107 年度全國重大
職業災害實例摘要
彙編（非營造業）

中華民國 109 年 4 月

107 年度非營造業重大職災實例

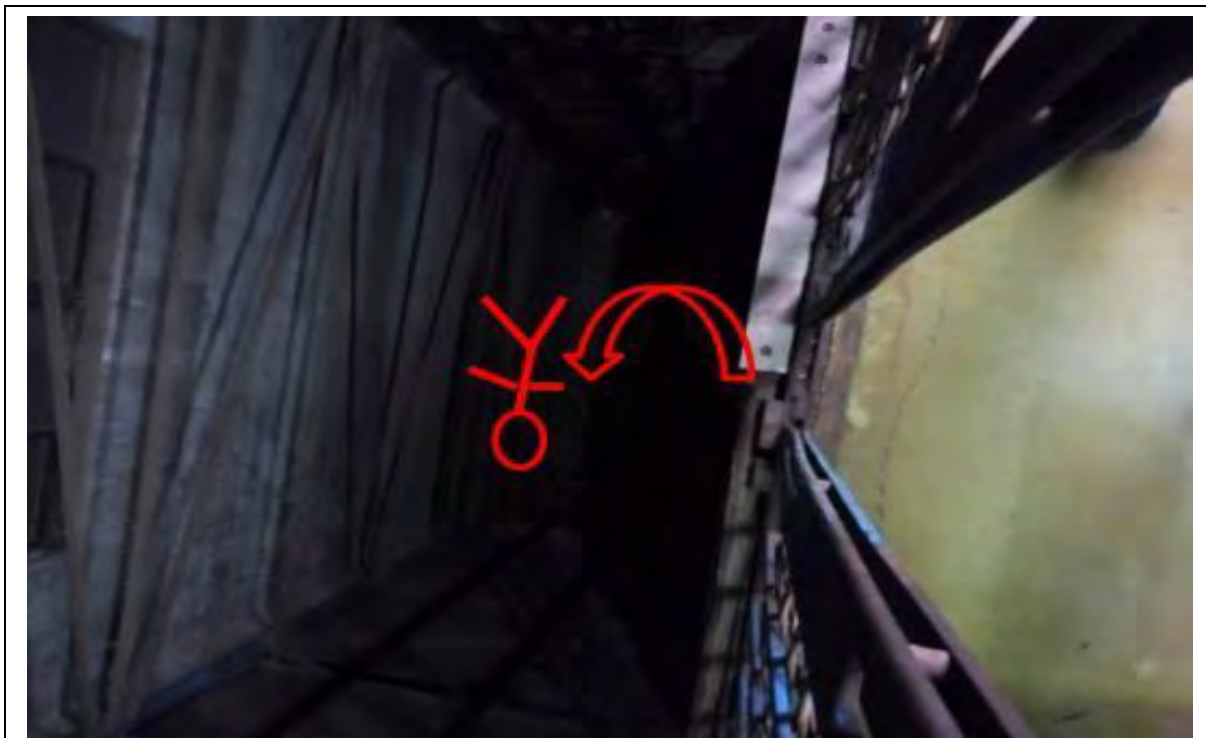
說明一

升降機未設置連鎖裝置，致罹災者墜落致死。

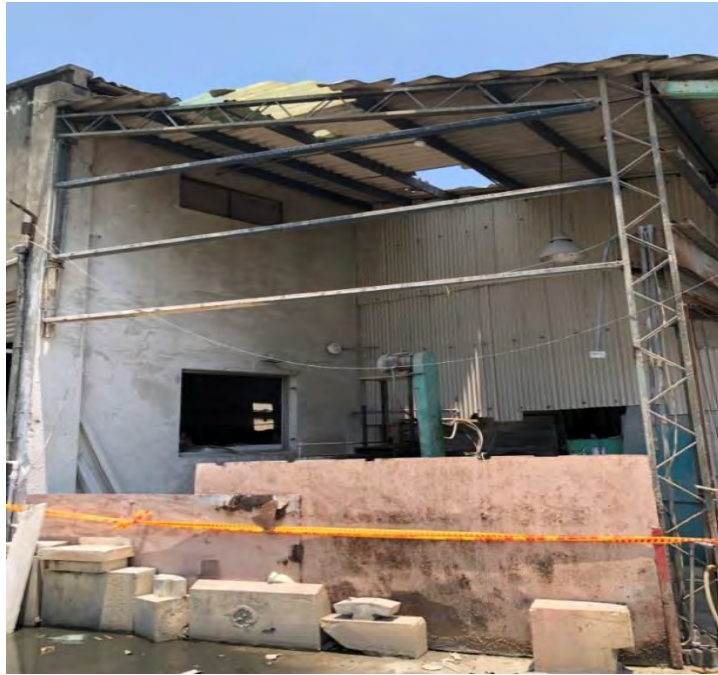
說明一

姚罹災者踏穿石綿瓦屋頂之廠房外觀，該廠房出入口處一側牆面已拆除（紅色虛線方形處），另屋頂破洞為姚罹災者墜落位置（紅色虛線圓形處）

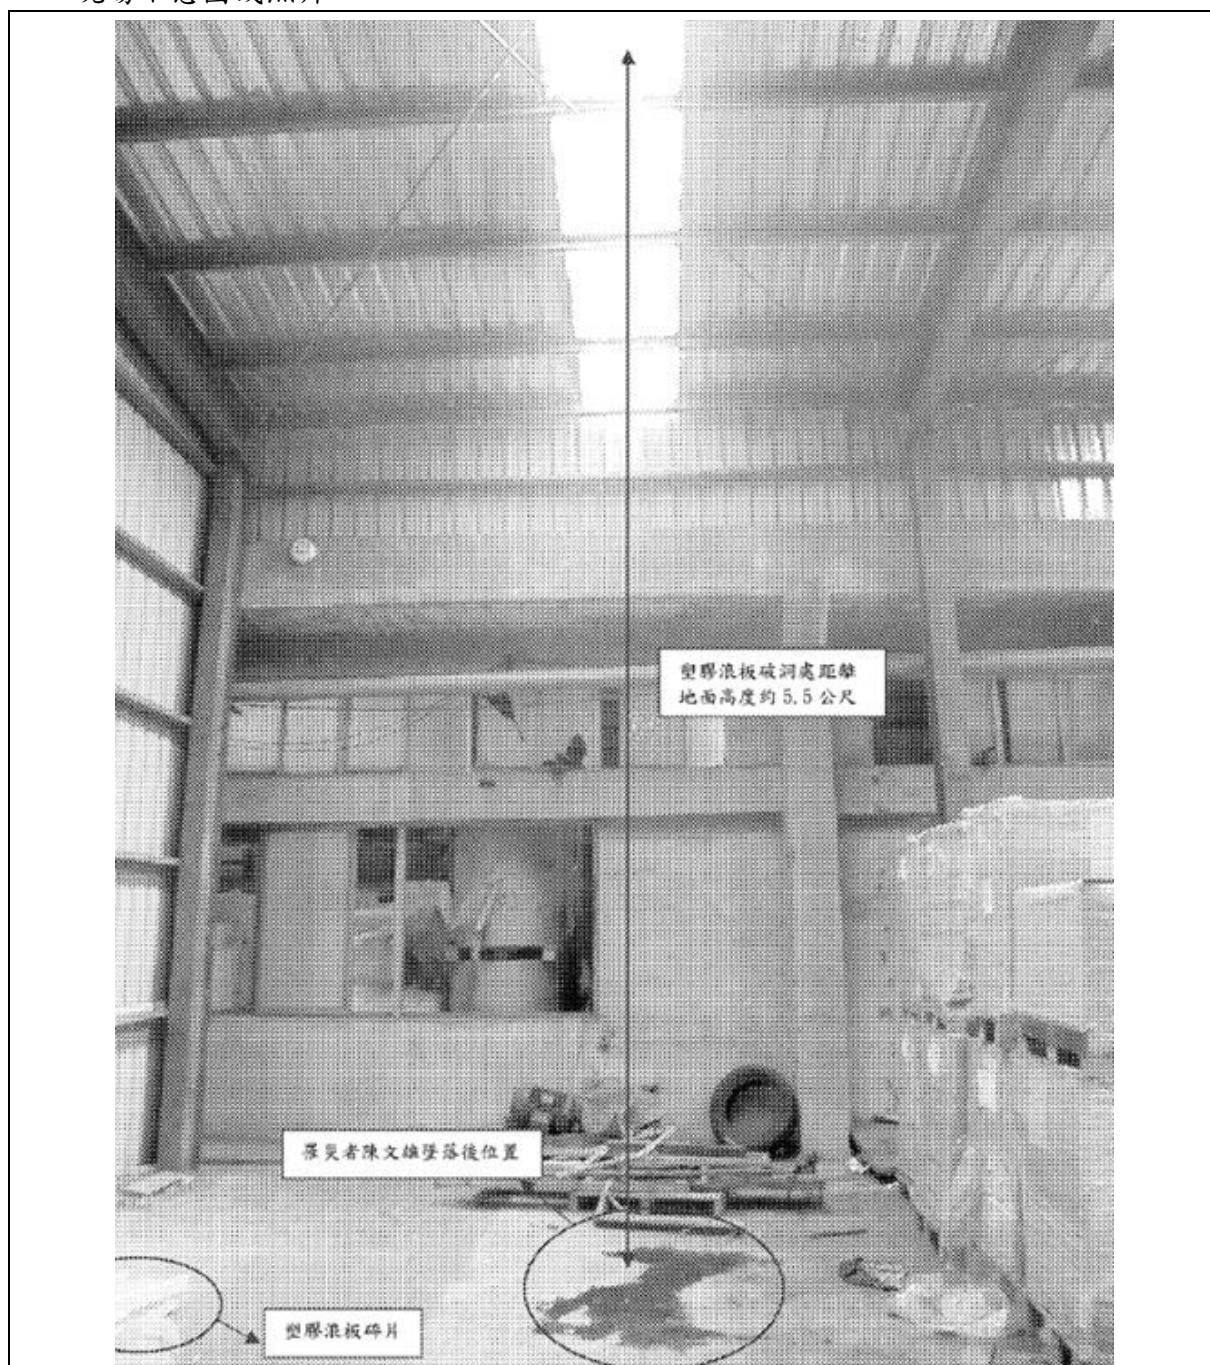
說明一

災害現場照片，塑膠浪板破洞處距離地面高度約 5.5 公尺。

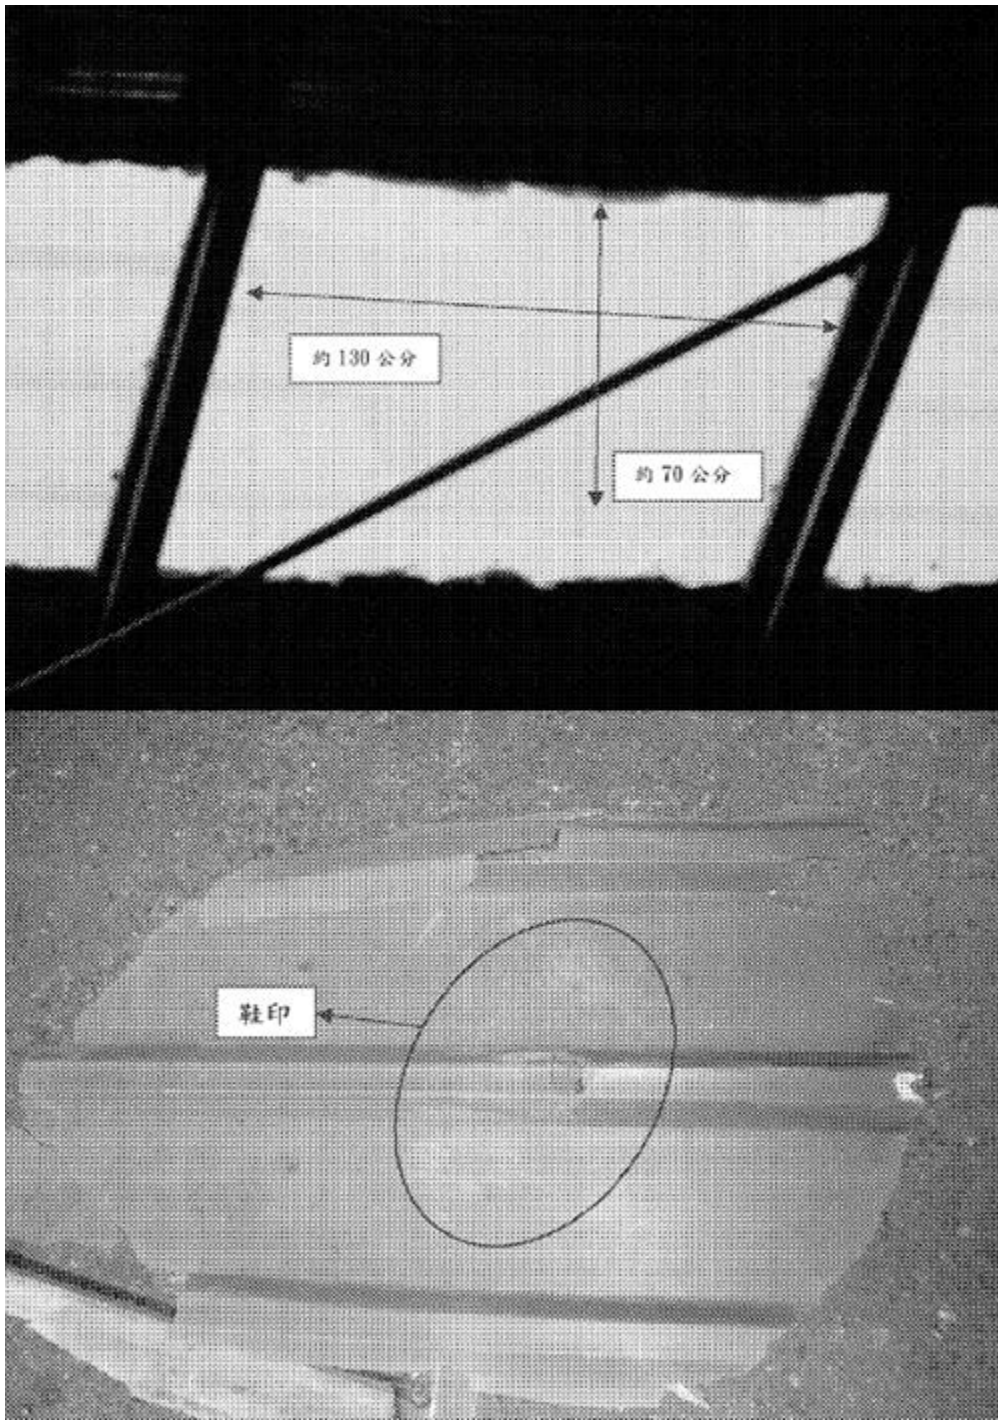
說明二

陳罹災者踏穿之塑膠浪板及掉落地面之塑膠浪板碎片，塑膠浪板碎片上有鞋印痕跡。

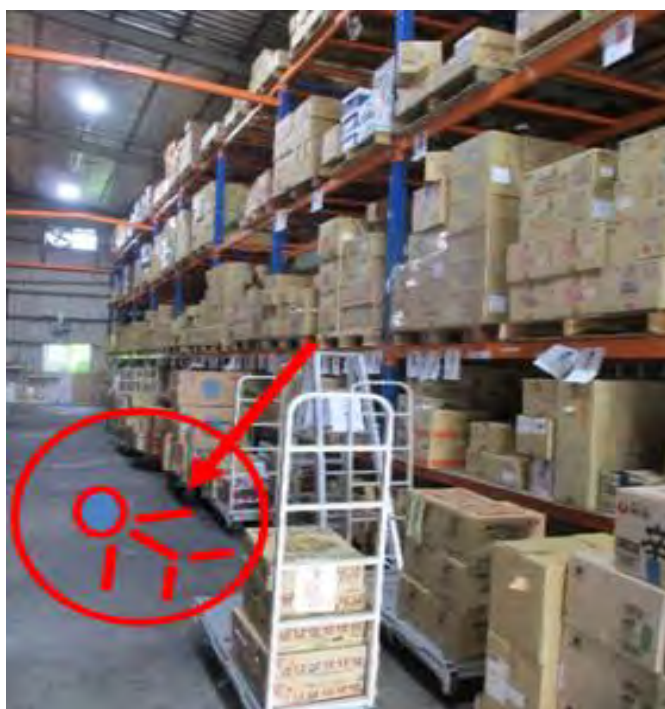
說明一

罹災者站立於貨架及合梯頂板作業，且該合梯有顯著損傷，致其重心不穩墜落死亡。

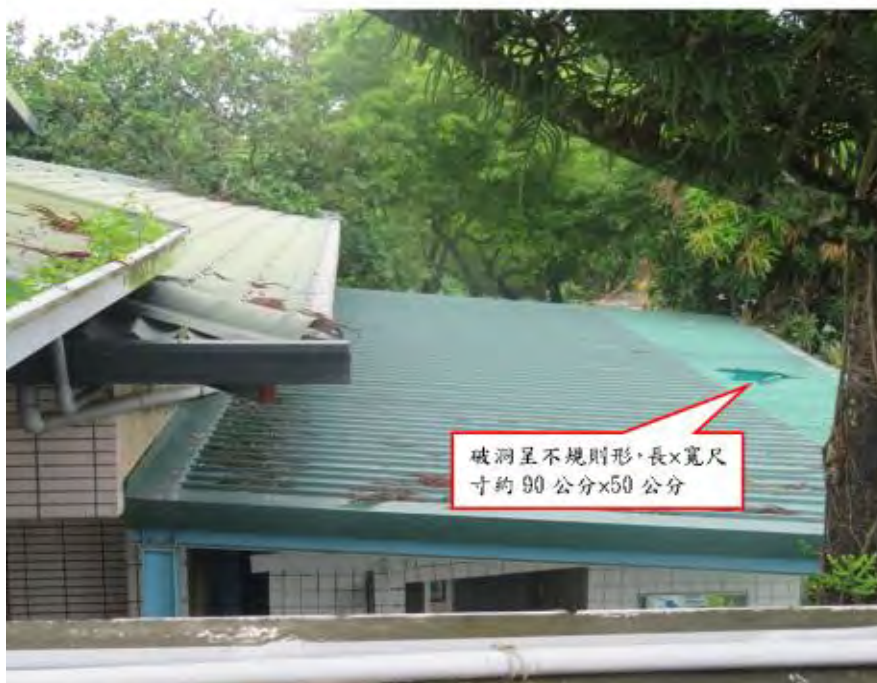
說明二

遭罹災者踏穿之塑膠採光罩破洞呈不規則形，長x寬尺寸約 90 公分x50 公分。

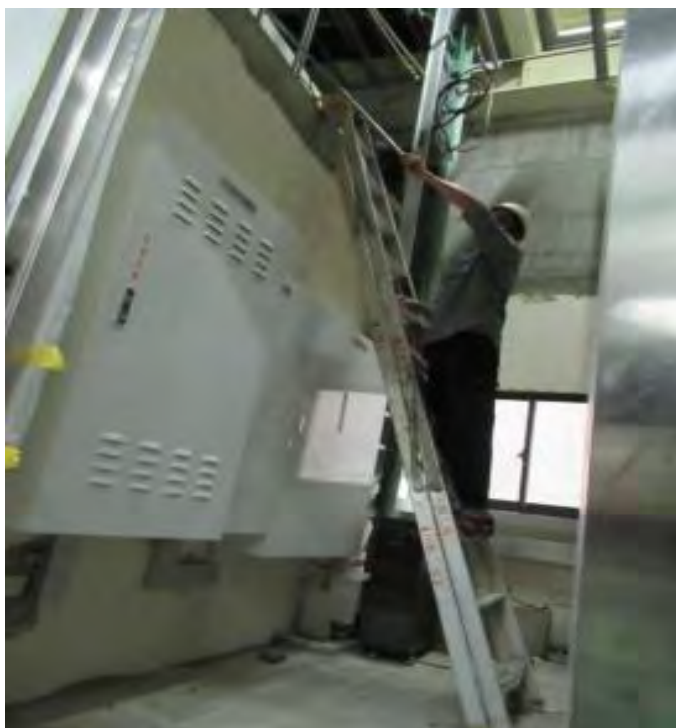
說明一

靠立於牆面上收合之合梯作為移動梯，當作上下設備使用。

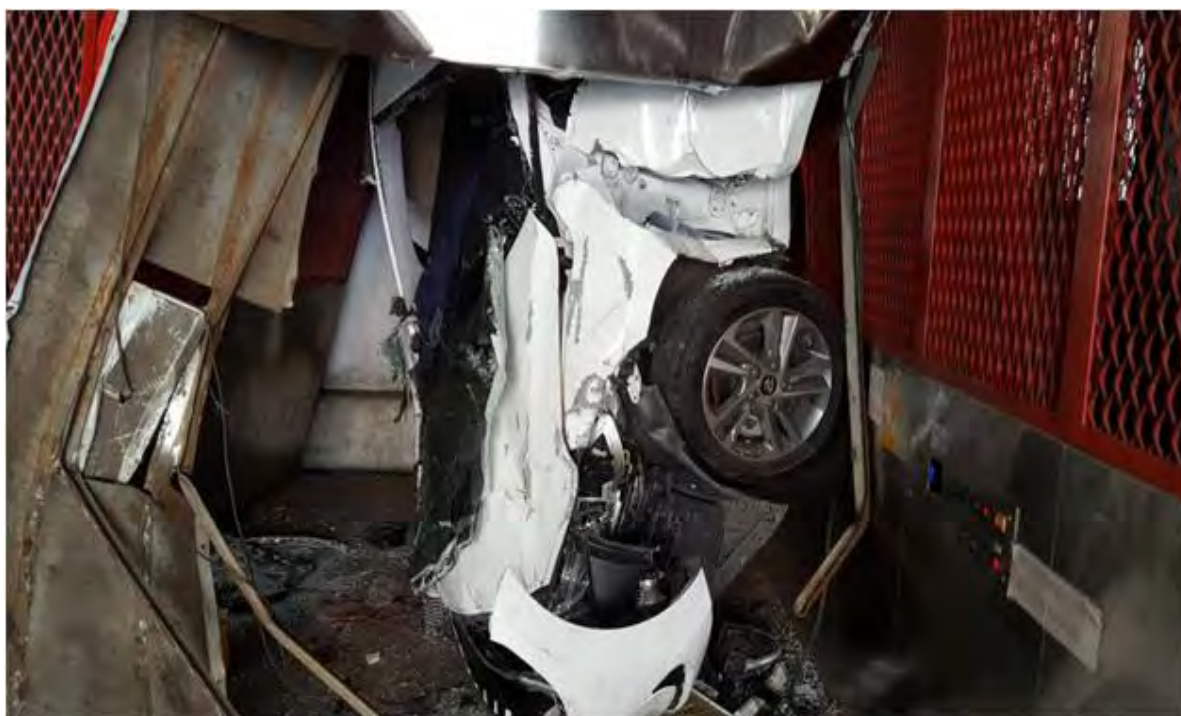
說明一

汽車衝破搬器頂棚墜落至一樓，垂直卡至電梯內。

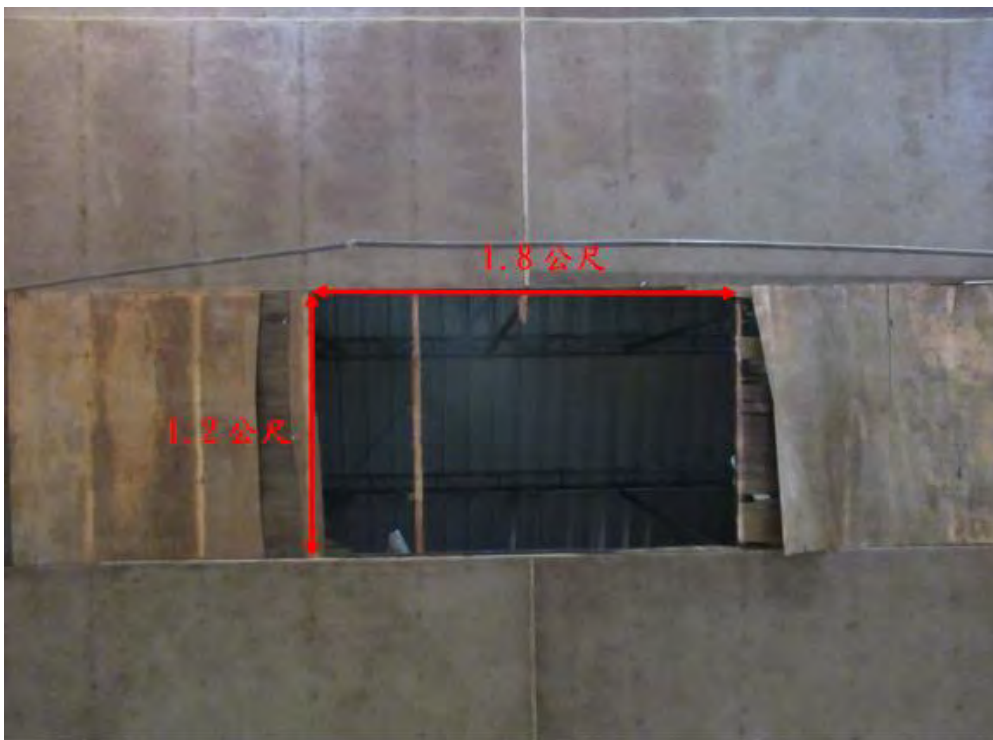
說明二

龐罹災者肇災之破孔尺寸長 1.8 公尺，寬 1.2 公尺。

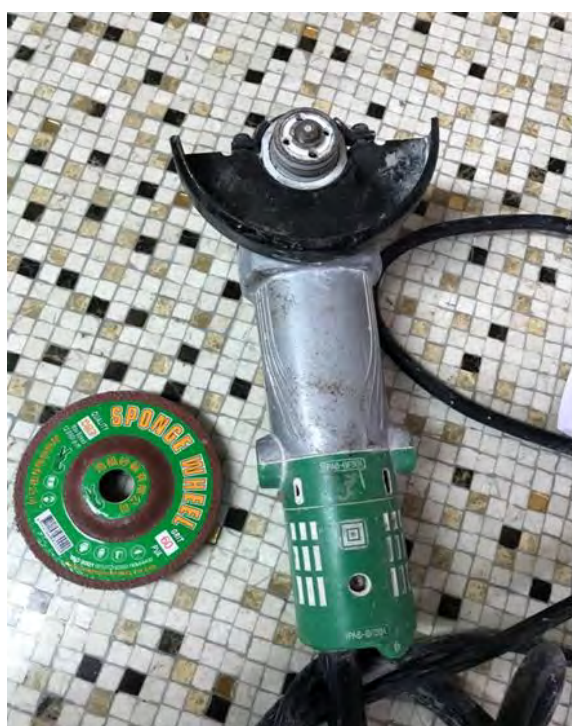
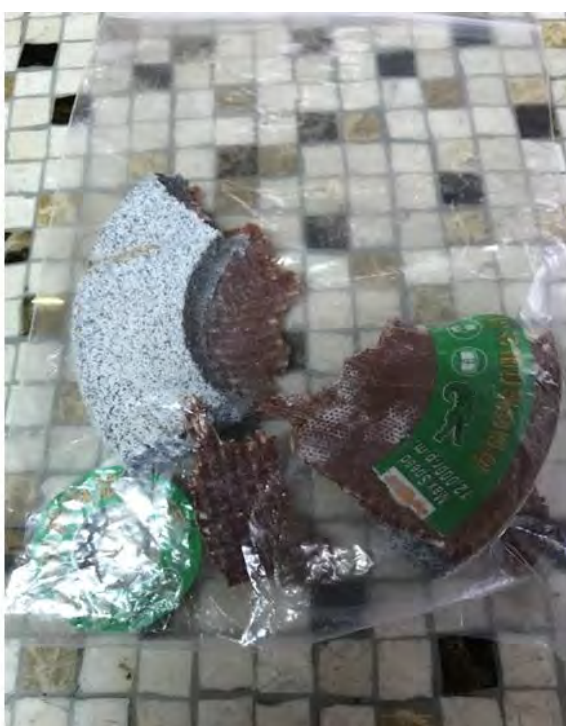
說明一

海綿砂輪片之破片。

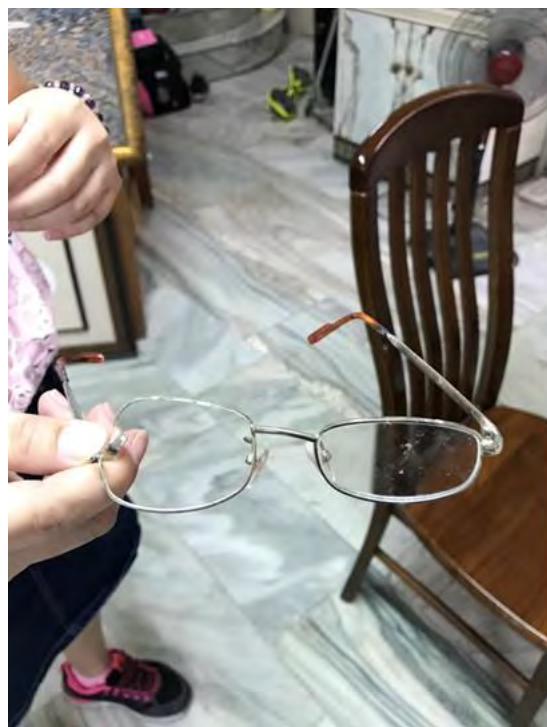
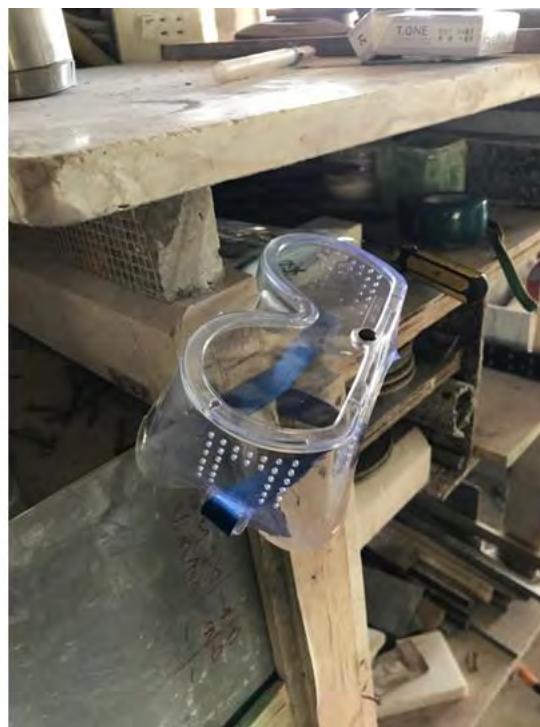
說明二

災害發生後勞工配戴的眼鏡已經變形，在一旁備有護目鏡，但勞工並未使用。

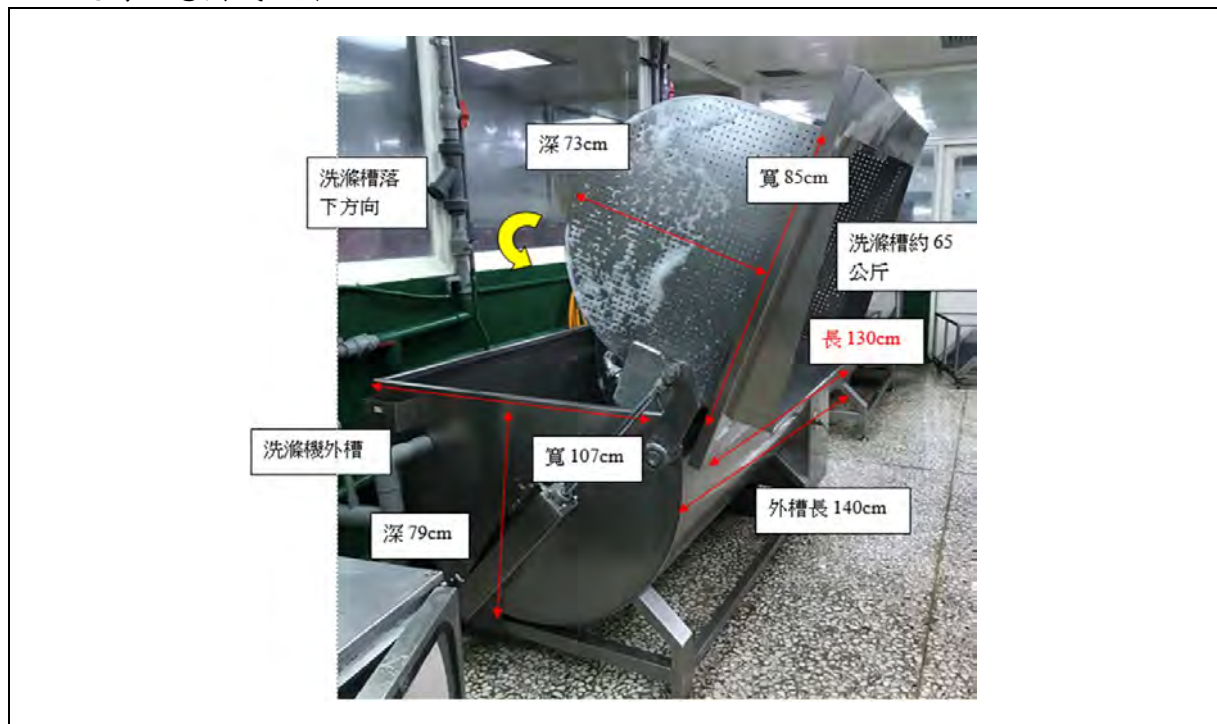
說明一	肇災之洗滌機相關尺寸（災害發生之洗滌機已破壞，此為相同型式之洗滌機），災害發生當時未設置任何防止洗滌槽落下導致勞工有危害之安全設備與措施。
-----	---

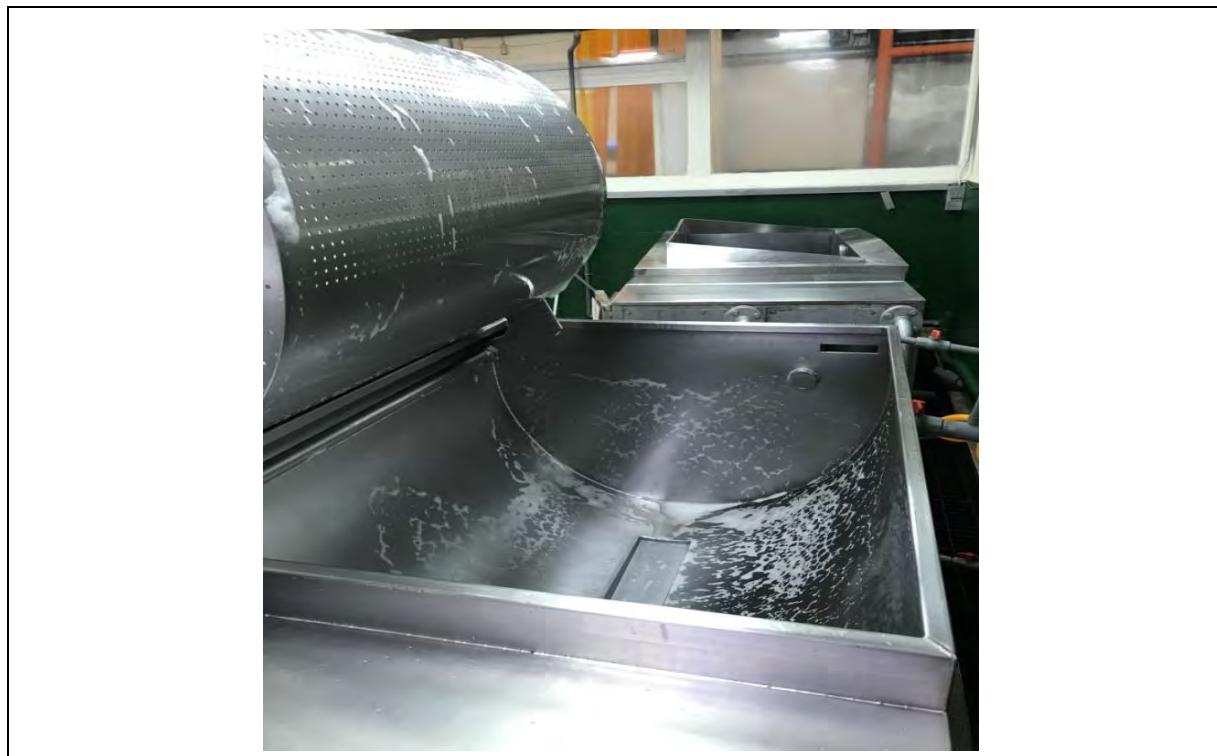
說明二	進入洗滌機，遭落下之洗滌槽壓夾受傷。
-----	--------------------

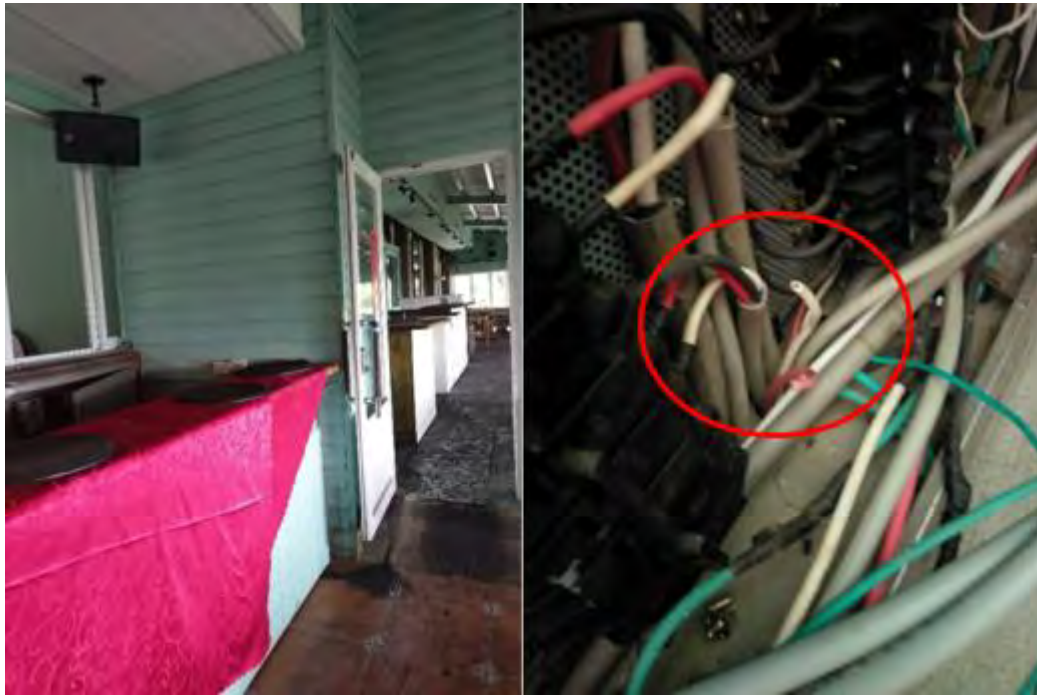
說明三

漏電之配電盤及源頭。

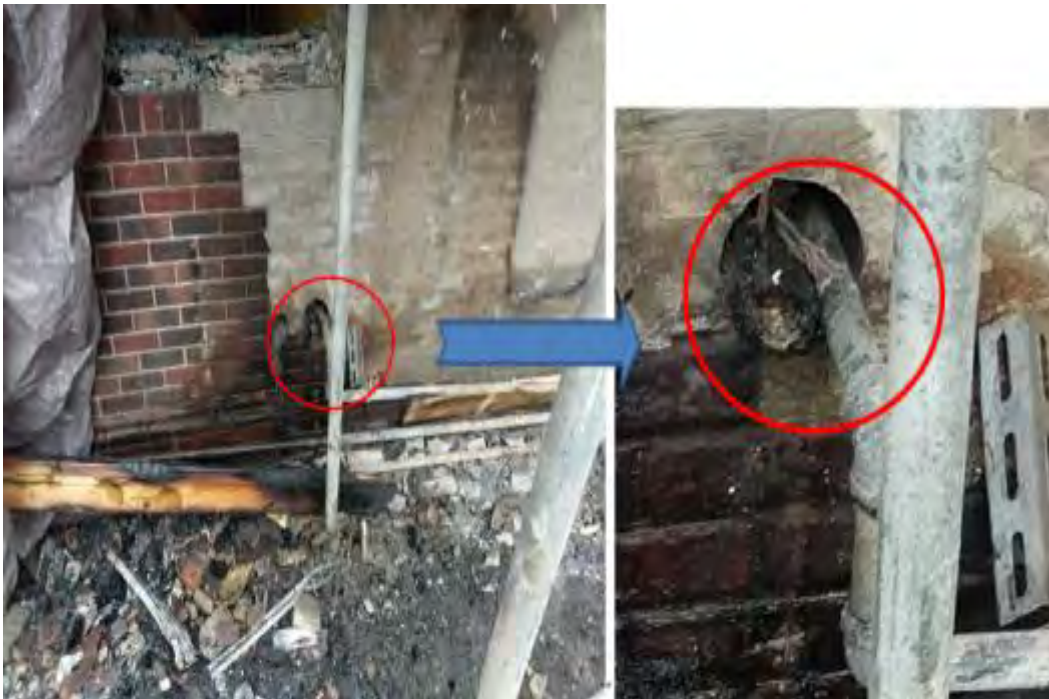
說明四

本次推測漏電之處。

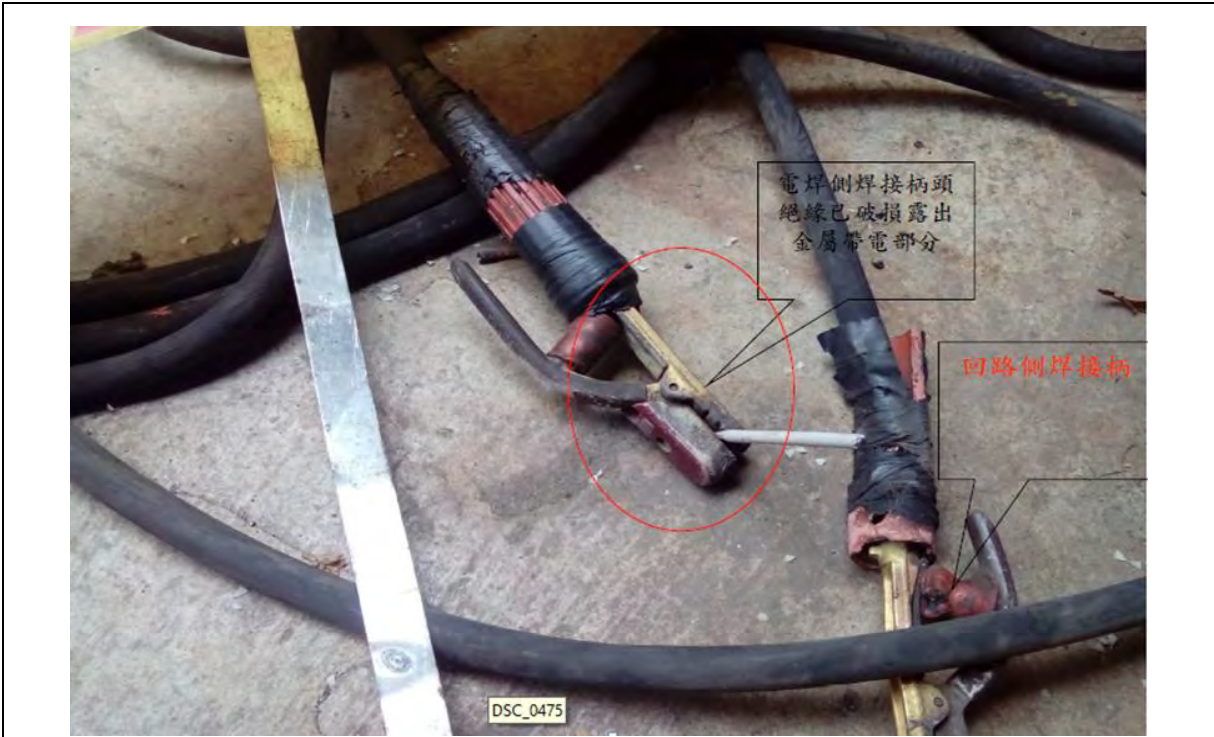
說明三

電焊側焊接柄頭絕緣已破損露出金屬帶電部分。

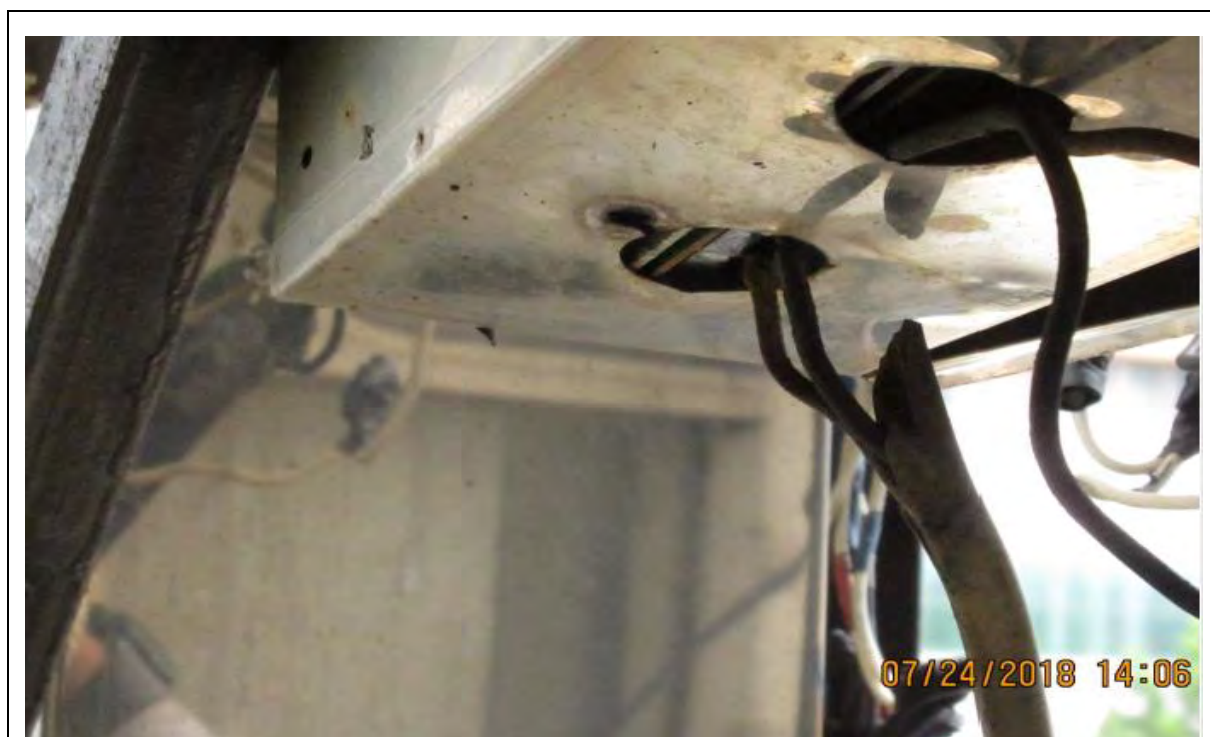
說明二	開關箱內電線絕緣被覆破損，電線與金屬開關箱接觸處有燒焦痕跡現象。
-----	----------------------------------

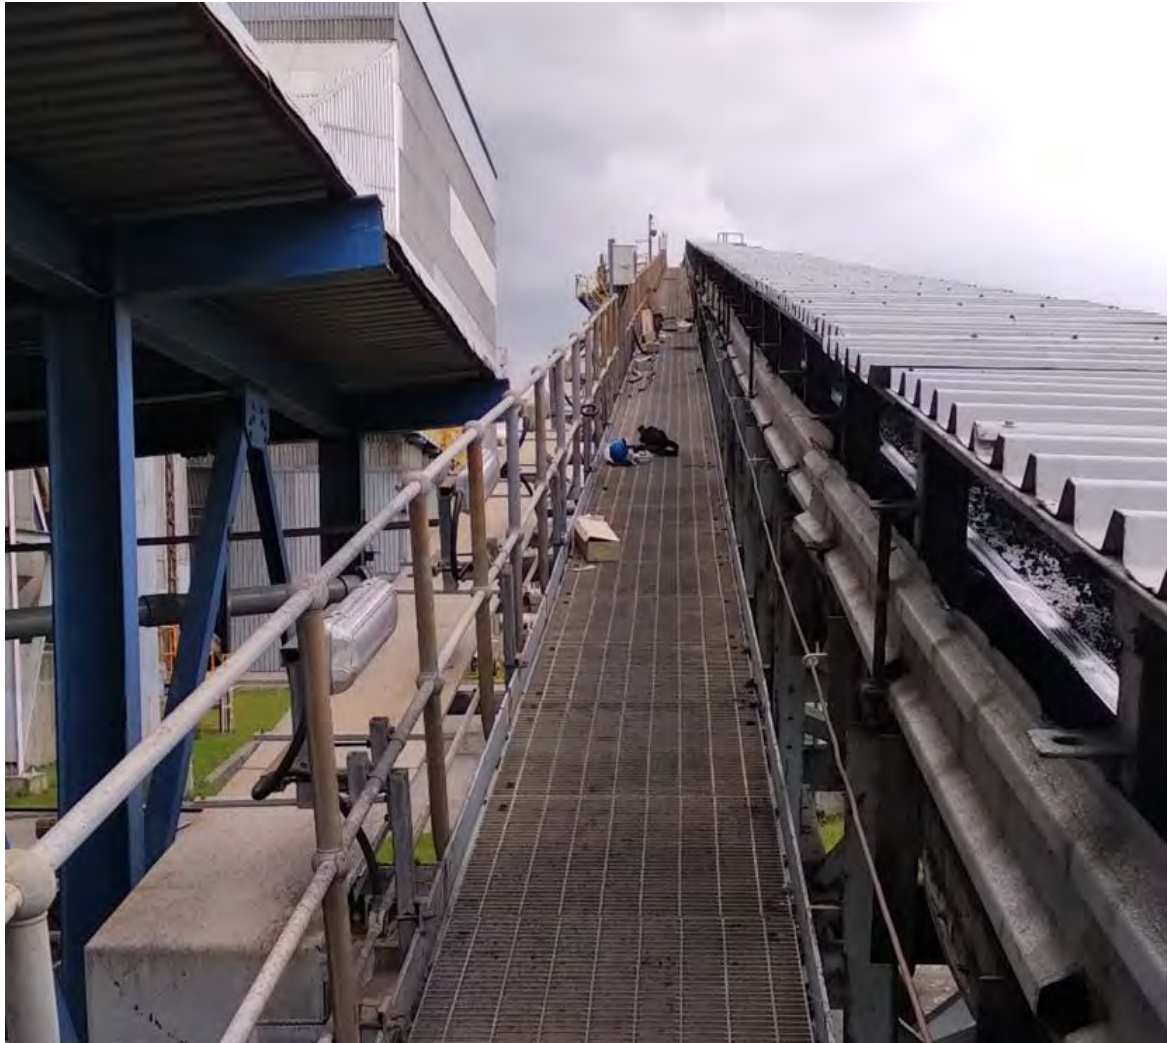
說明一

電廠 1 號機 AC2 底灰帶運機旁走道外側設有欄杆及照明燈具（走道、欄杆、燈架皆為金屬材質），災害發生時異常照明燈具為第 5 組燈具（從走道低處往高處起算）；另照明燈具之電源開關設於走道高處旁之電箱內。

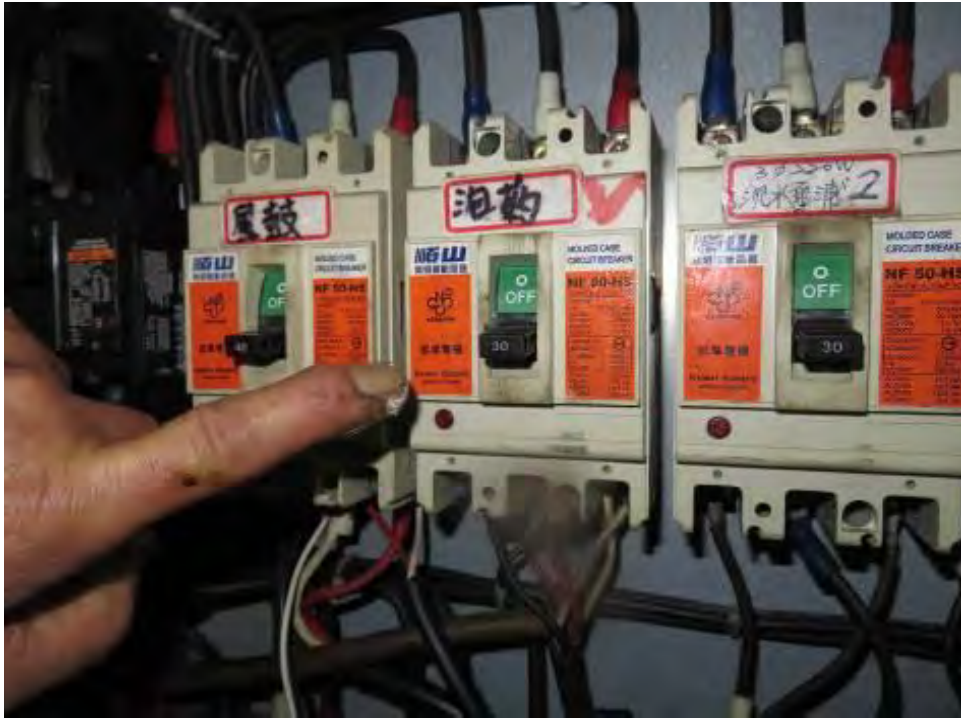
說明三

沉水泵浦連接電路分路未設置漏電斷路器且未接地及未斷電。

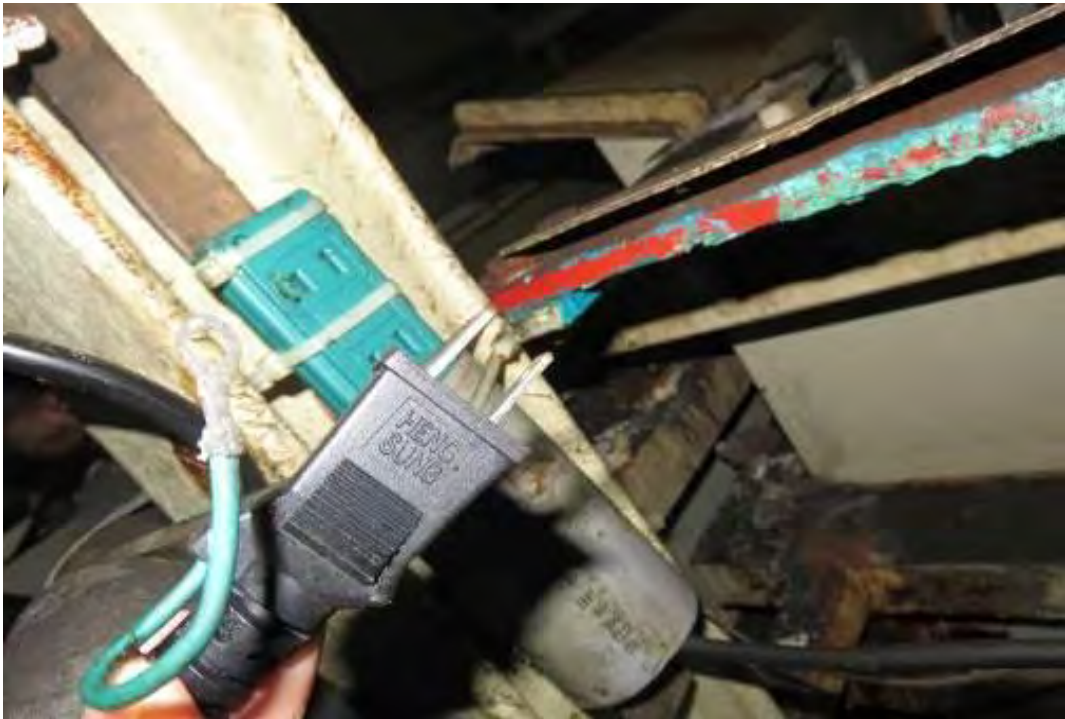
說明四

沉水泵浦連接電路上所設置為 3 線 220 伏特電源無熔絲斷路器，惟接至沉水泵浦延長線插座為單相 2 線。

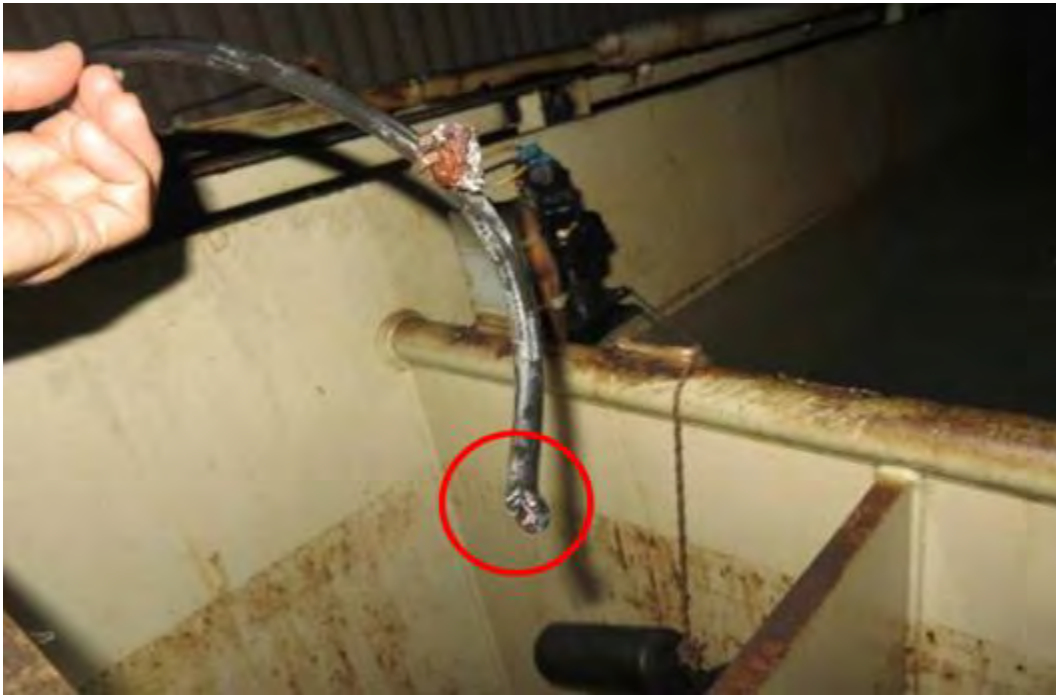
說明五

沉水泵浦與供電之電源線因腐蝕致絕緣破壞分離，造成 220 伏特之交流電流入水洗槽。

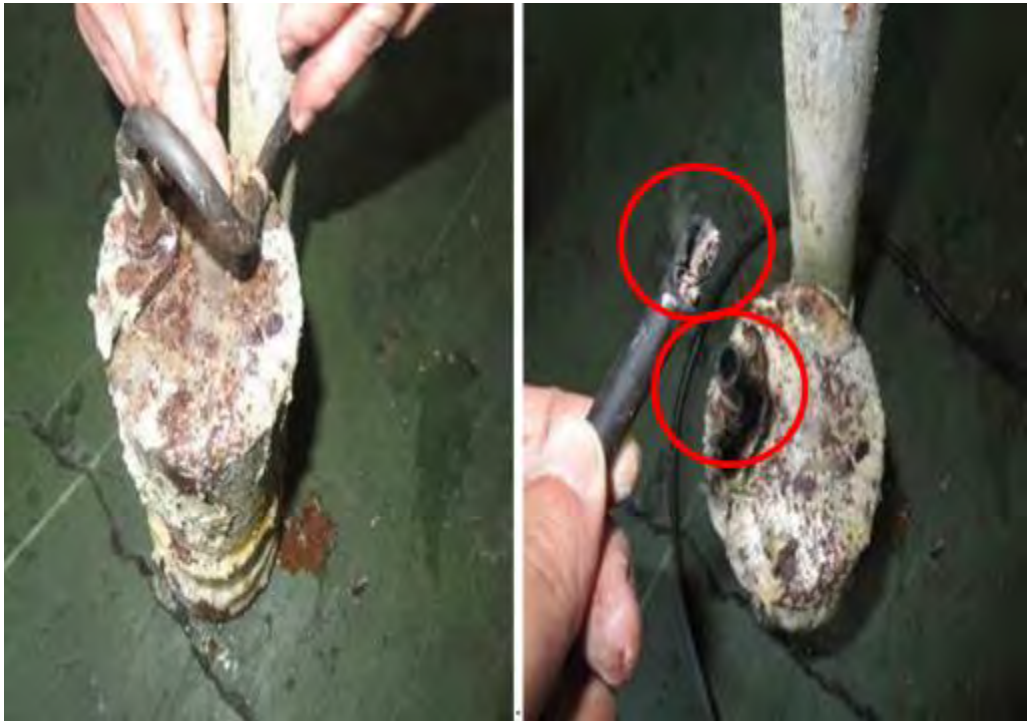
說明六

左圖為沉水泵浦電源線正常狀況。右圖因腐蝕致絕緣破壞分離。

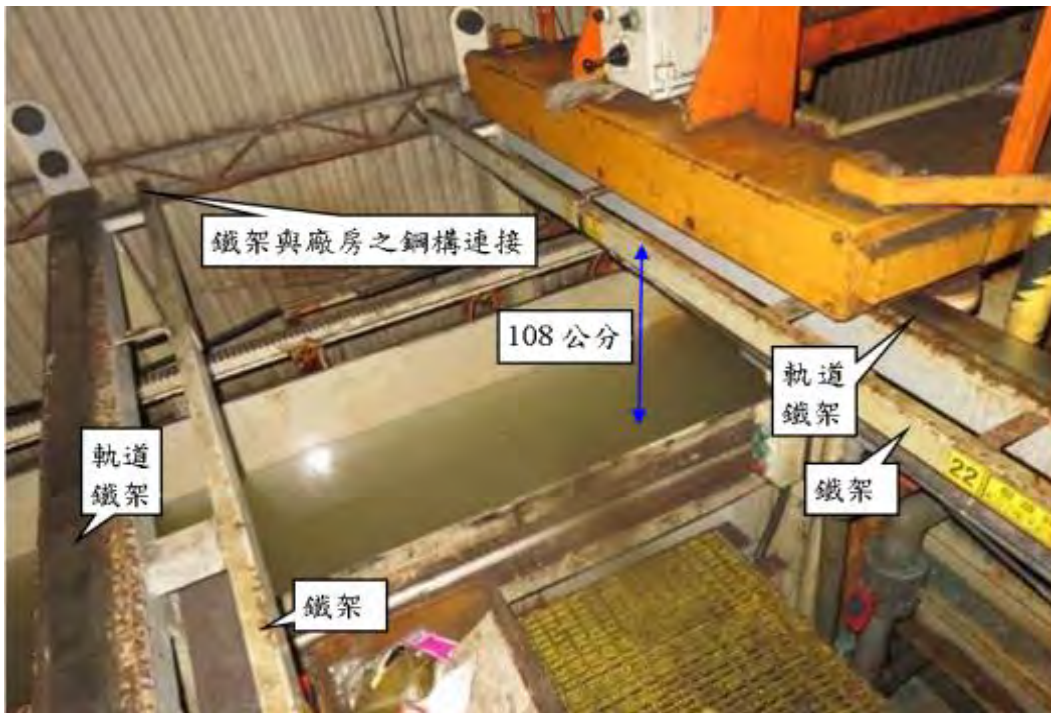
說明七 水洗槽上方有一滾電天車軌道旁之鐵架，其作用係防止人員接觸滾電天車軌道並供步道扶手用，該鐵架距水洗槽底高度 108 公分，鐵架與廠房之鋼構連接。
