標題：從事電梯井泥作材料吊運作業發生墜落致死災害

一、行業種類：建築物完工裝修工程業(4340)

二、災害類型：墜落、滾落 (01)

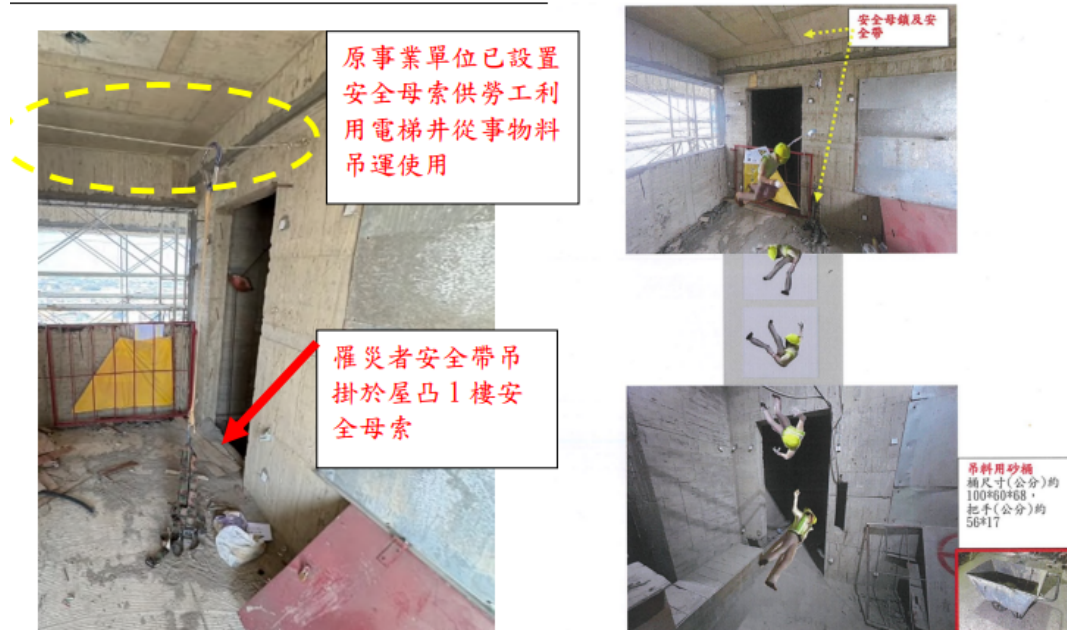
1、直接原因：從電梯直井開口墜落死亡。

(1) 勞工作業需要將屋突 1 樓電梯井護欄開啟，從事吊運材料作業未使用安全帶。

(2) 勞工未戴用安全帽。

推測勞工吳○○於工區內電梯開口進行吊料作業當時未確實使用安全帽及安全帶，致發生勞工墜落致死重大職業災害模擬圖。

(1) 雇主對於高度 2 公尺以上之…、開口部分、…、工作台、…等場所作業，勞工有遭受墜落危險之虞者，應於該處設置護欄、護蓋或安全網等防護設備。雇主設置前項設備有困難，或因作業之需要臨時將護欄、護蓋或安全網等防護設備拆除者，應採取使勞工使用安全

帶等防止墜落致勞工遭受危險之措施。（營造安全衛生設施標準第19條暨職業安全衛生法第6條第1項）

- (2) 雇主對於進入營繕工程工作場所作業人員，應提供適當安全帽，並使其正確配戴。（營造安全衛生設施標準第11條之1暨職業安全衛生法第6條第1項）
