97 年度營造業重大職災實例

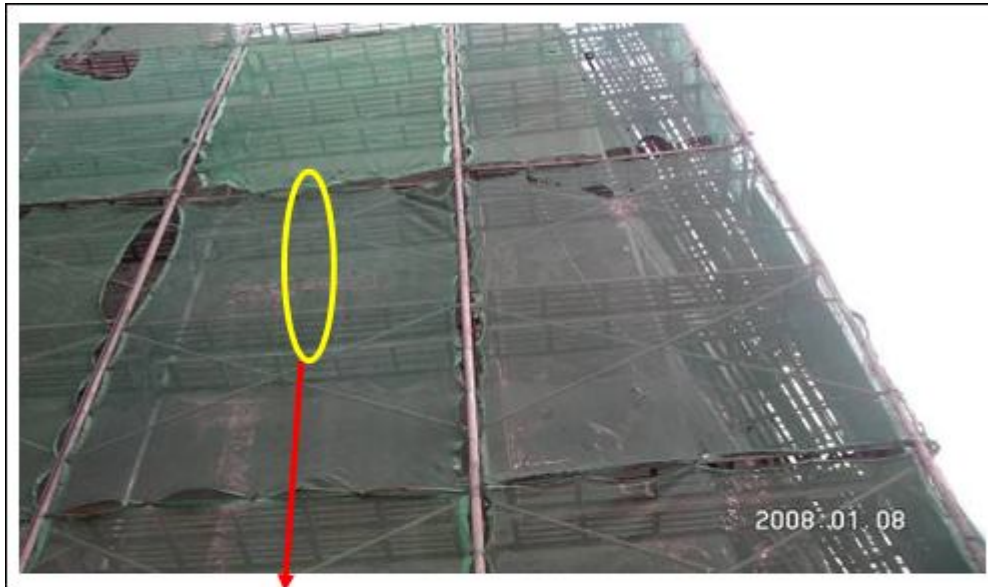
照片三

事故當日外牆各層施工架工作台均未設有安全上下設備，施工架外側交叉拉桿下方亦未設置下拉桿，故罹災者○○○爬至距地高度約6.8公尺之第4層外牆施工架工作台開口邊緣尚未踏入施工架之工作台時（黃圈處），不慎自該施工架工作台開口邊緣墜落至地面死亡。

當時該層外牆施工架工作台開口邊緣墜落點處之防塵網原應存有因墜落時而產生之破損開口，惟本所至該事故工地現場檢查時，於未經本所或檢察機構同意下，已擅自移動復原第4層外牆施工架工作台開口邊緣該破損之開口之防塵網。（黃圈處）

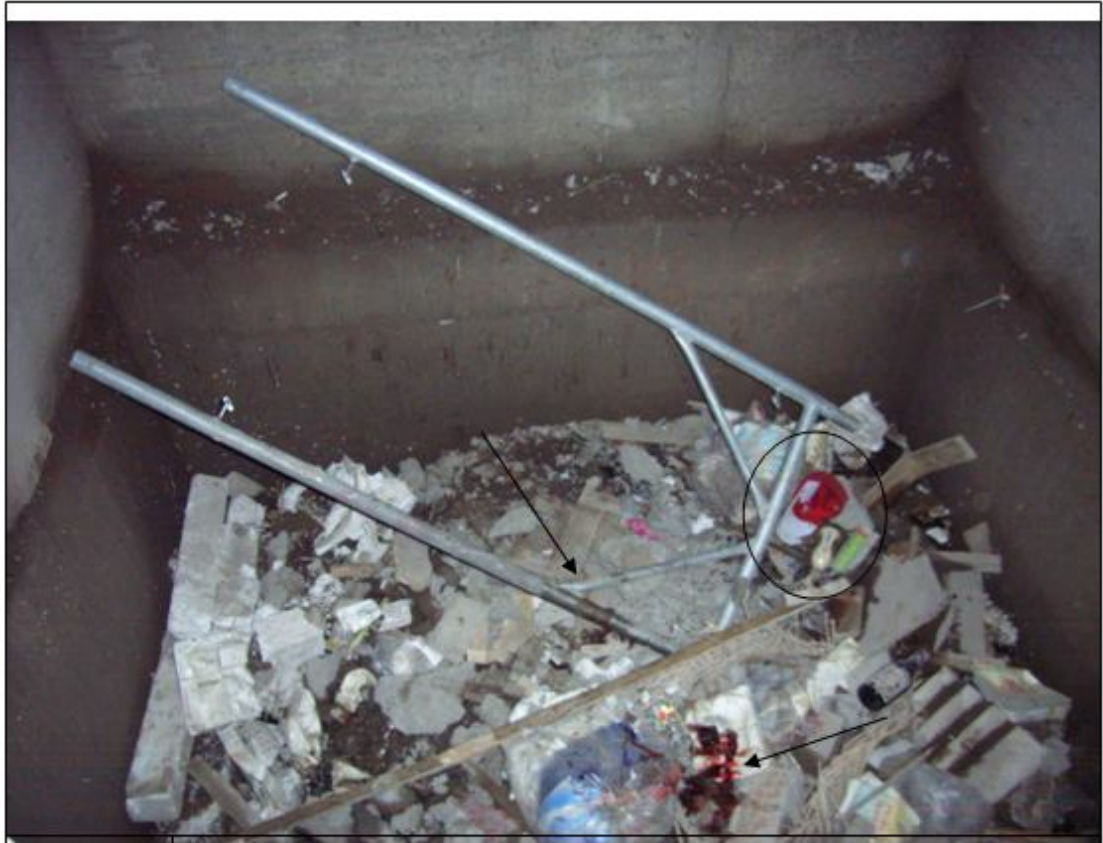
說明三 1樓電梯機坑內罹災者之血跡

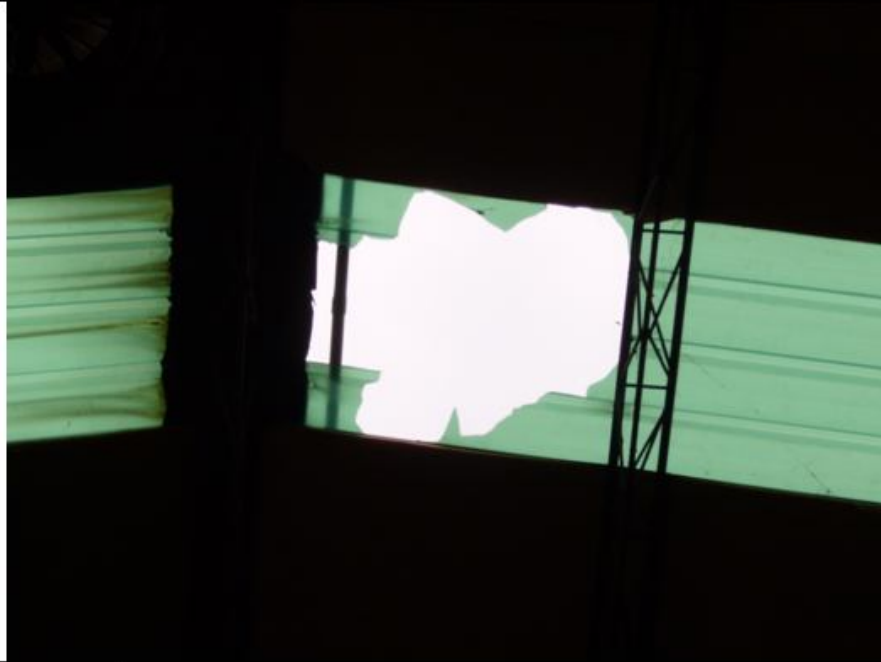
說明二 踏穿之塑膠浪板處破裂孔。

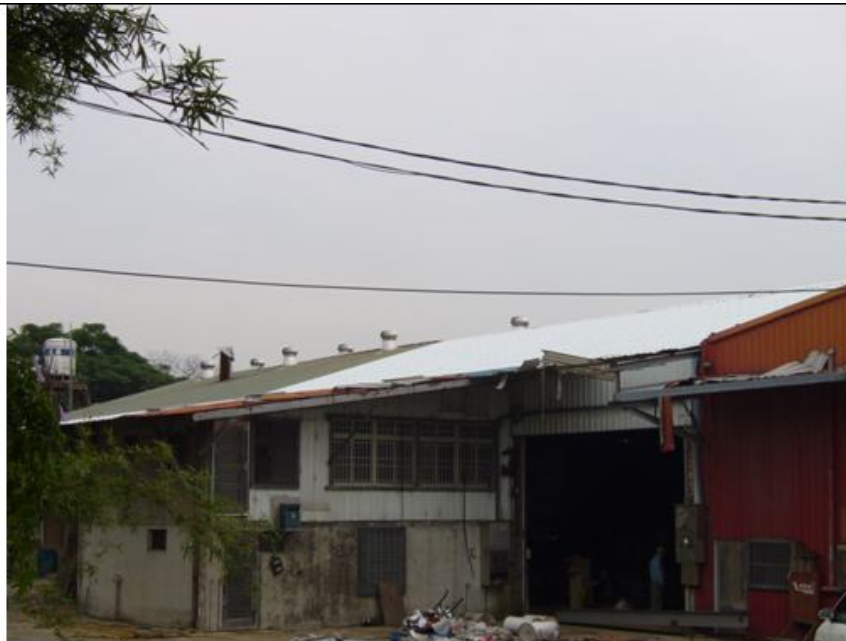
說明三 該屋頂浪板上方未設置適當強度，且寬度在三十公分以上之踏板或裝設安全護網，及未設置安全母索。

2、於塑膠材料構築之屋頂從事作業時，應於屋架上設置適當強度，且寬度在三十公分以上之踏板或裝設安全護網。

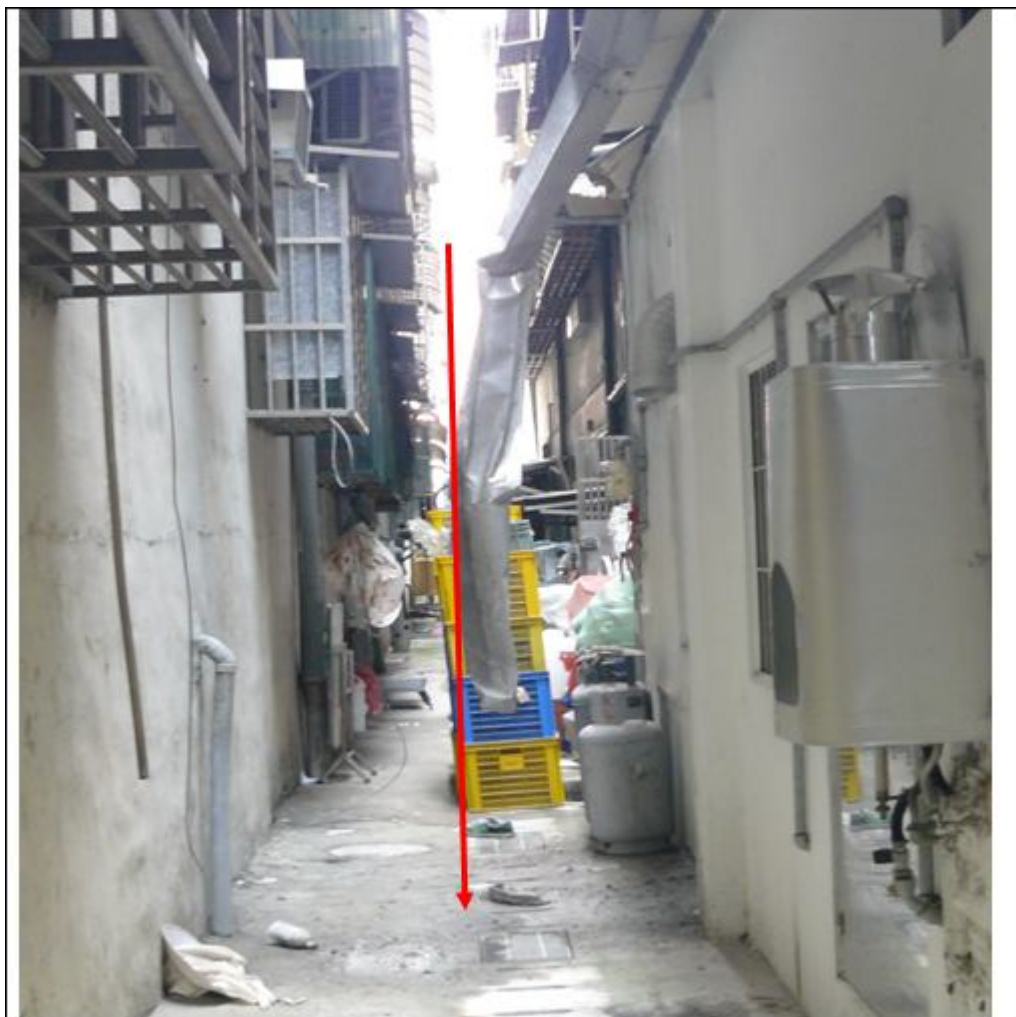
照片三

事故當日罹災者墜落自5樓屋頂（距離地面約18公尺）墜落至地面，現場亦無任何防墜設施及個人防護具（含安全帶及安全帽）。

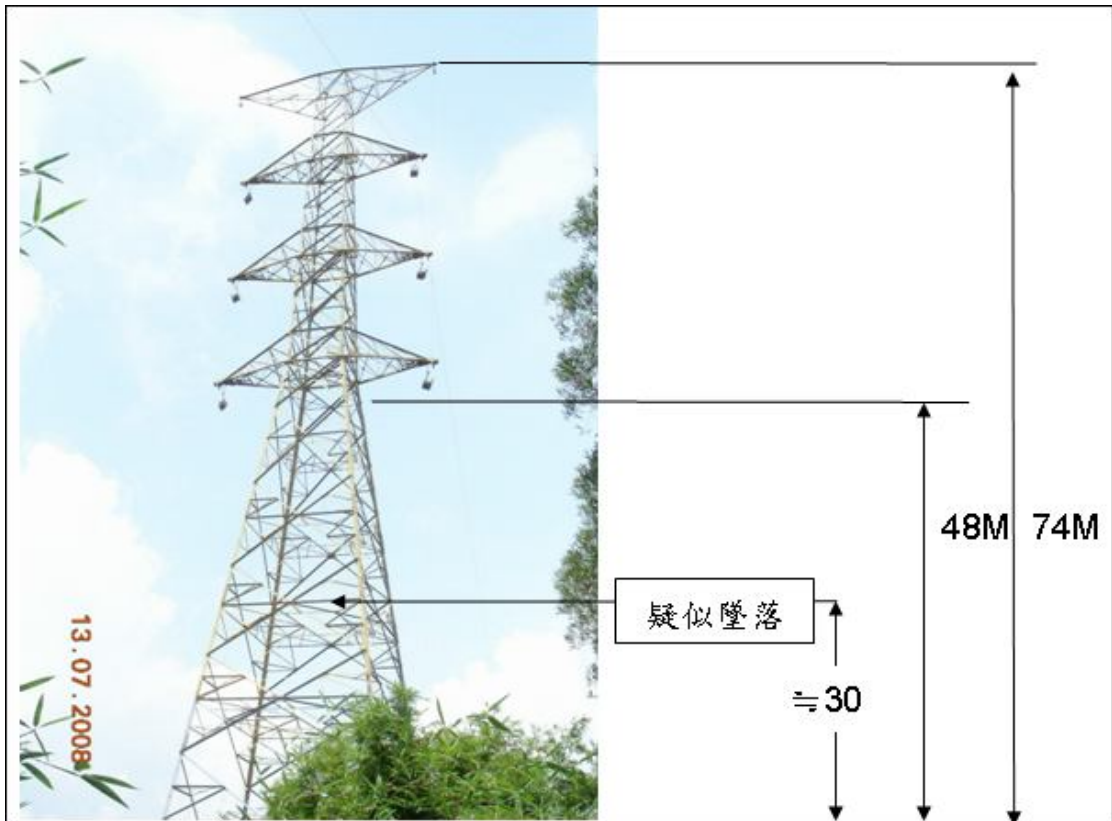
說明一

罹災者作業之#23 鐵塔與疑似墜落高度。

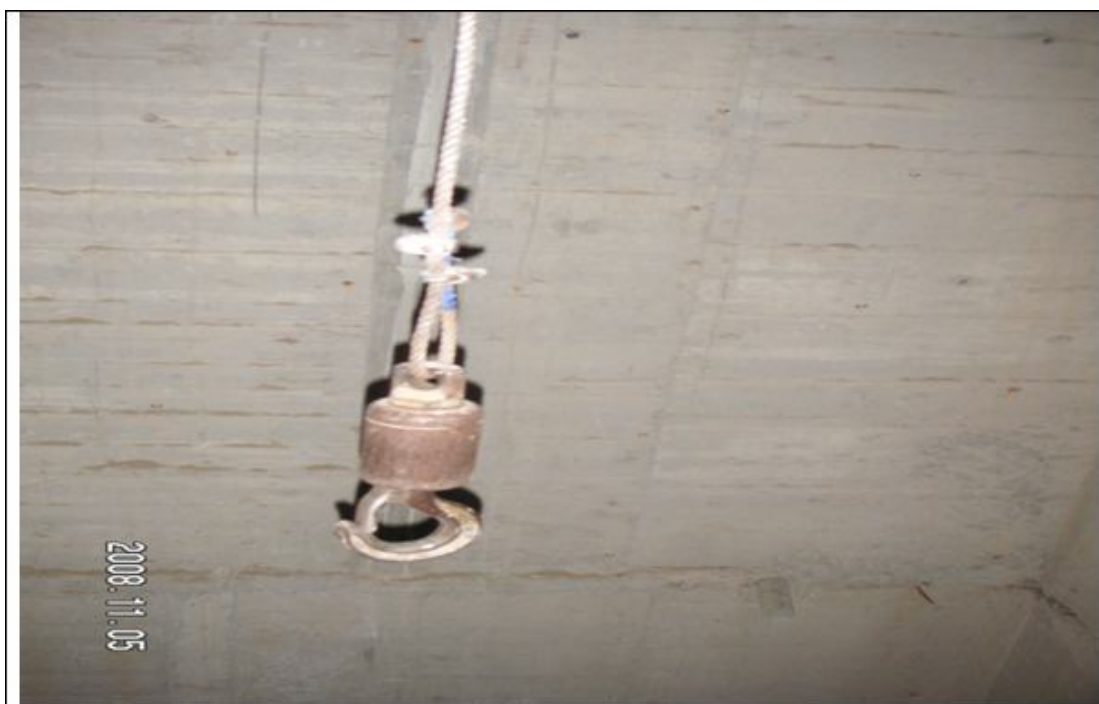
說明三

事故工程第9樓3號電梯間罹災者使用搖揚機從事電梯間吊掛作業，「事後」檢查拍攝搖揚機鈎及吊繩未受損傷斷裂之相片。

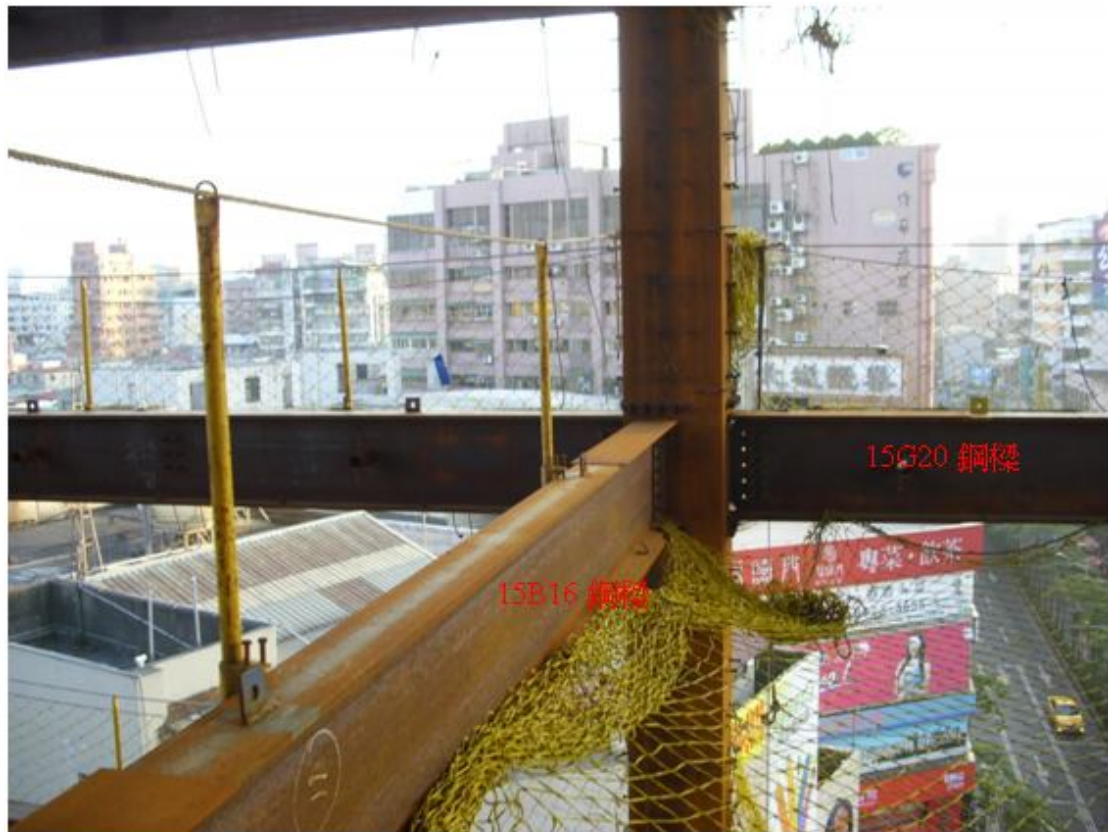
說明一：災害發生處所靠近 15G20 與 15B16 鋼樑交接處，杆柱間距不符法令規定（註：災害發生後該角落之安全網已經修復）

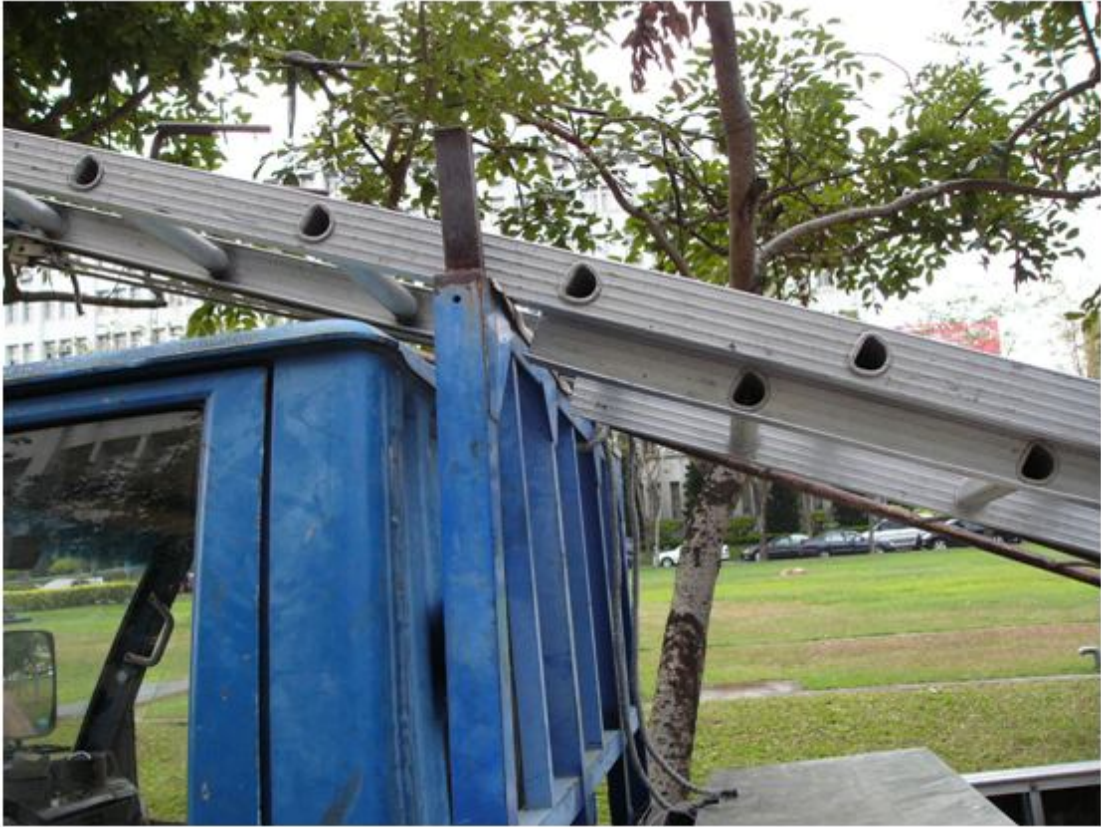
肇災移動梯下翼板因平時運送時，上端 1.7 公尺處與車斗前端框架摩擦及撞擊，導致該處支柱下翼板磨損且材質產生破壞，勞工甲等人於本工程開始使用肇災移動梯時，並未發現支柱材質已有顯著損傷，而於 97 年 1 月 19 日下午 15 時 10 分，勞工甲準備要從屋頂下到 2 樓樓板時，肇災移動梯損傷處不堪勞工甲重量而慢慢折彎，肇災移動梯隨著他的重心後仰而往後倒，撞到後面的浪板牆時，移動梯損傷折彎處也跟著斷掉，勞工甲即隨著斷掉的移動梯開始墜落，墜落過程中，安全帽因未扣緊頤帶而脫落，使頭部撞擊到 2 樓樓板，經送慈濟醫院臺中分院急救，延至 97 年 1 月 20 日 7 時 20 分死亡。

(一)直接原因：移動梯上段斷裂，勞工自高度 4 公尺之梯上墜落致頭部外傷，顱內出血不治死亡。

1、使用損傷之移動梯。

(二)雇主對於使用之移動梯，其材質不得有顯著之損傷、腐蝕等現

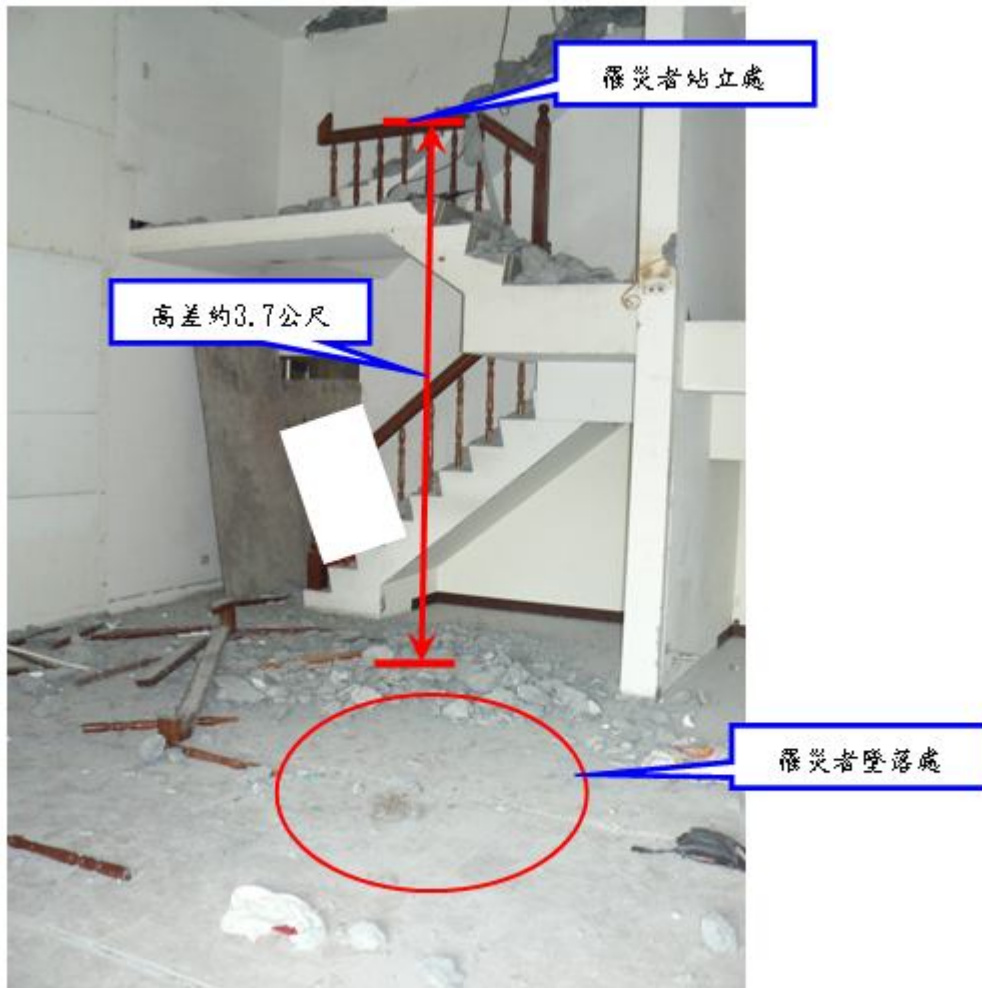
照片 2：罹災者勞工甲自原本站立位置墜落至地面，高差約 3.7 公尺。

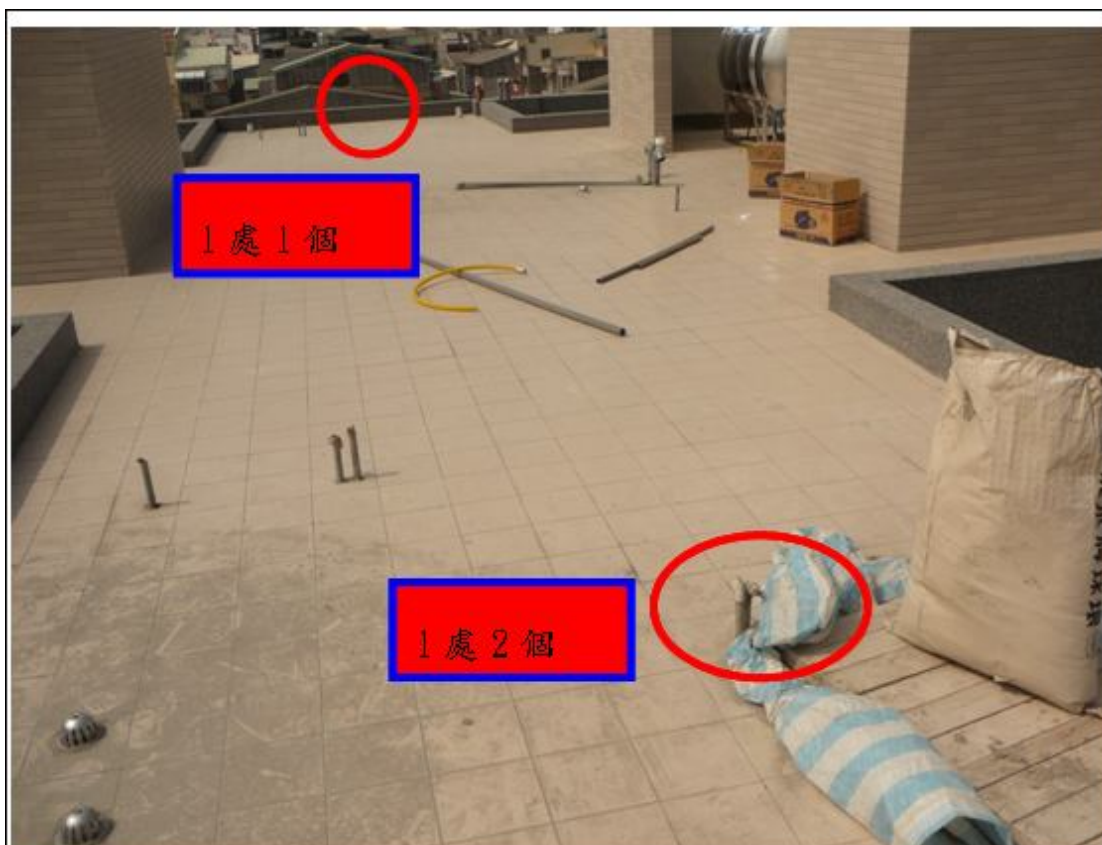
照片六

屋頂上其他 3 個未被掩蓋之管路及孔的位置

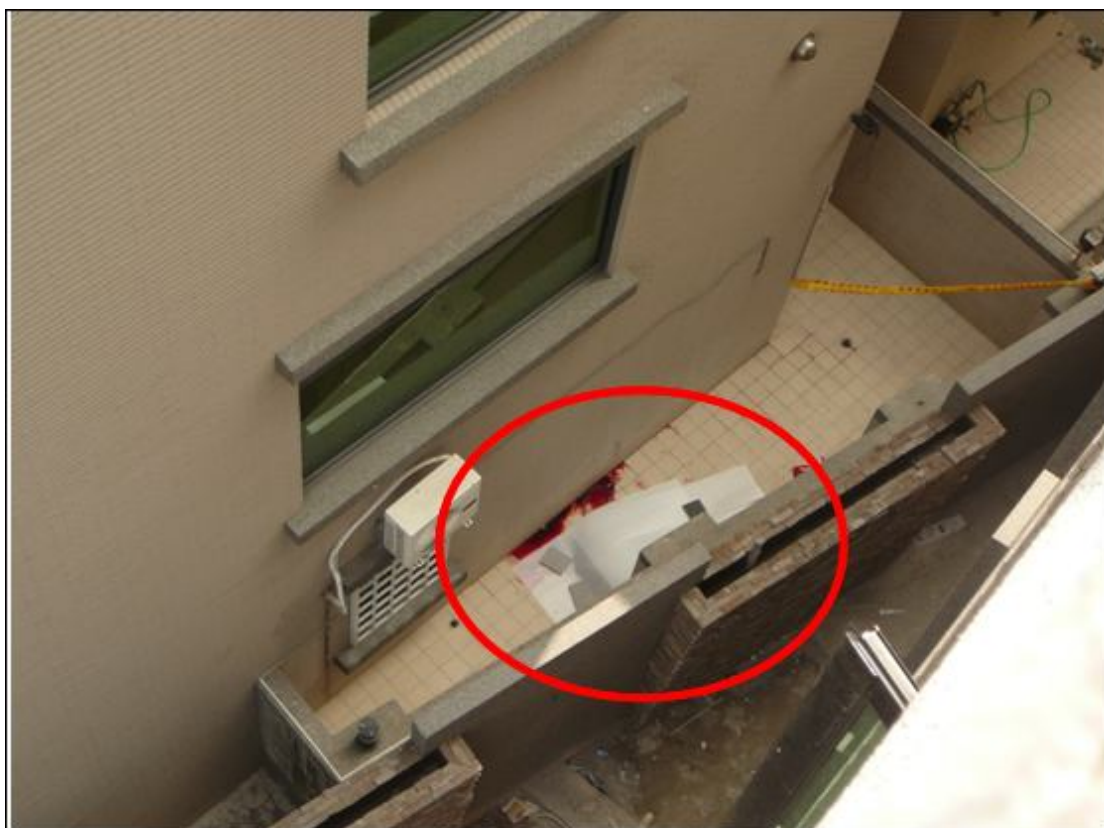
照片九

災害發生時罹災者未配戴安全帶及安全帽

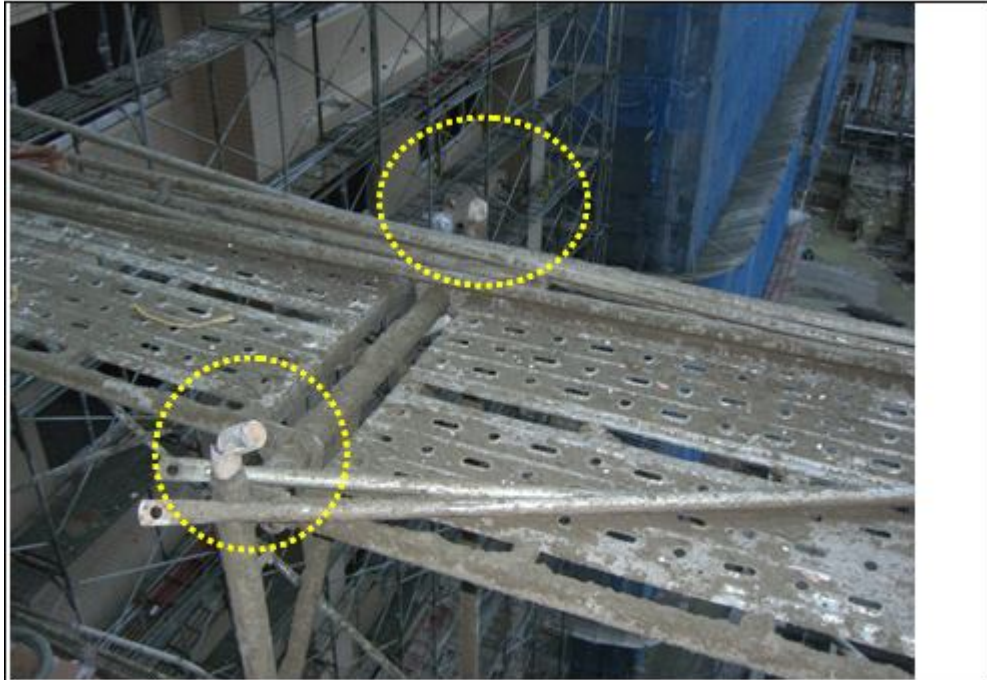
原事業單位○○工程股份有限公司將施工架工程交付承攬人○○企業有限公司承攬，承攬人○○企業有限公司將施工架組拆作業交付再承攬人邱○○承攬，97 年 11 月 3 日上午 10 時 40 分，罹災者吳○○於 C 棟 13 樓外牆進行施工架拆除作業時，現場並無設置安全母索可供勞工鉤掛安全帶，且未使用機械設備吊運拆卸後之材料，加上當時框式施工架立架之插銷附屬配件未連接固定，罹災者以繩索網綁水平踏板並利用立架垂吊時，插銷無法承受吊掛之水平踏板重量（共 14 片，重量約 168KG）而斷裂，罹災者自 13 樓高度墜落至地面，經緊急送往三軍總醫院汀洲院區急救，於下午 14 時 32 分宣告不治。

C棟13樓外牆施工架斷裂之插銷

5. 再承攬人雇主對於高度五公尺以上施工架之拆除作業，施工架組配作業主管應於作業現場辦理：一、決定作業方法，指揮勞工作業。三、監督勞工個人防護具之使用。四、確認安全衛生設備及措施之有效狀況。五、其他為維持作業勞工安全衛生所必要之設備及措施。

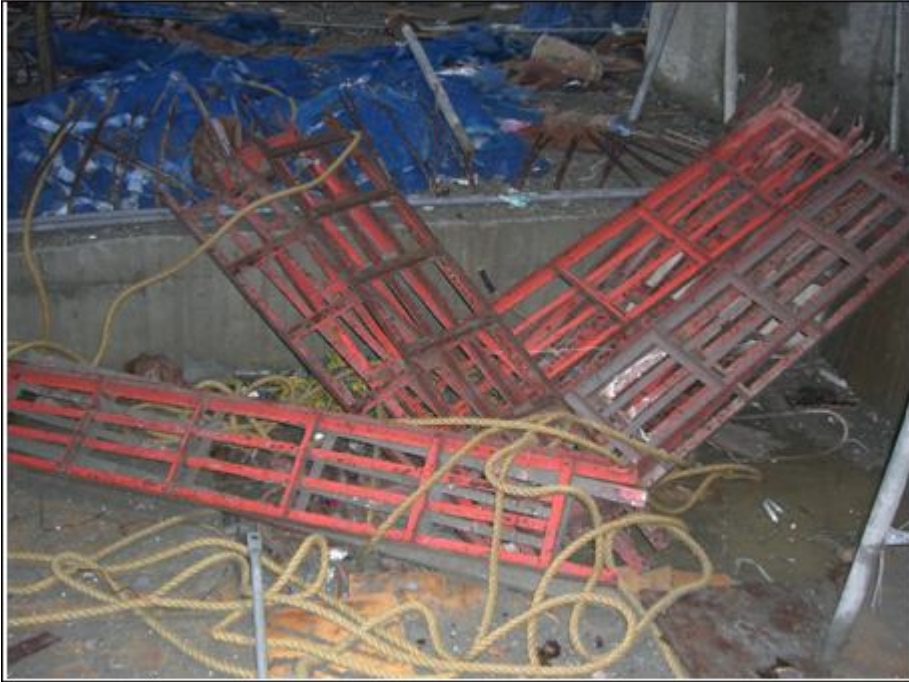
1樓散落 14片水平踏板及麻繩

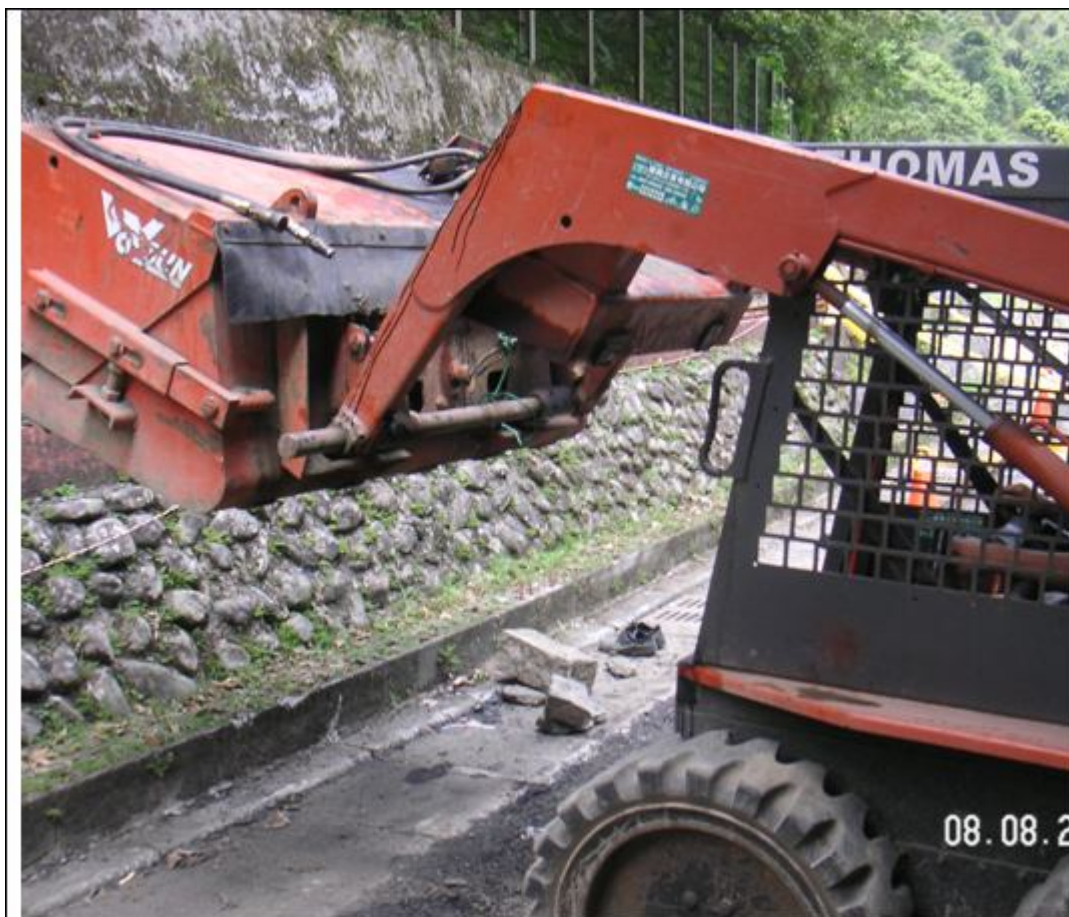
照片 2

罹災者被夾位置

於檢視車輛營建機械（鏟裝機）之附屬裝置（掃路機頭）組裝情形時應將附屬裝置置於地面。雇主對於車輛系營建機械之修理或附屬裝置之安裝、拆卸等作業時，應就該作業指定專人負責決定作業順序並指揮作業。

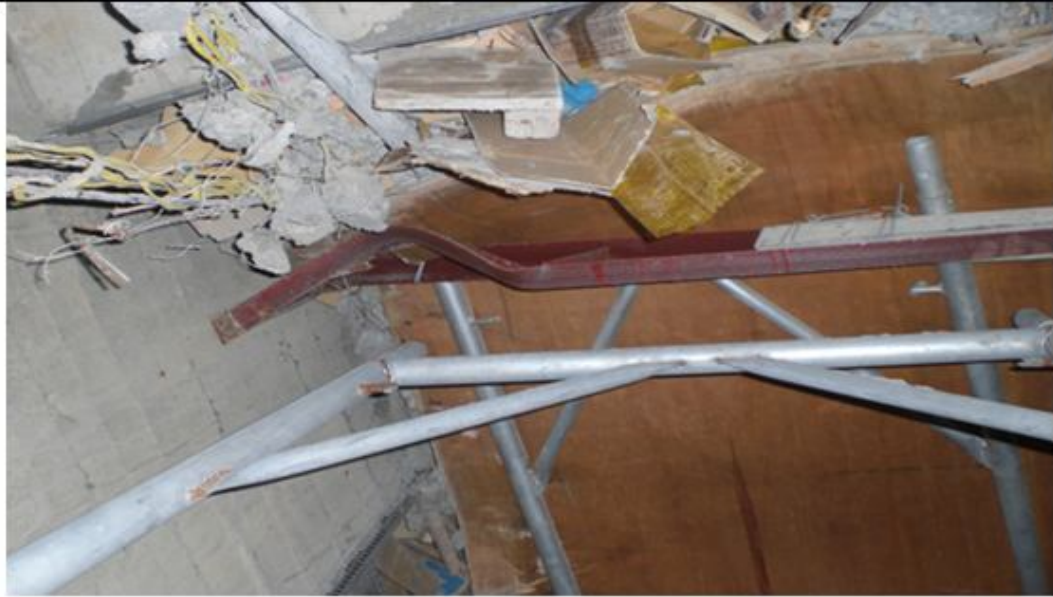
照片一

因對於高度5公尺以上施工架之構築，未由專任工程人員或指定專人先妥為安全設計，並簽章確認強度計算書，未繪製施工圖說，且未建立按施工圖說施作之查核機制，導致固定於3樓樓版露樑旁之最側邊三角托架所承受之重量（包括人員、施工架及營建廢棄物等重量）已達材料之極限強度，致使該三角托架之斜桿壓力挫屈破壞扭曲變形。

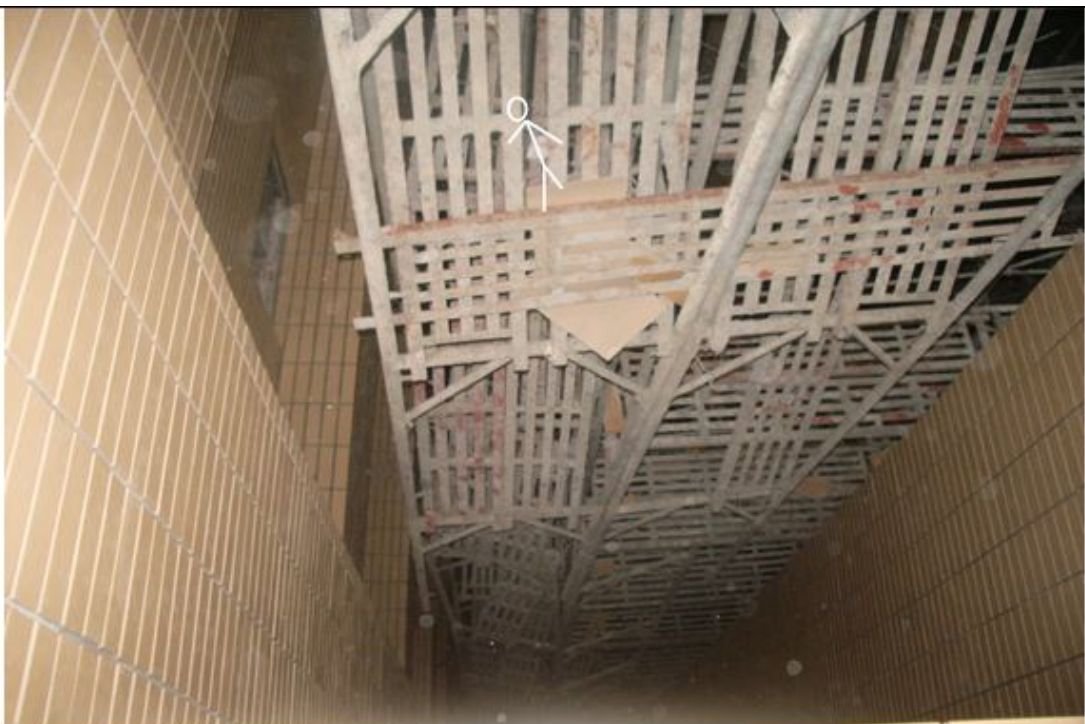
照片二

事故現場3樓至13樓施工架倒塌情形。

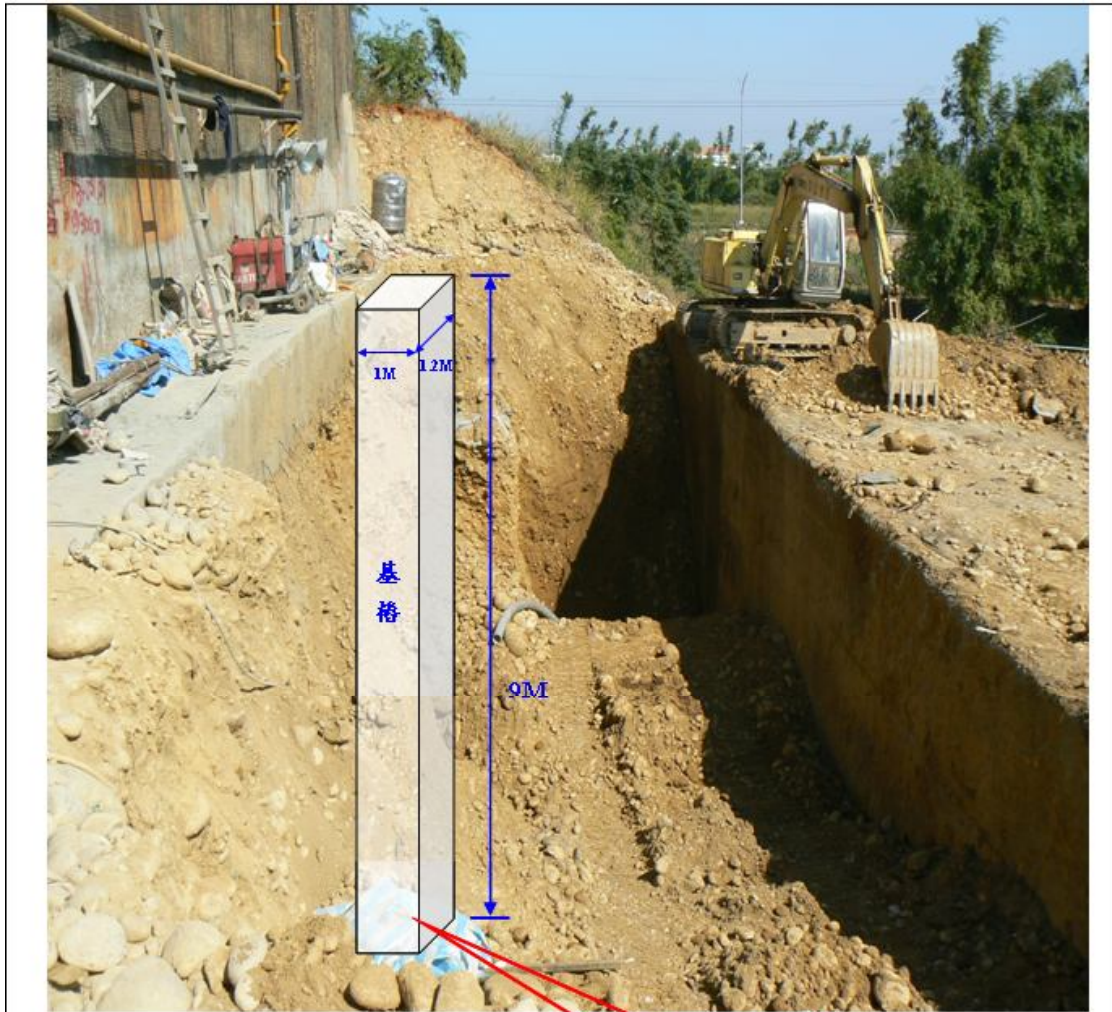
照片 1

罹災者於災害發生當日，在第 15 號基樁孔內，進行挖掘作業處模擬圖

罹災者於災害發生當日之工作為第 15 號基樁孔內，距開挖面深約 9 公尺處進行挖掘作業模擬圖。

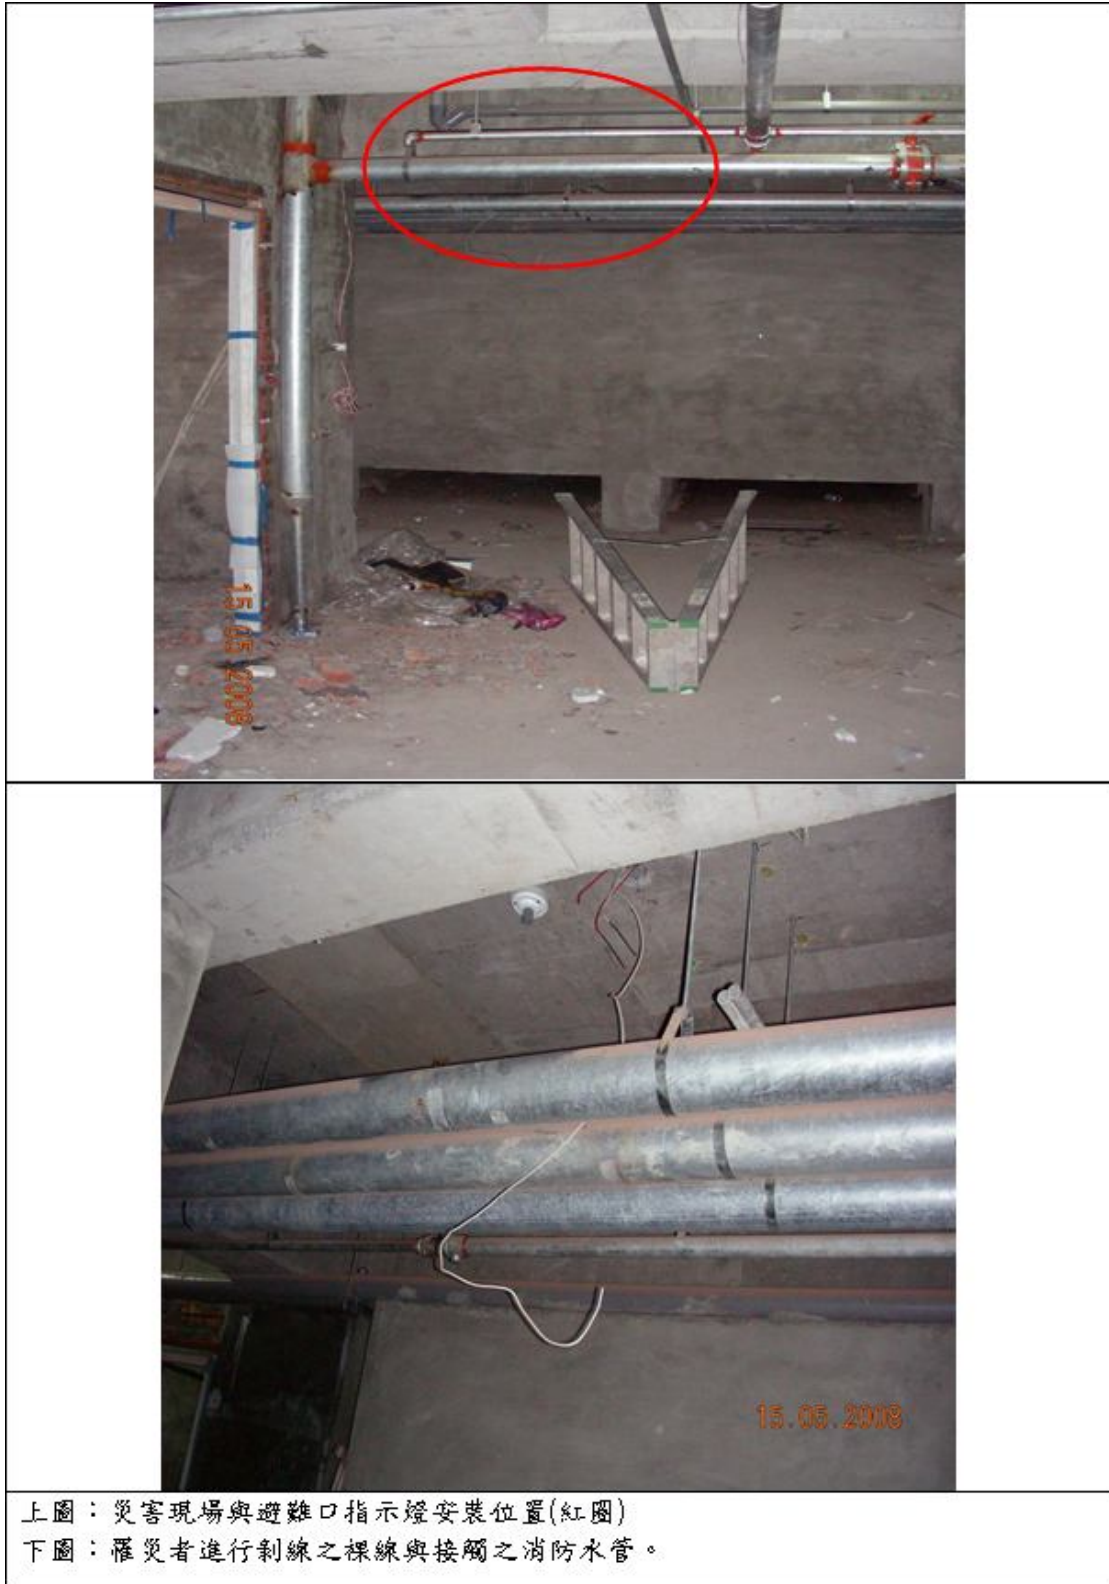
與罹災者共同作業之勞工另稱：當他打電話給 119 及老闆然後再下地下室二樓斷電時，確認電源箱並沒有安裝漏電斷路器，同時他與罹災者在作業時為「活線作業」，因為在安裝避難口指示燈時需測試燈具，罹災者當時穿著薄長袖襯衫、牛仔褲、X 腰部工作袋、安全鞋等，其他並無任何絕緣護具。

上圖：災害現場與避難口指示燈安裝位置(紅圈)

下圖：罹災者進行剝線之裸線與接觸之消防水管。

1. 從事活線作業時應使用絕緣用防護設備。
2. 停電作業應實施上鎖標示管制。

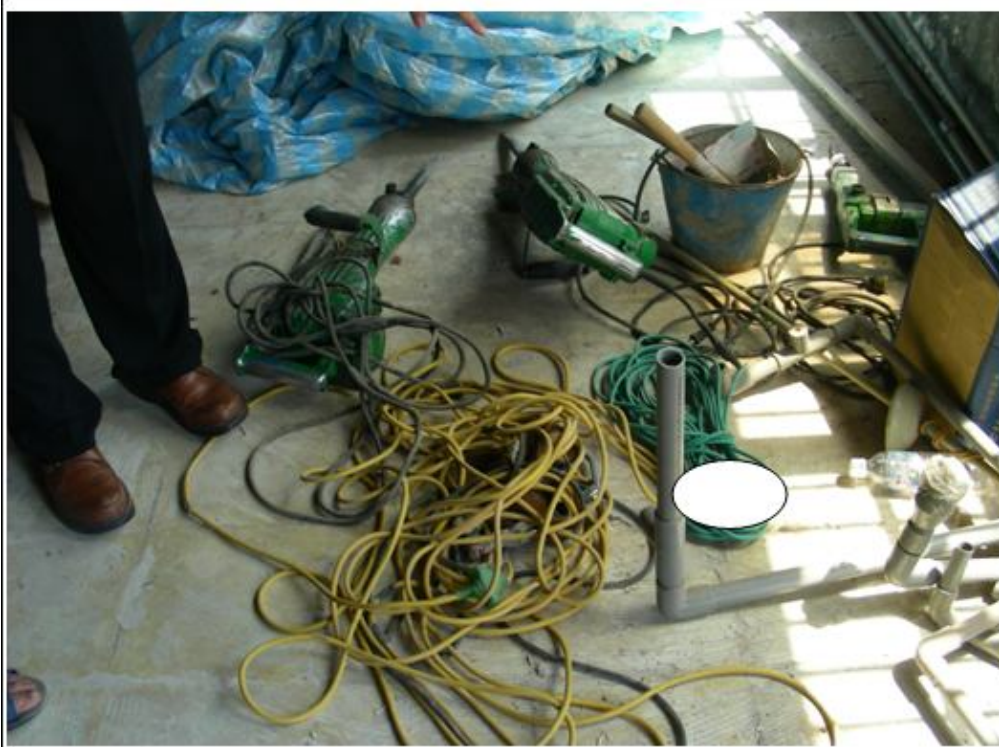
照片三 施工所用之電動破碎機。

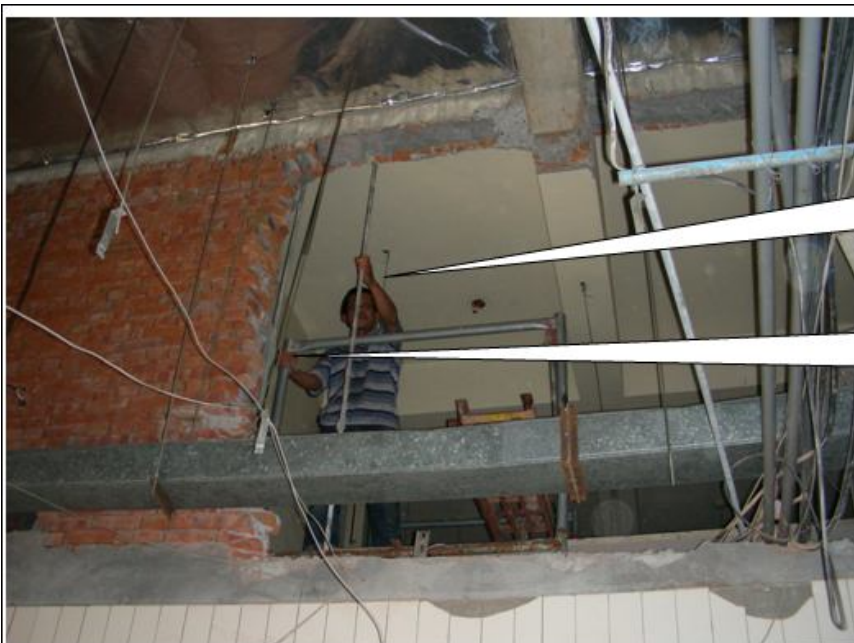
罹災者左手按著已敲
開磚牆之電管

罹災者右手握著施工
架的角落處之立柱

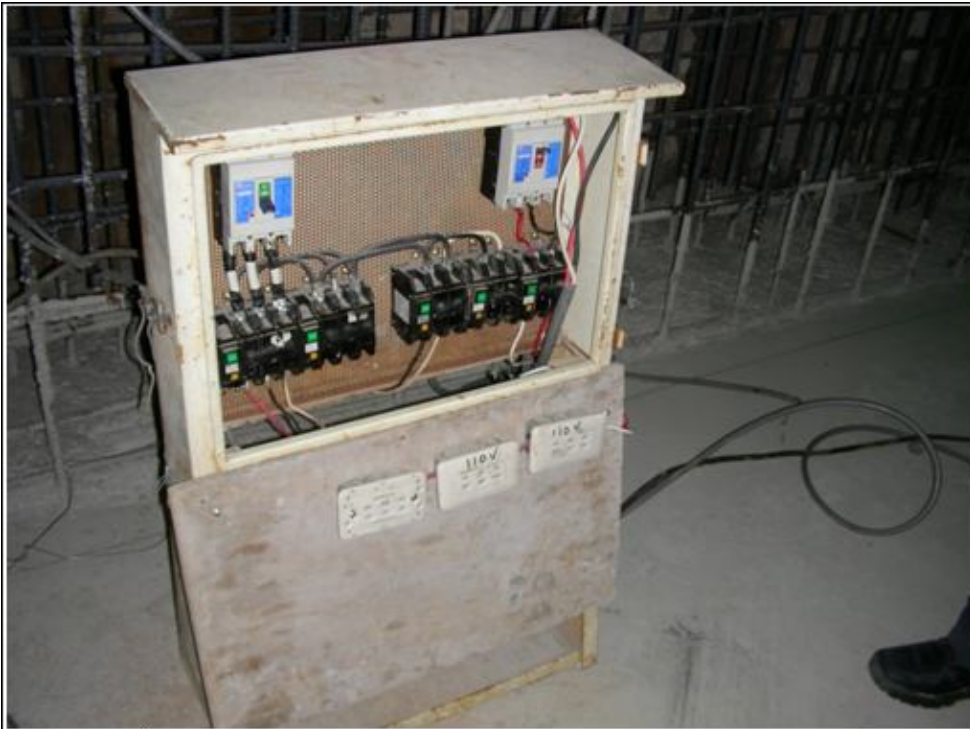
| 說明 | 電源插座檢查時是有經過漏電斷路器。 |

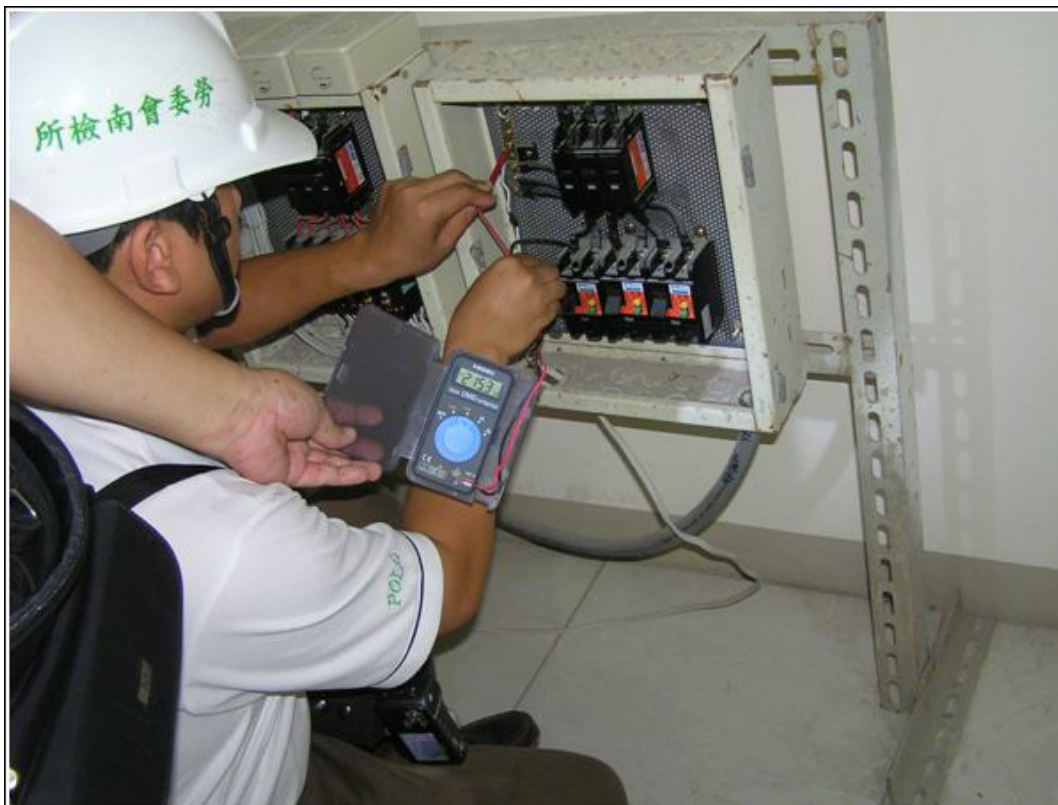
照片四：曾○○配線作業電力線路未經漏電斷路器。
