102 年度全國重大 職業災害實例摘要 彙編(營造業以外)

中華民國一〇四年九月

102 年度營造業以外行業重大職災實例

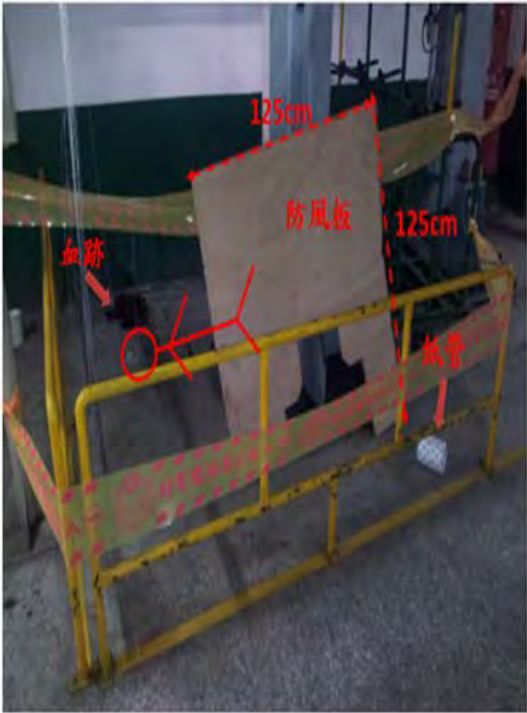
說明 照片	古○○墜落後趴臥於地下二樓地板上，地上留有血跡、紙管及防風板，墜落高度約為 13 公尺另查看防風板無破損情形。

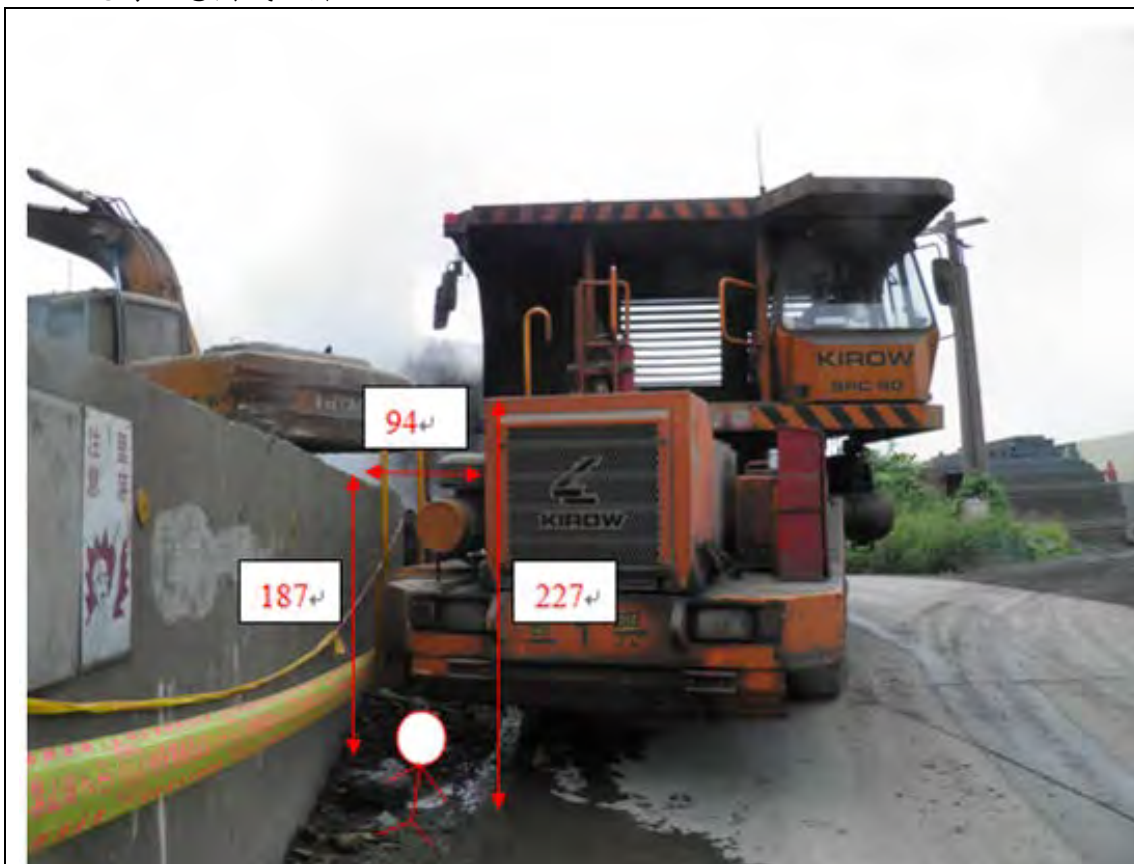
說明：提渣區高度約為 187 公分，爐渣車車頭高度約為 227 公分(災害現場示意圖或照片)。

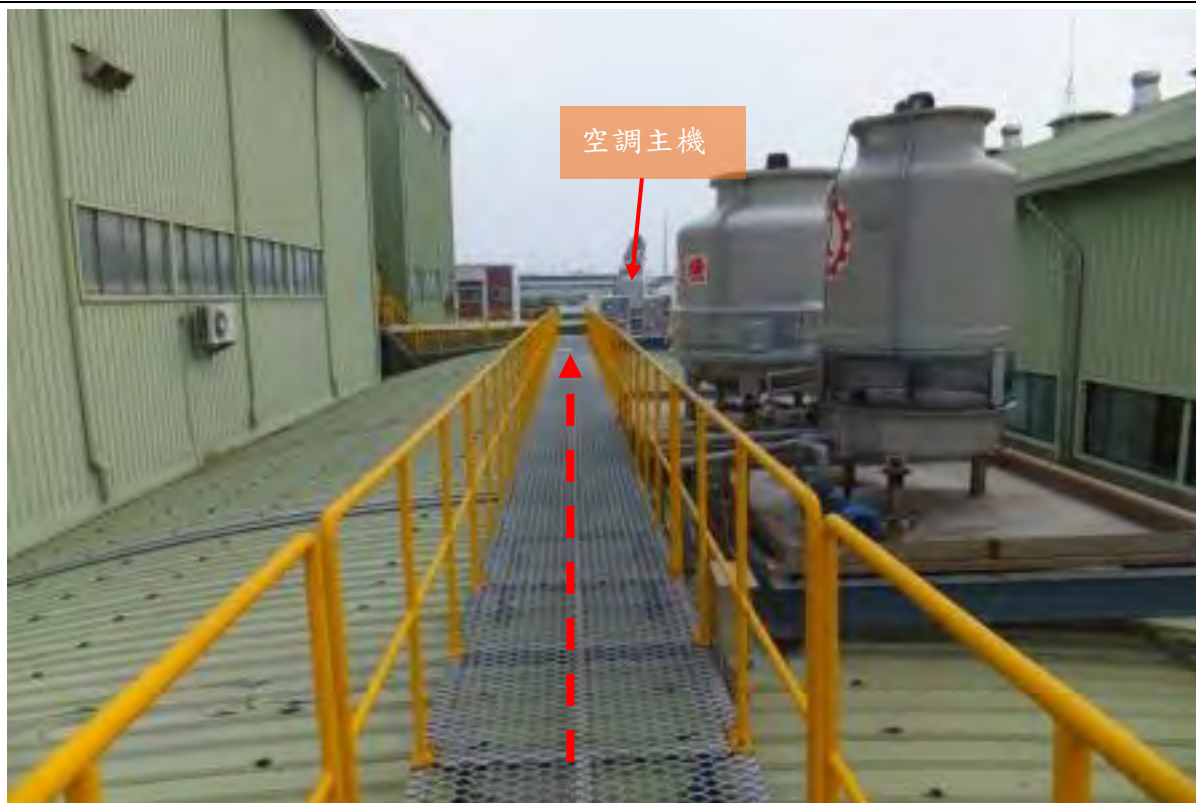
說明一

遮雨棚中間設有供人員行走之走道

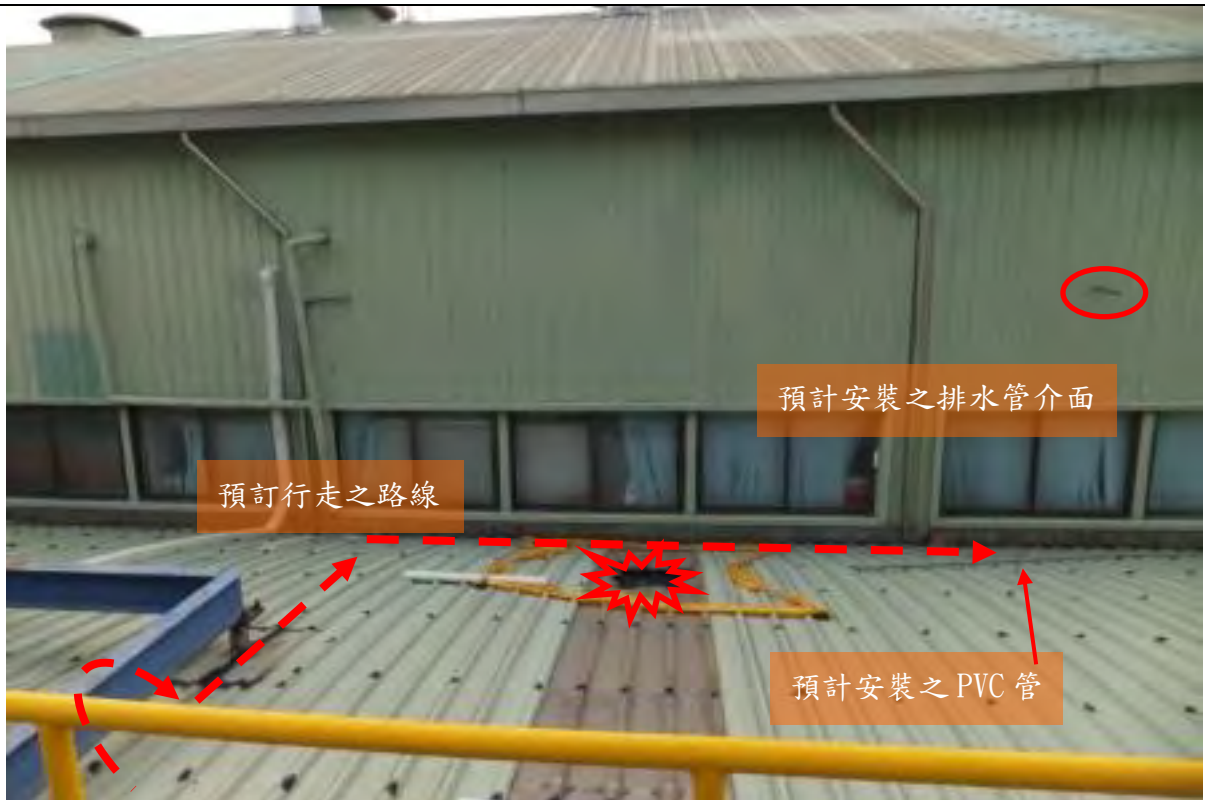
說明三

罹災者預訂從空調主機處走到排水管介面處進行接管作業。

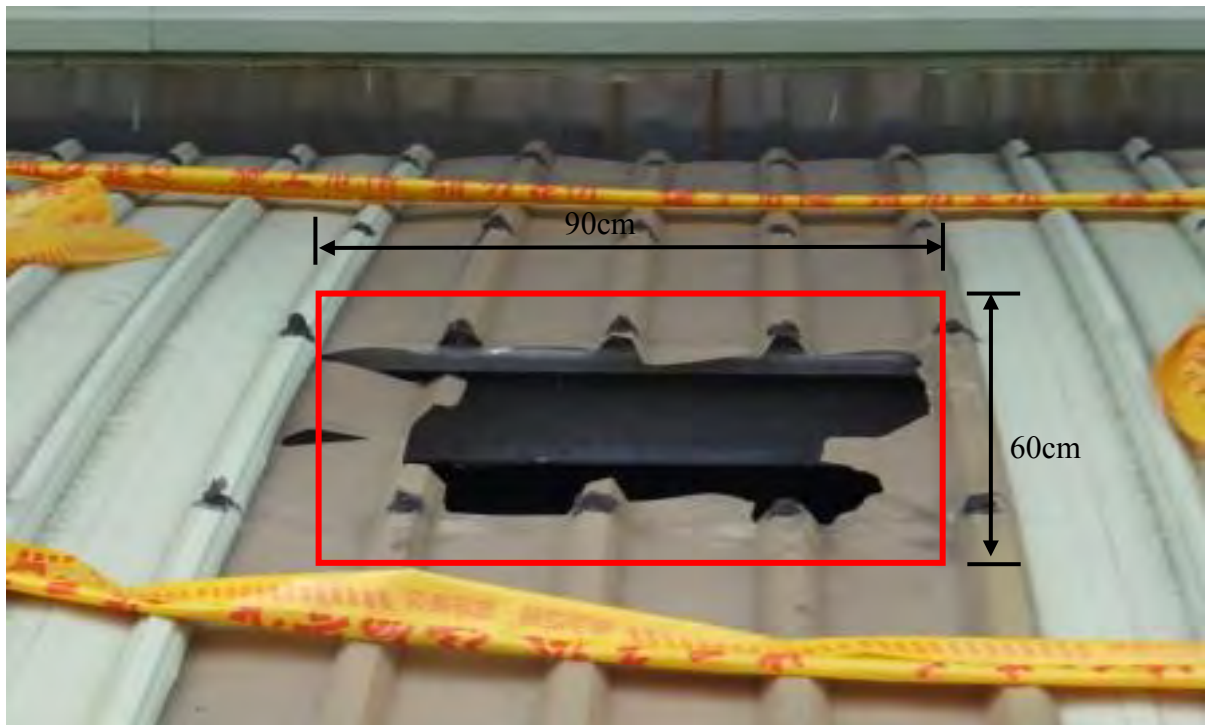
說明四

肇災發生處，採光罩留有破裂孔長寬約90公分x60公分。

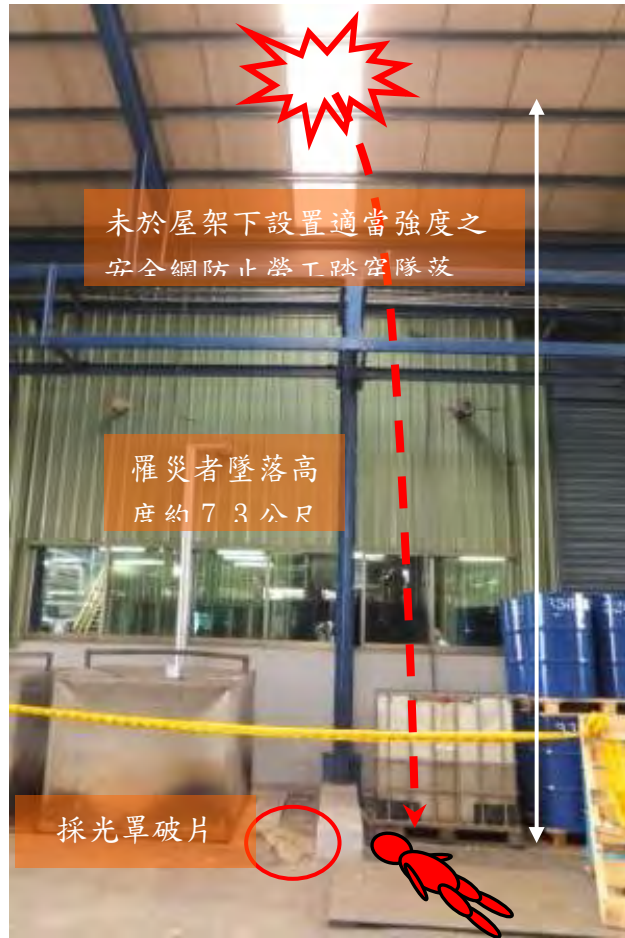
說明五 罹災者踏穿採光罩墜落點距地高度約 7.3 公尺

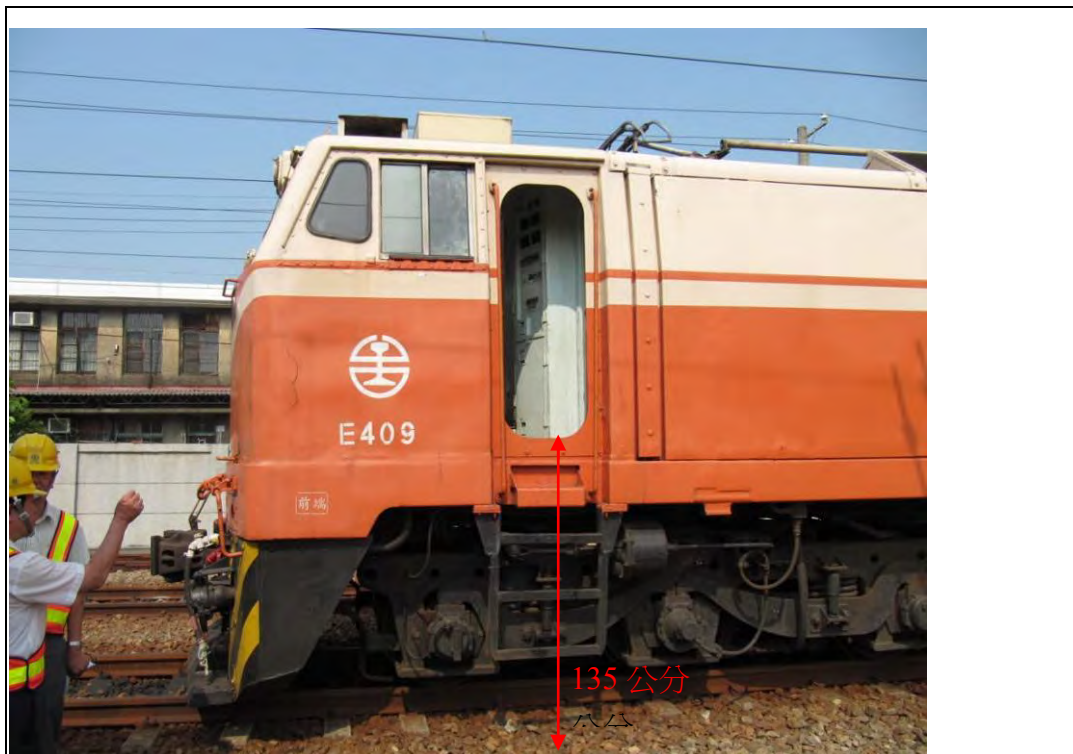
說明	該機車駕駛室車門門檻距鐵軌地面約 135 公分。
----	--------------------------

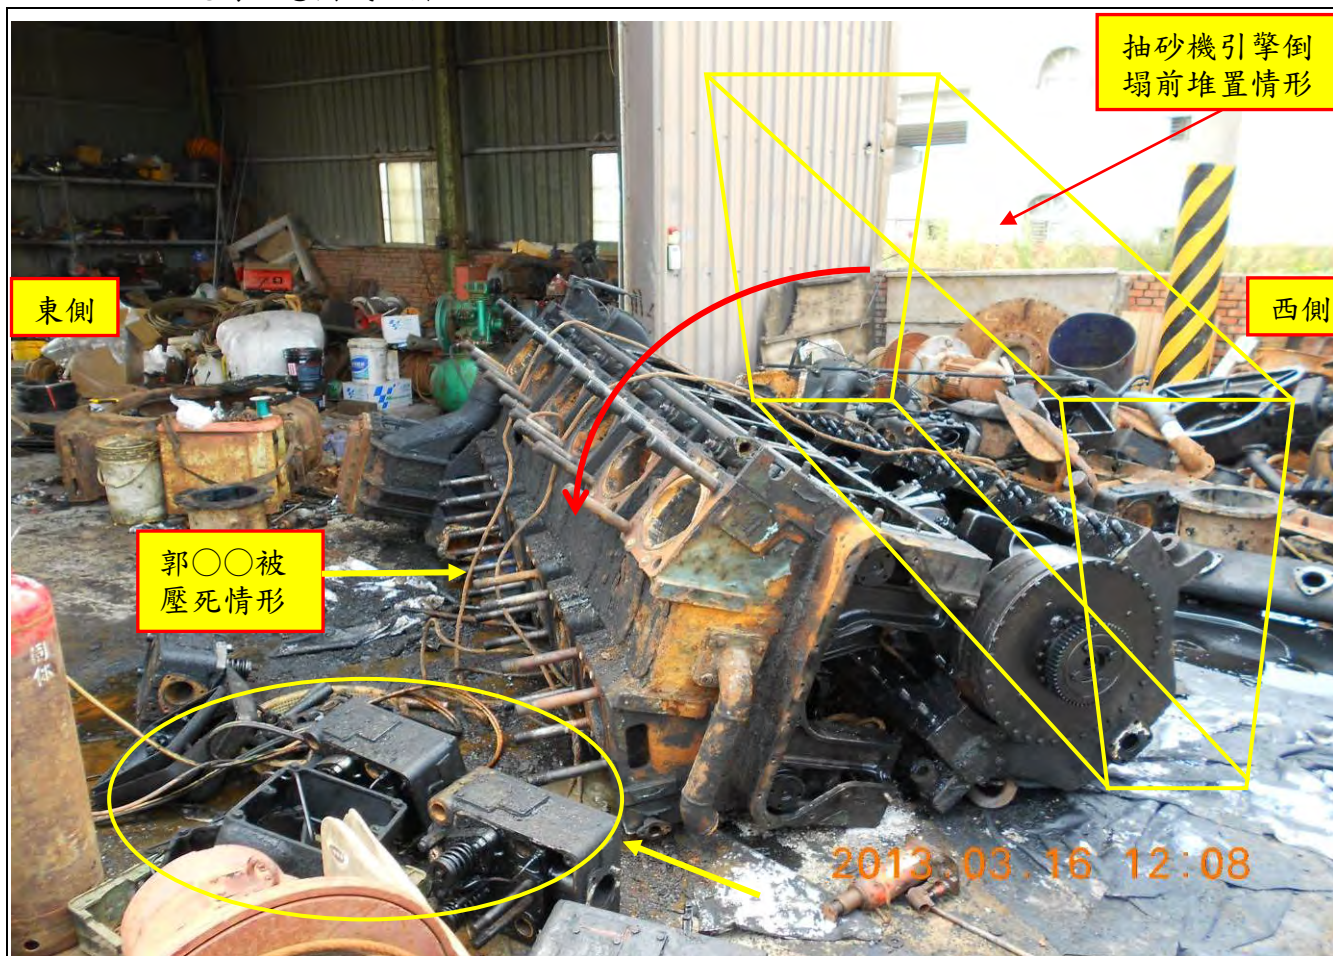
附照 1	說明：6.8 噸抽砂機引擎倒塌壓死郭○○之災害現場情形(警方提供)
------	-----------------------------------

（二）綜上所述及發生經過以及災害現場概況，研判本災害可能發生原因為：102 年 3 月 16 日 11 時 57 分許，郭○○從事抽砂機引擎維修作業，抽砂機引擎放置時因引擎下座 40 公分、上座 90 公分，重心較高並未採取擋樁等必要防止倒塌措施，且西側引擎螺栓拆解完成後使用千斤頂將抽砂機引擎上座和下座頂開，導致抽砂機引擎重心向東側偏移，而郭○○作業中使用工具（氣動扳手、扳手或鐵鎚）產生的震動，導致抽砂機引擎瞬間倒塌壓到郭○○，造成頭胸腹背部擠壓傷合併頸椎損傷進而呼吸性休克死亡。

- (一) 雇主於僱用勞工時，應依規定項目實施一般體格檢查。(勞工健康保護規則第11條第1項暨勞工安全衛生法第12條第1項)
- (二) 雇主應依規定置勞工安全衛生人員。(勞工安全衛生組織管理及自動檢查辦法第3條第1項暨勞工安全衛生法第14條第1項)
- (三) 雇主應依其事業規模、特性，訂定勞工安全衛生管理計畫，執行規定之事項．．．；於勞工人數在30人以下之事業單位得以執行紀錄或文件代替勞工安全衛生管理計畫。(勞工安全衛生組織管理及自動檢查辦法第12條之1暨勞工安全衛生法第14條第1項)
- (四) 雇主應依規定訂定自動檢查計畫實施自動檢查。(勞工安全衛生組織管理及自動檢查辦法第79條暨勞工安全衛生法第14條第2項)
- (五) 雇主對新僱勞工或在職勞工於變更工作前，應使其接受適於各該工作必要之安全衛生教育訓練。(勞工安全衛生教育訓練規則第16條第1項暨勞工安全衛生法第23條第1項)
- (六) 雇主應依勞工安全衛生法及有關規定會同勞工代表訂定適合其需要之安全衛生工作守則，報經檢查機構備查後，公告實施。(勞工安全衛生法第25條第1項)
- (七) 勞工因遭遇職業災害而致死亡時，雇主應依左列規定予以補償。但如同一事故，依勞工保險條例或其他法令規定，已由雇主支付費用補償者，雇主得予以抵充之：一、．．．。四、勞工遭遇職業傷害或罹患職業病而死亡時，雇主除給與五個月平均工資之喪葬費外，並應一次給與其遺屬四十個月平均工資之死亡補償。．．．。(勞動基準法第59條第4款)
- (八) 建議以雇主為投保單位，為所僱勞工投保勞工保險。
- (九) 建議抽砂機引擎放置時採取擋樁等必要防止倒塌措施。

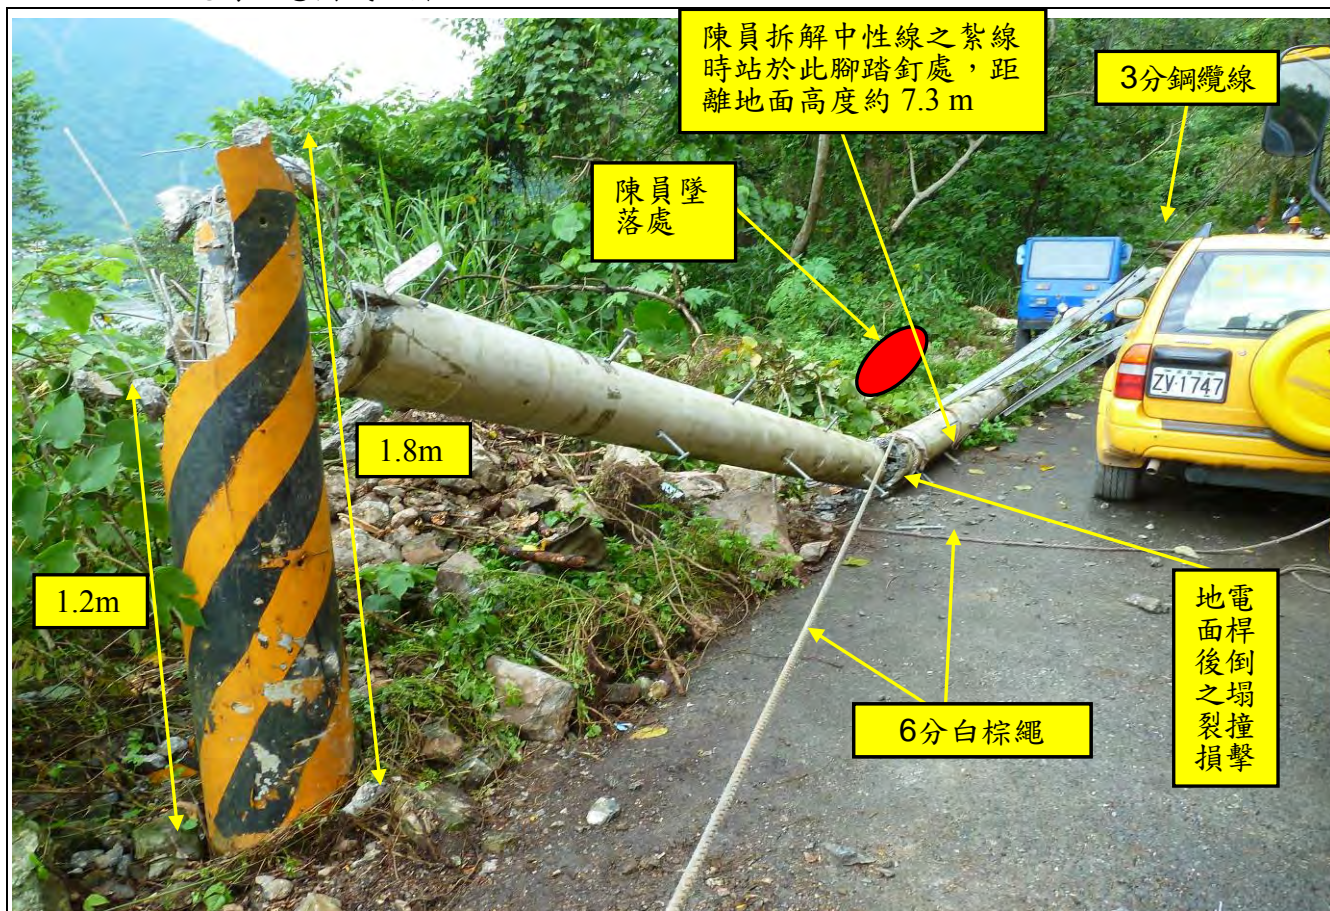
附照 1

說明：勞工陳員隨倒塌電桿墜落於電桿旁邊

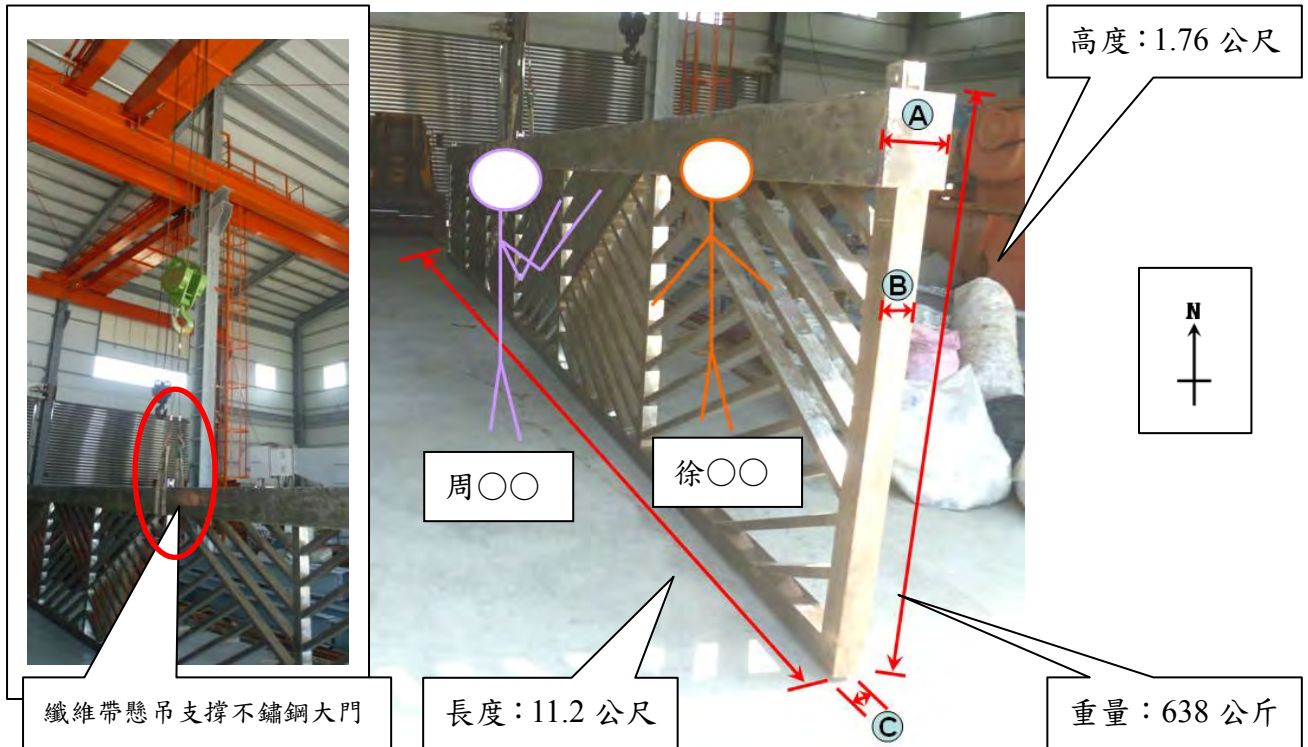
災害發生時罹災者周○○與勞工徐○○共同從事清理作業白鐵大門之放置方式其尺寸(長度：11.2 公尺，高度：1.76 公尺，寬度 A：20 公分，寬度 B：10 公分，寬度 C：10 公分)。

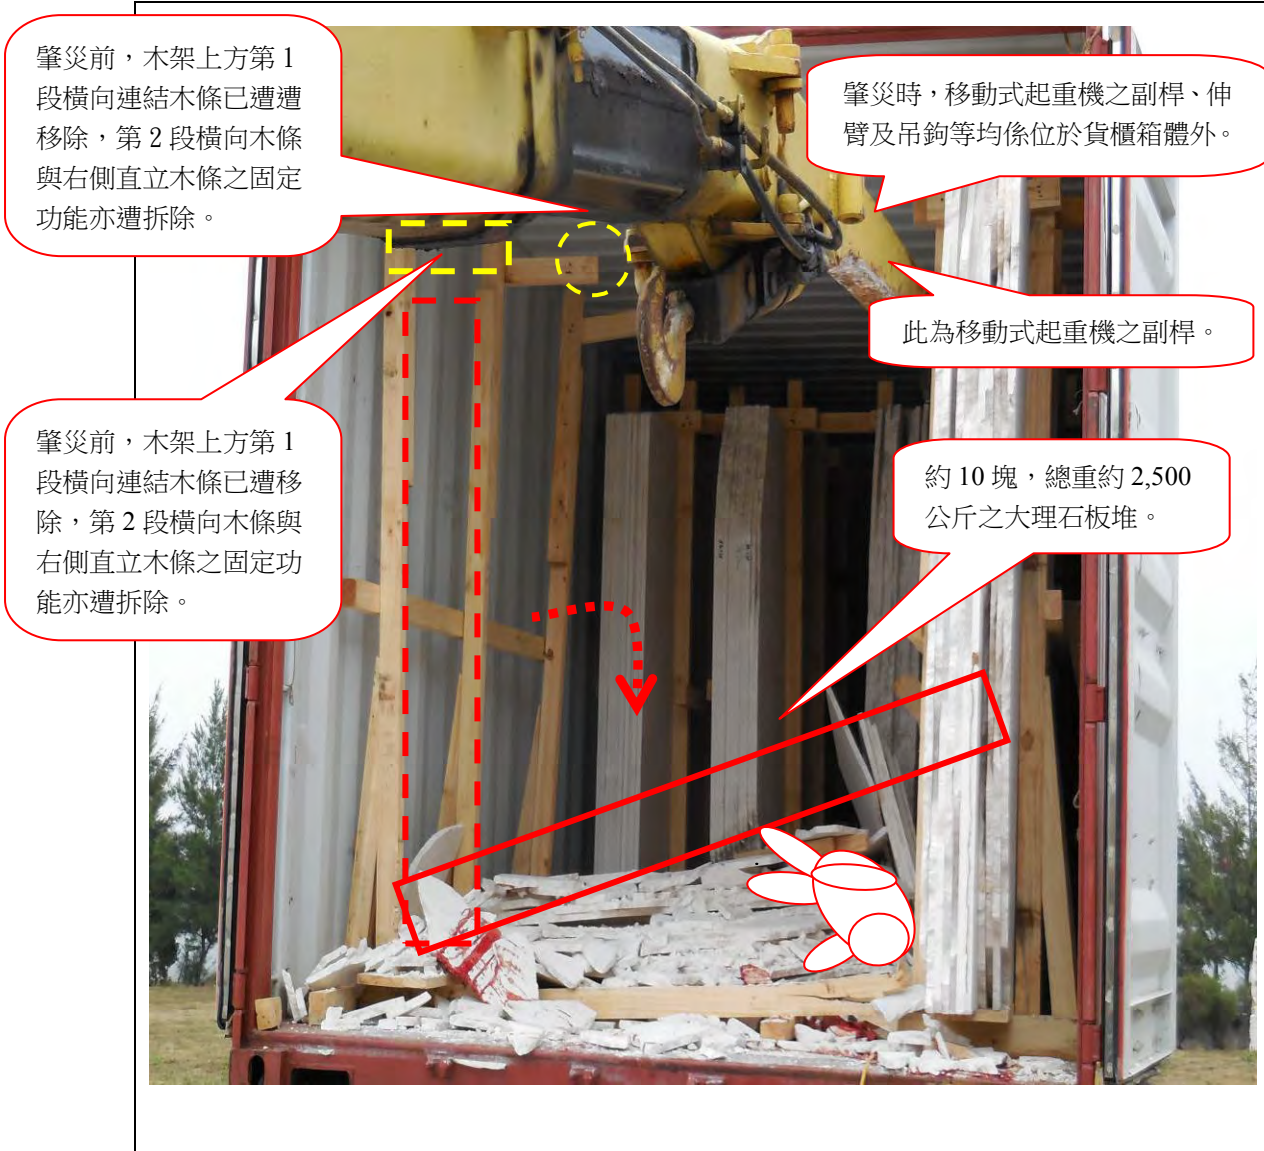
<p>說明一</p>	<p>照片 1：罹災者罹災情形示意圖一，木架上方第 1 段橫向連結木條遭移除，以及第 2 段橫向木條與右側直立木條之固定功能亦遭拆除，致重約 2,500 公斤之大理石板倒塌肇災；另災害發生時，移動式起重機之副桿、伸臂等均位於貨櫃箱體外。</p>
------------	--

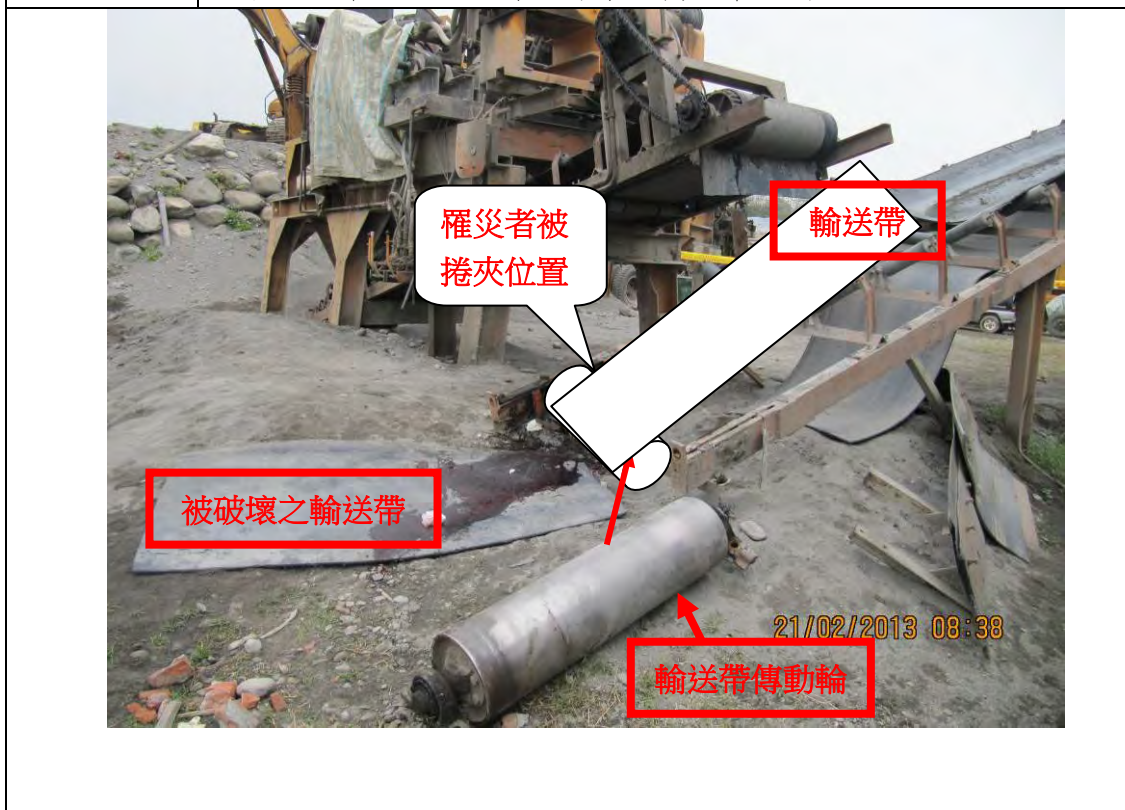
說明 照片 2： 肇災現場已被破壞，模擬肇災當時罹災者被輸送帶傳動輪捲夾住相對位置。

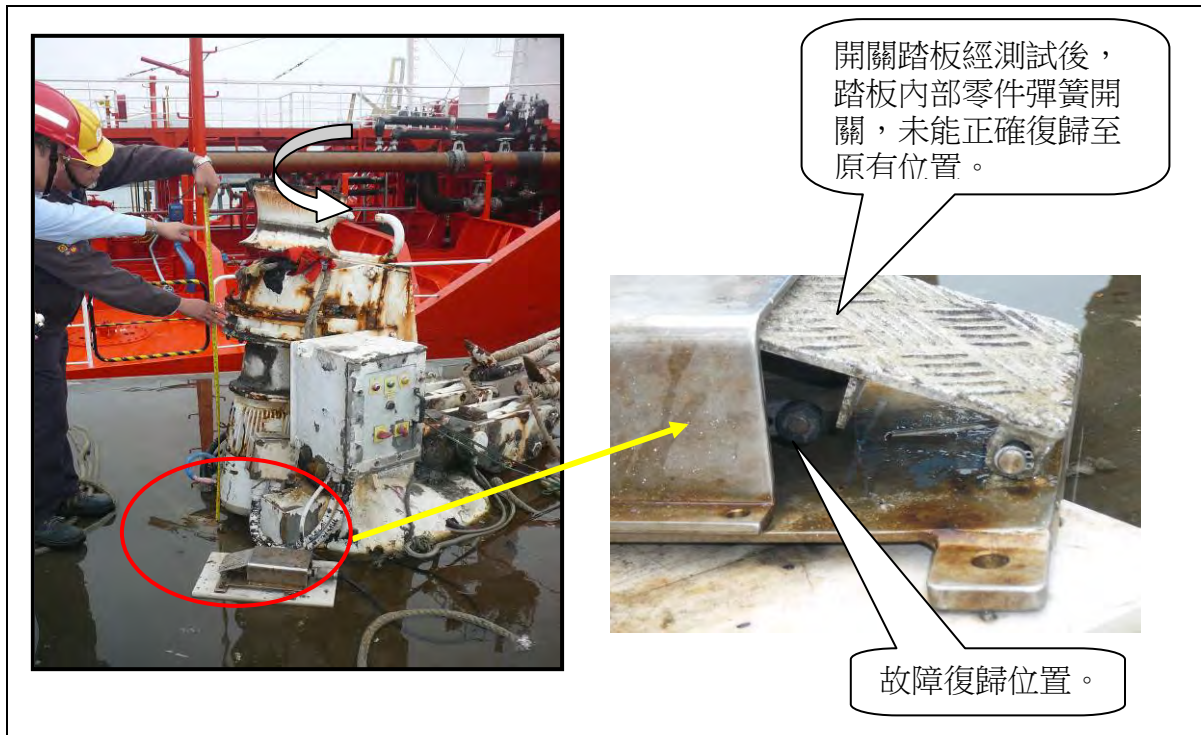
(1)絞纜器踏板開關(制動控制開關)故障。

照片一：肇事 BD8 絞纜器踏板開關故障。

(二)本規則規定之一切有關安全衛生設施，雇主應切實辦理，並應經常注意維修與保養。如發現有異常時，應即補修或採其他必要措施。如有臨時拆除或使其暫時喪失效能之必要時，應顧及勞工身體及作業狀況，使其暫停工作或採其他必要措施，於其原因消除後，應即恢復原狀。(勞工安全衛生設施規則第326條暨勞工安全衛生法第5條第2項)

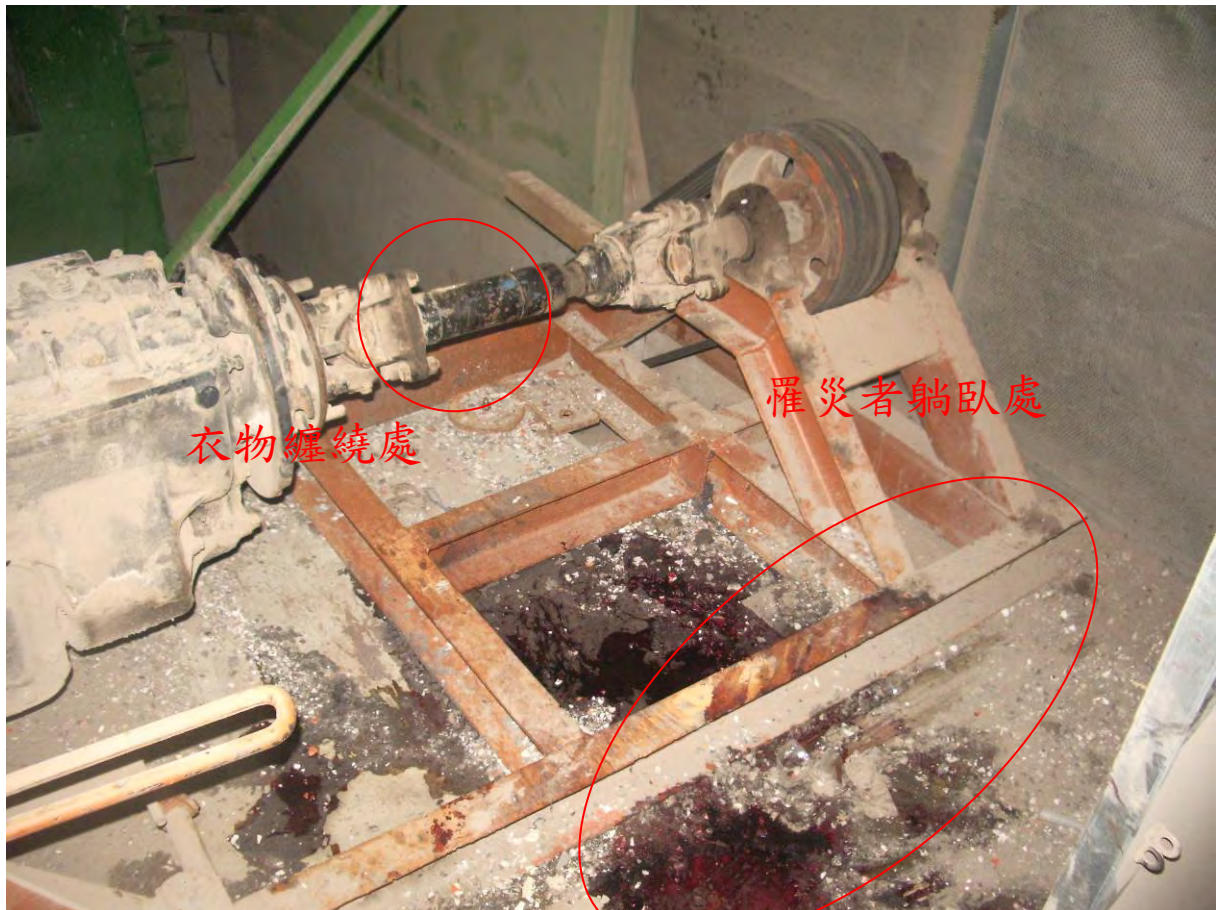
罹災者衣物纏繞處與躺臥處(由後門處所拍攝之視角)

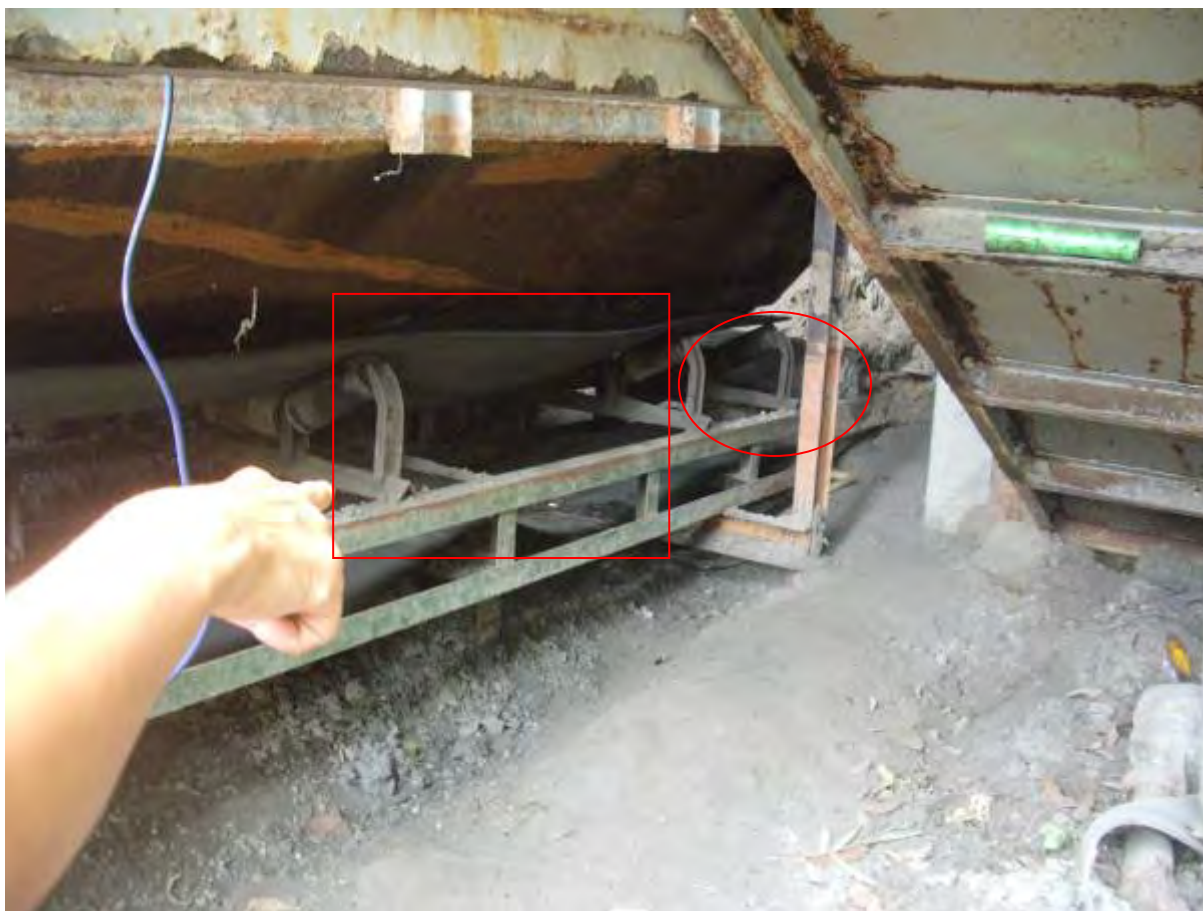
發現吳員時，其頭向尾輪，俯臥於#2-1 皮帶運輸機第二組、第三組輔助輪間，圓鋏置於尾輪旁。

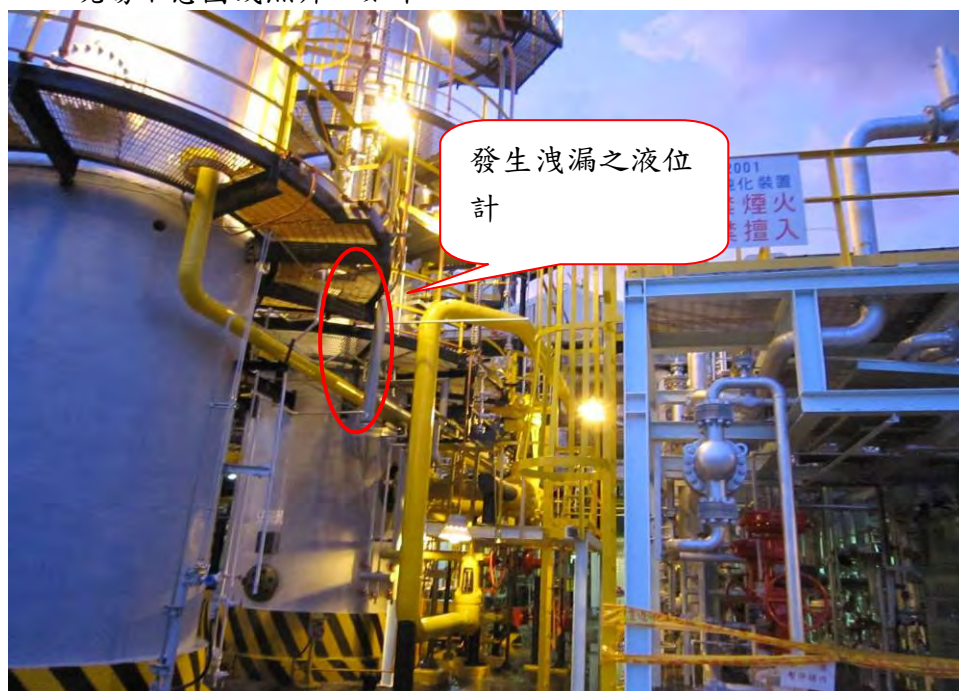
胺液（含硫化氫約 3.6%）自玻璃液位計洩漏後，勞工吸入溢散於空氣中之高濃度硫化氫而中毒。

照片 1 發生洩漏之液位計。

- (一) 雇主對於化學設備及其附屬設備，為防止因爆炸、火災、洩漏等造成勞工之危害，應保持溫度計、壓力計或其他計測裝置於正常操作功能。
- (二) 雇主對製造、處置或使用特定化學物質等之作業場所，應使勞工確實使用必要之防護具。
- (三) 雇主對設置特定化學設備之作業場所，因應丙類第一種物質及丁類物質之漏洩，應設搶救組織並訓練有關人員急救、避難知識。
- (四) 雇主於勞工使用特定化學設備或其附屬設備實施作業時，應就規定事項訂定操作程式並依程式實施作業。
- (五) 雇主使勞工從事特定化學物質作業時，應使該勞工就其作業有關事項實施檢點。

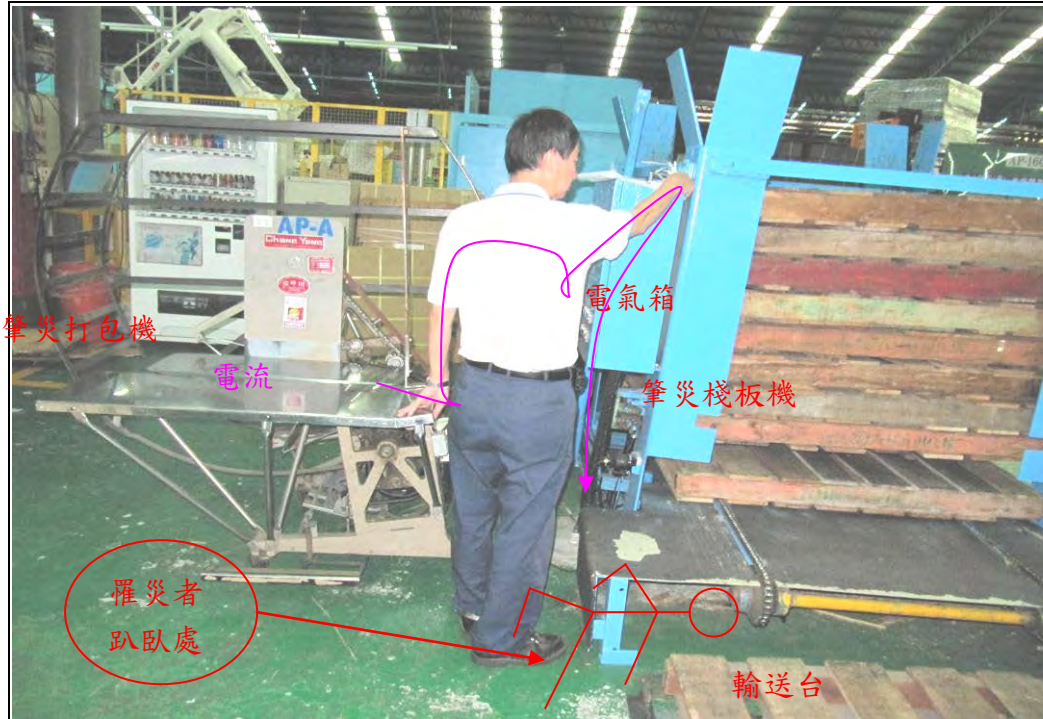
102 年 7 月 4 日下午 7 時 30 分許，罹災者以肇災打包機從事成型之紙板捆綁、堆疊作業，當日下午約 7 時 50 分許，因該機電源線插頭之接地線其銅絞線散突致與火線端子有接觸，使該接地線帶有電壓，因接地線另一端與打包機之金屬外殼有連結，故打包機金屬外殼有帶電電壓存在，又因該機插座分路未依規定裝置漏電斷路器即時將電源關斷，罹災者可能左手按在打包機操作平臺，右手拿取放在棧板機之電氣箱上之簽字筆時與金屬材質電氣箱接觸，形成一電流迴路，致罹災者遭漏電之打包機漏電電擊，經送至大林慈濟醫院救治，延至 102 年 8 月 16 日上午 5 時 40 分仍傷重不治。

<p>說明</p>	<p>模擬罹災者作業：完成一棧板紙板堆疊後左手腕按在具有電壓之打包機操作平臺，右手拿取放在棧板機之電氣箱上之簽字筆，準備填寫紙板標籤時，右手與金屬材質電氣箱接觸，研判因打包機之金屬外殼具有電壓，其電流自肇災打包機之電源線插頭接地線→打包機之金屬外殼→罹災者之左手腕→罹災者之心臟→罹災者之右手腕→棧板機→大地，形成一電流迴路而造成感電災害。(紫色線為模擬電流流經路徑)，</p>
-----------	---

(三)雇主對於使用對地電壓在一百五十伏特以上移動式或攜帶式電動機具，或於含水或被其他導電度高之液體濕潤之潮濕場所、金屬板上或鋼架上等導電性良好場所使用移動式或攜帶式電動機具，為防止因漏電而生感電危害，應於各該電動機具之連接電路上設置適合其規格，具有高敏感度、高速型，能確實動作之防止感電用漏電斷路器。(勞工安全衛生設施規則第 243 條第 1 項暨勞工安全衛生法第 5 條第 1 項)

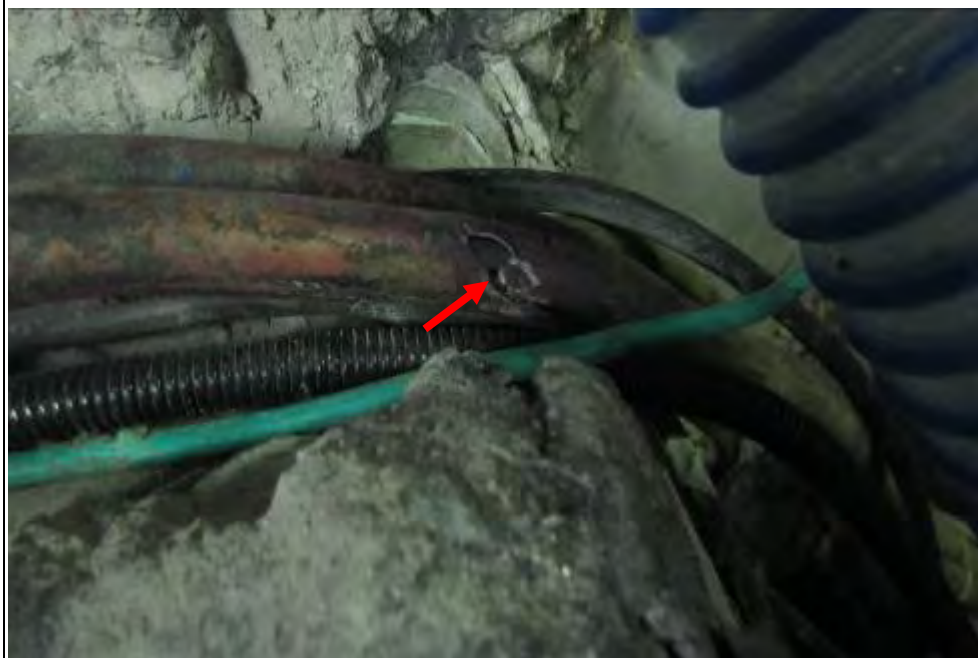
說明二

鼓風機電源線絕緣被覆破損處

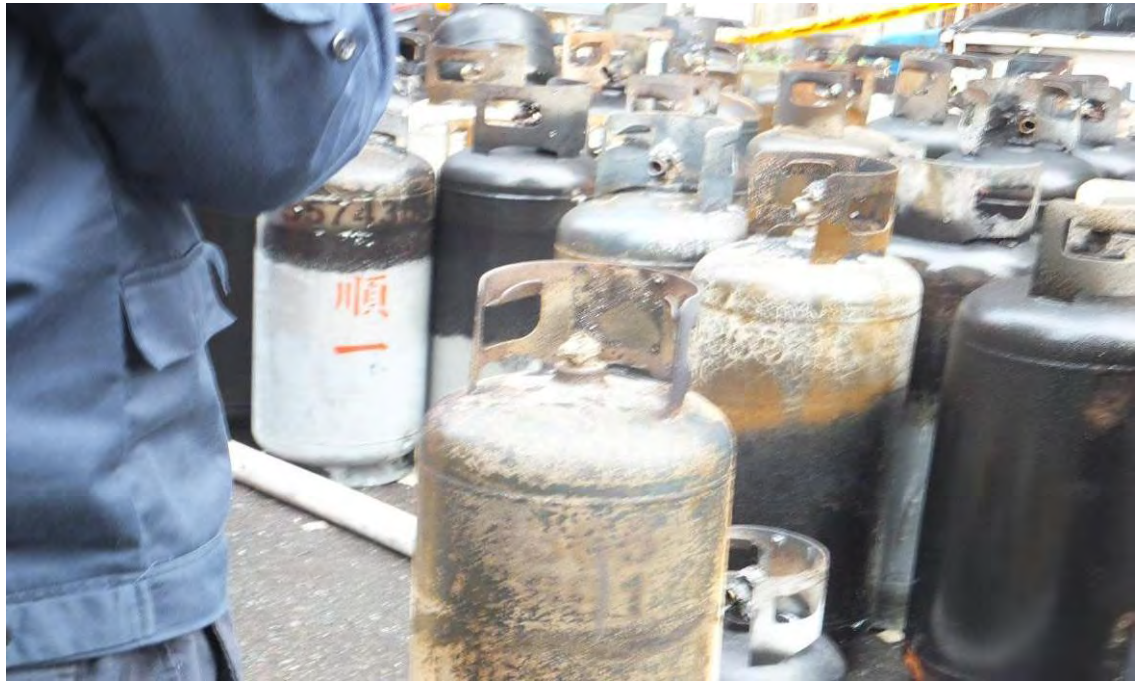
說明 2 疑似撞擊斷裂之鋼瓶閥

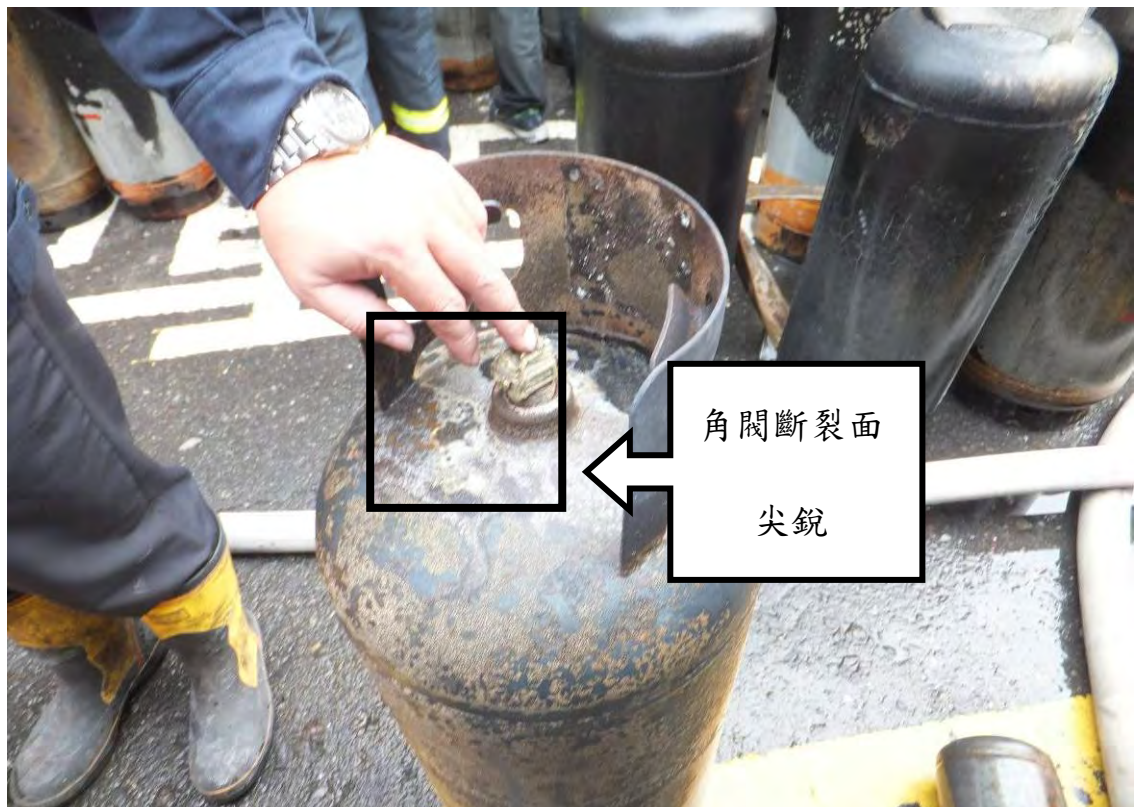
說明 3 疑似撞擊斷裂之鋼瓶閥
