發生感電致死災害

一、行業分類：其他建築設備安裝業

二、災害類型：感電

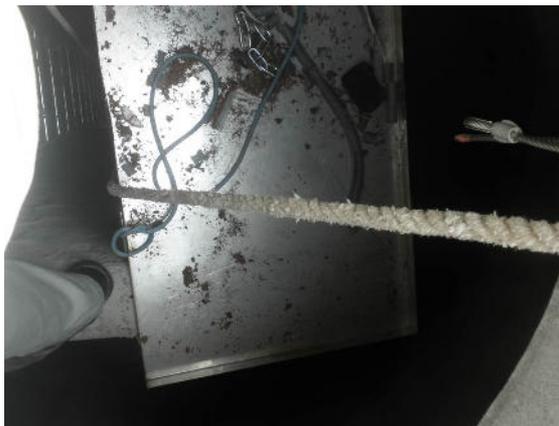
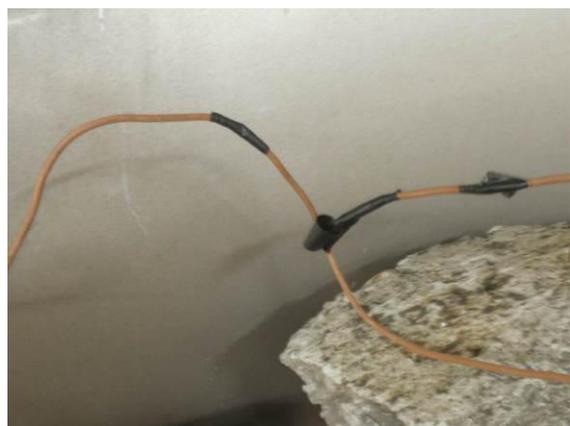
105 年 6 月 25 日下午約 15 時 10 分，罹災者坐於大廈丙棟屋頂維修孔頂端鐵蓋處，進行航空警示燈線路更換作業，雇主則位於維修孔底端地面處支援傳料，作業前未事先斷電(電壓為 110 伏特)，罹災者當時亦未穿戴有任何絕緣防護具，過程中突聽得罹災者大喊一聲即無動靜，雇主爬上維修孔查看，觸碰其身體即感到些微麻痺感，驚覺可能感電故隨即電報 119 將其後送至衛福部桃園醫院，經院方急救仍不幸於當日 16 時 23 分死亡。

(一)直接原因：更換航空警示燈線路，因感電致心臟衰竭休克死亡。

1、於低壓電路從事修理等活線作業時，未使該作業勞工戴用絕緣用防護具。

罹災者當時坐於鐵蓋，因左胸不慎誤觸裸露電線且右手觸碰鐵蓋，導致遭受電擊(電壓 110 伏特)。

(一)雇主使勞工於低壓電路從事檢查、修理等活線作業時，應使該作業勞工戴用絕緣用防護具，或使用活線作業用器具或其他類似之器具。(職業安全衛生設施規則第 256 條暨職業安全衛生法第 6 條第 1 項)
