## 從事拆卸作業發生物體倒塌災害致死災害

核備文號：(105)1031027

一、行業分類：塑膠皮、板、管材製造業（2201）

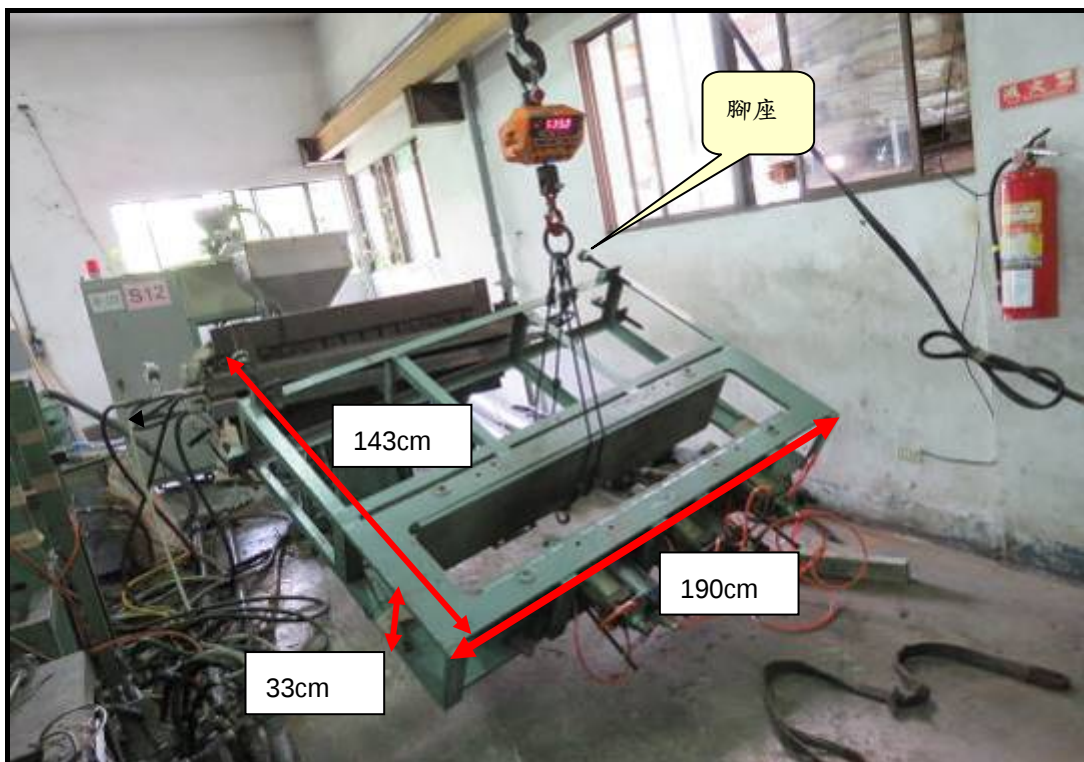
照片 2

遭夾具機Ⅰ（重量535公斤）倒塌壓砸，致顱骨骨折併顱內出血死亡。

彎災夾具機 I 其重量為 535 公斤，長 190 公分、寬 33 公分、高 143 公分。

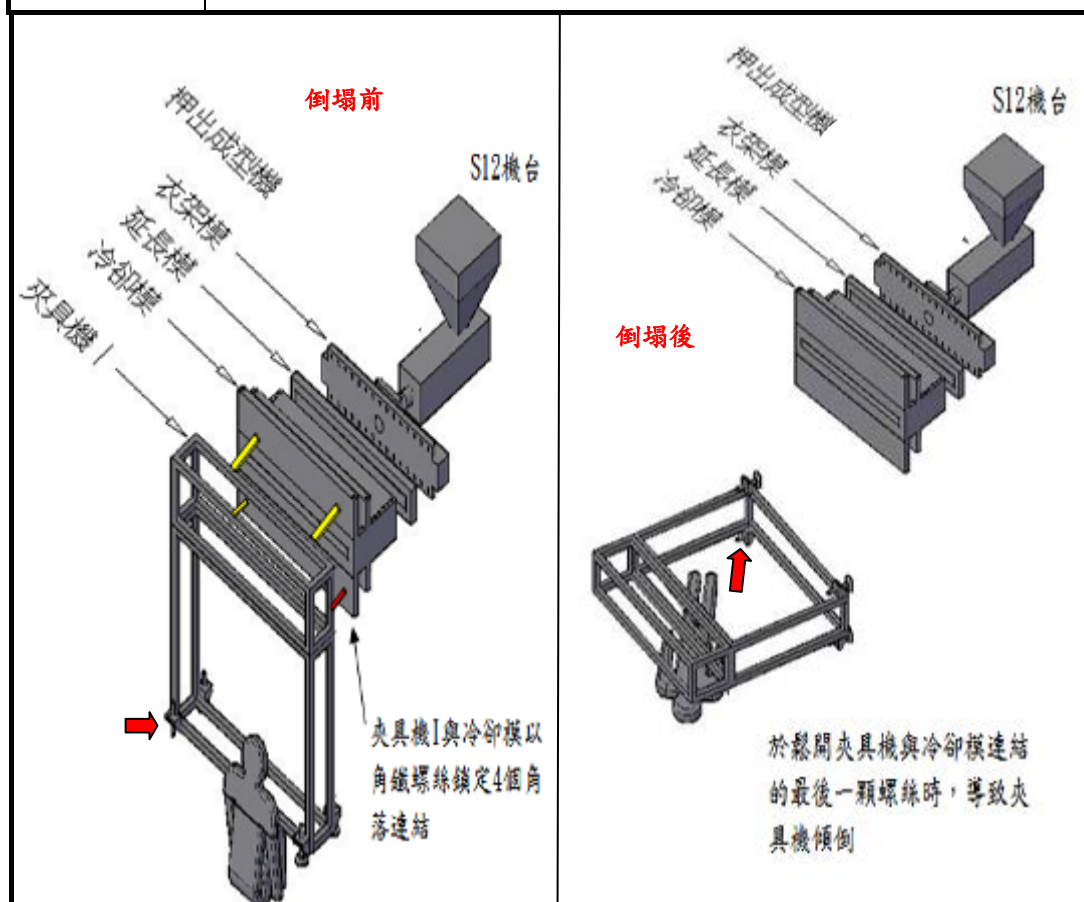
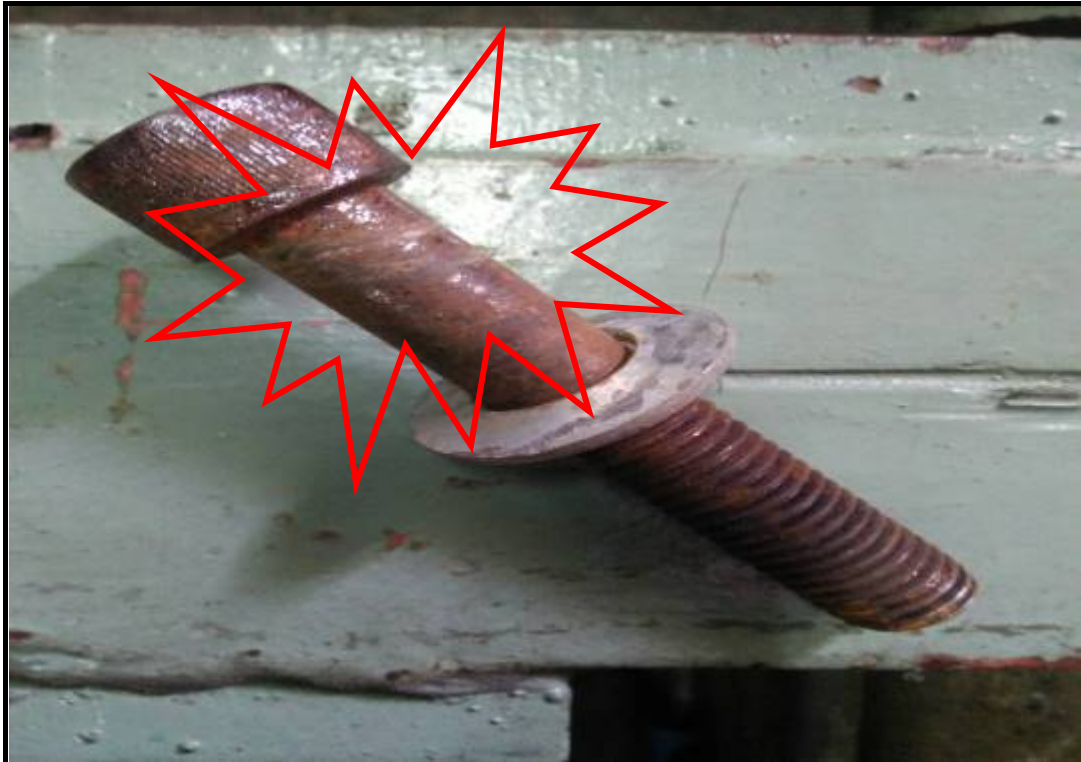
照片 3

災害發生當天罹災者獨自進行平板押出成型機拆卸作業，以蹲姿於夾具機Ⅰ正面之不利避難之位置拆卸聯結右側下方之角鐵螺絲，且該夾具機Ⅰ設計頭重腳輕重達535公斤，亦因缺少1腳座不平穩突然倒塌，造成罹災者避難不及被壓砸致死。

夾具機 I 與模具以 4 支角鐵螺絲固定(左上圖)，肇災當時罹災者已拆除 3 支角鐵螺絲(黃色)，罹災者以蹲姿於夾具機 I 正面拆卸聯結右側下方之角鐵螺絲(紅色)亦因缺少 1 腳座(紅色箭頭)，突然倒塌(右上圖)，該角鐵螺絲有拉扯磨擦痕跡(下圖)。

（一）雇主應使勞工於機械、器具或設備之操作、修理、調整及其他工作過程中，有足夠之活動空間，不得因機械、器具或設備之原料或產品等置放致對勞活動、避難、救難有不利因素。（職業安全衛生設施規則第22條第1項暨職業安全衛生法第6條第1項）

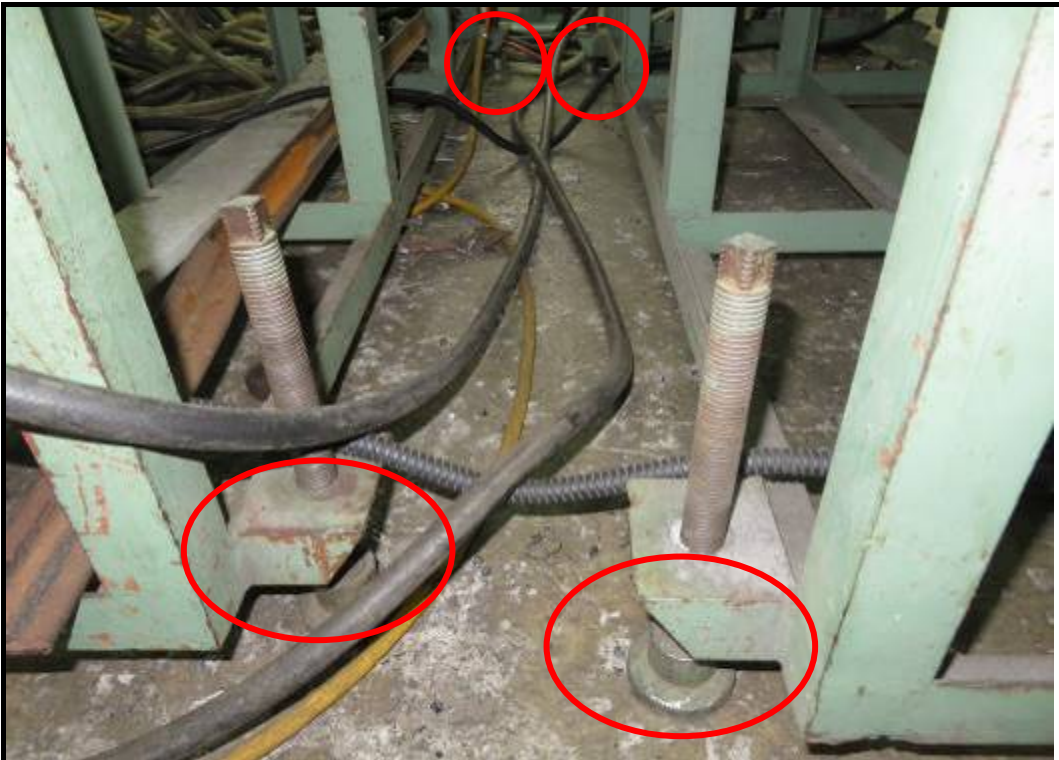
照片 4

夾具機 II 與夾具機 I 各有 4 支腳座(非肇災成型機)。

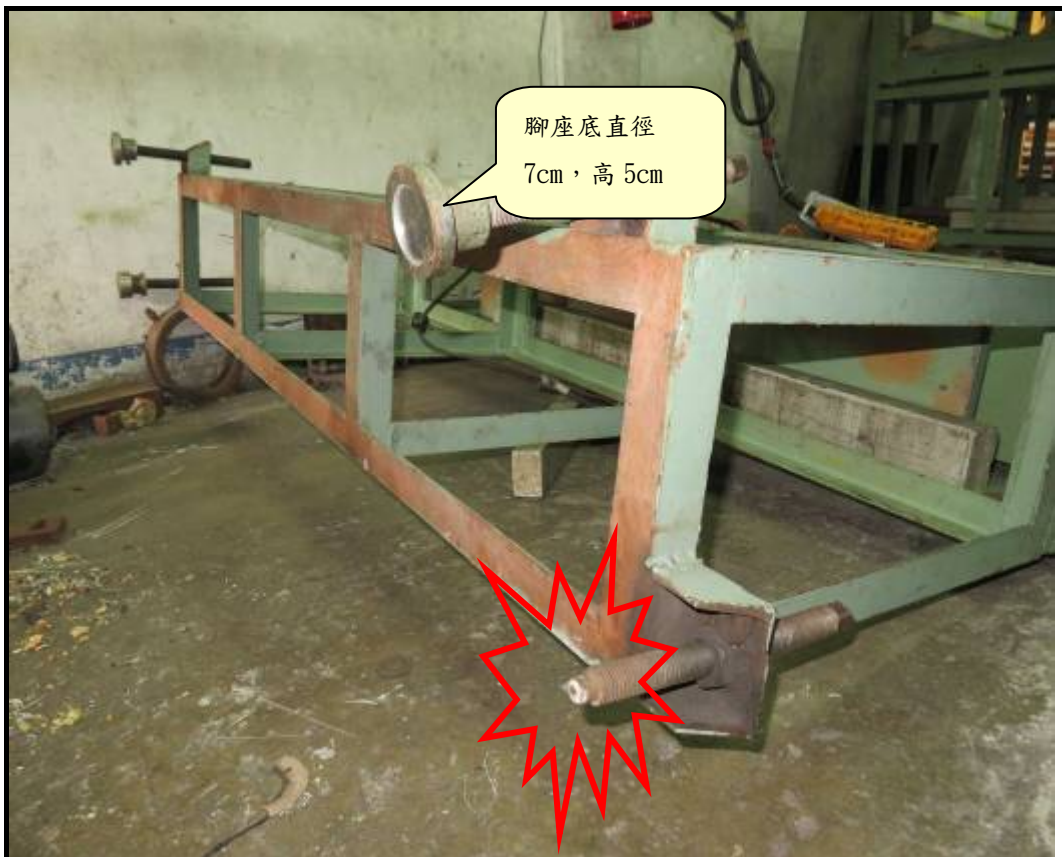
照片 5

夾具機 I 原應有 4 支腳座，組立時缺少 1 支腳座。

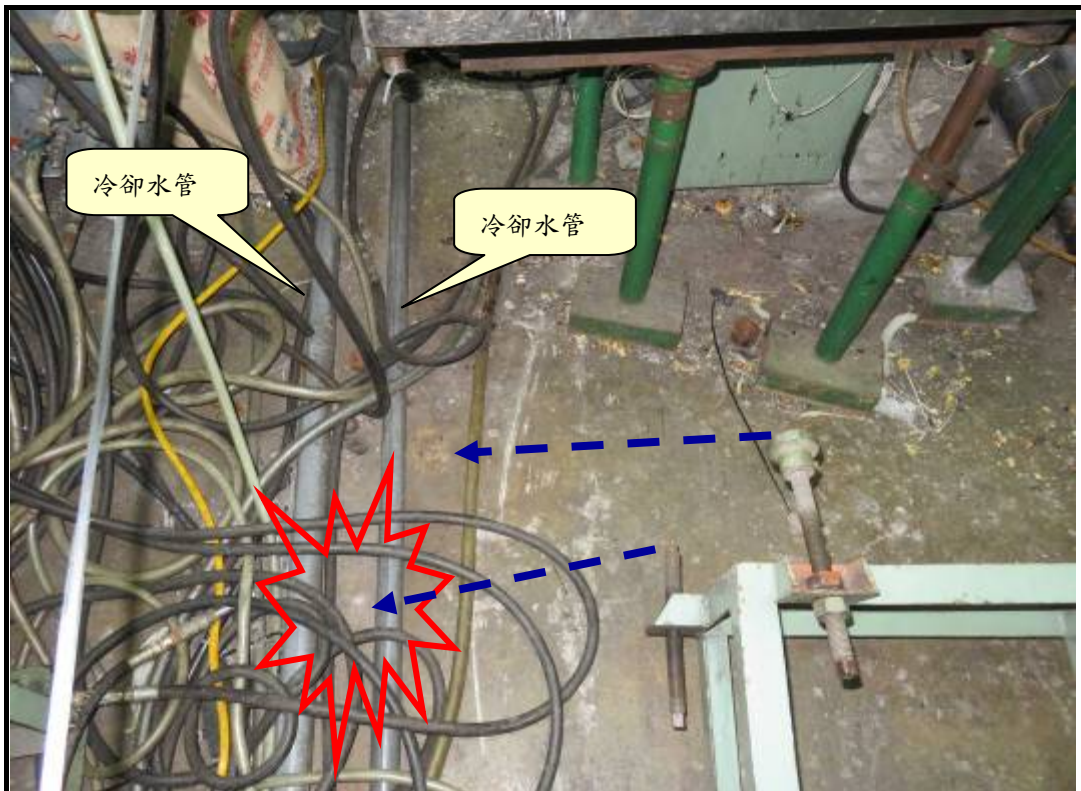
照片 6

夾具機 I 組立時與鄰機臺冷卻水管置放處。

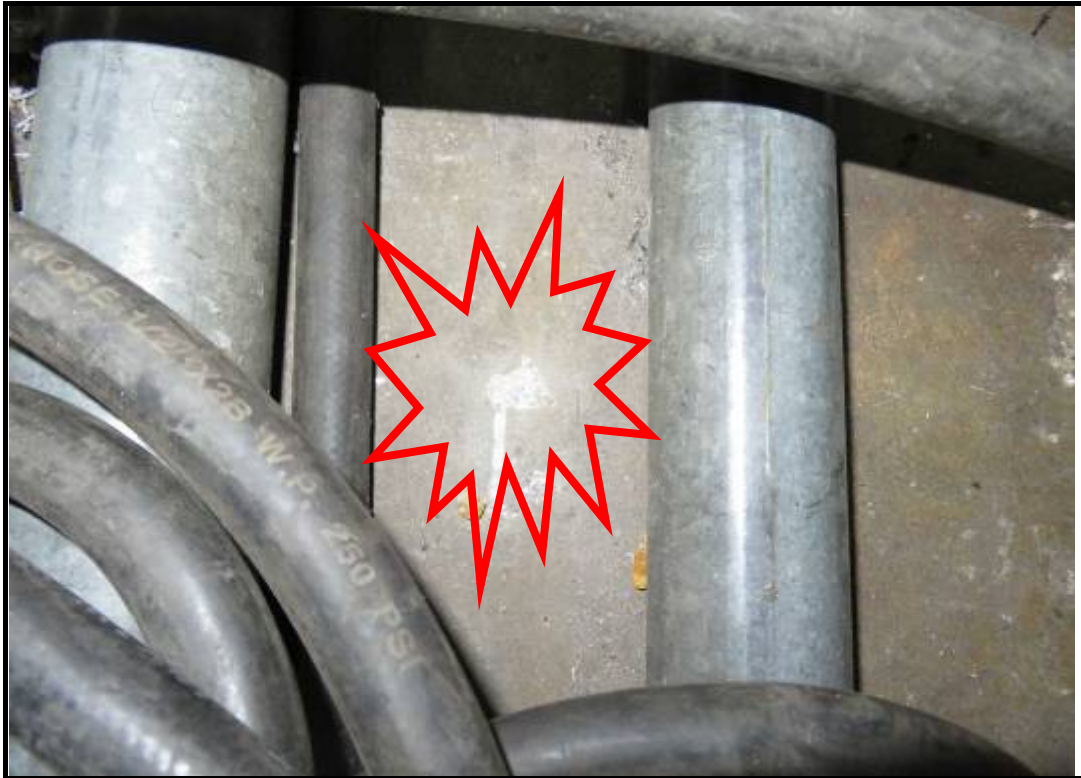
照片 7

2 條冷卻水管間有缺少 1 腳座之置放痕跡。
