## 從事 RC 屋簷填縫作業發生墜落致死災害

核備文號：(111) 1021419

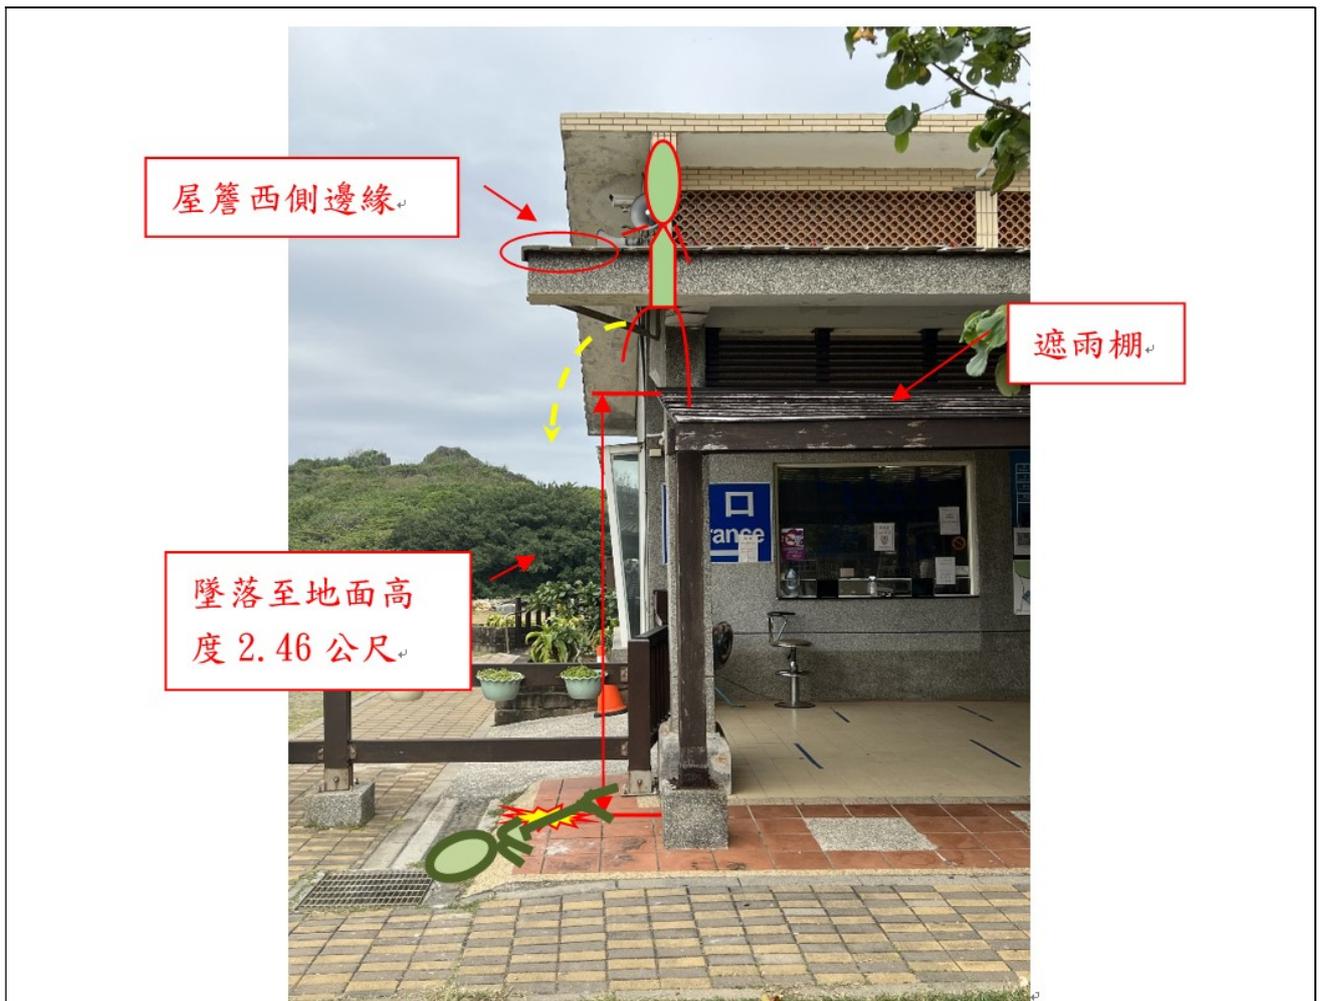
雇主使勞工張罹災者於遮雨棚上方進行售票處 RC 屋簷之填縫作業時，未指派專人督導，及未因屋頂斜度等因素採取適當安全措施，且未於該處設置適當之護欄防護措施，亦未提供適當安全帽並使其正確戴用，導致張罹災者自距地面 2.46 公尺高之遮雨棚墜落，造成傷重死亡。

照片 2：罹災者於售票亭遮雨棚從事屋簷填縫作業，因進行收料及整理工作，移動時不慎從高度 2.46 公尺之遮雨棚墜落至 1 樓地面。

- 9、雇主使勞工於屋頂從事作業時，應指派專人督導，並依下列規定辦理：  
一、因屋頂斜度、屋面性質或天候等因素，致勞工有墜落、滾落之虞者，應採取適當安全措施。…。(營造安全衛生設施標準第 18 條第 1 項第 1 款暨職業安全衛生法第 6 條第 1 項)
- 10、雇主對於高度 2 公尺以上之…開口部分…等場所作業，勞工有遭受墜落危險之虞者，應於該處設置護欄、護蓋或安全網等防護設備。(營造安全衛生設施標準第 19 條第 1 項暨職業安全衛生法第 6 條第 1 項)
