## 勞工發生溺水災害致死災害

核備文號：1130506640

一、行業分類：廢水及污水處理業（3700）。

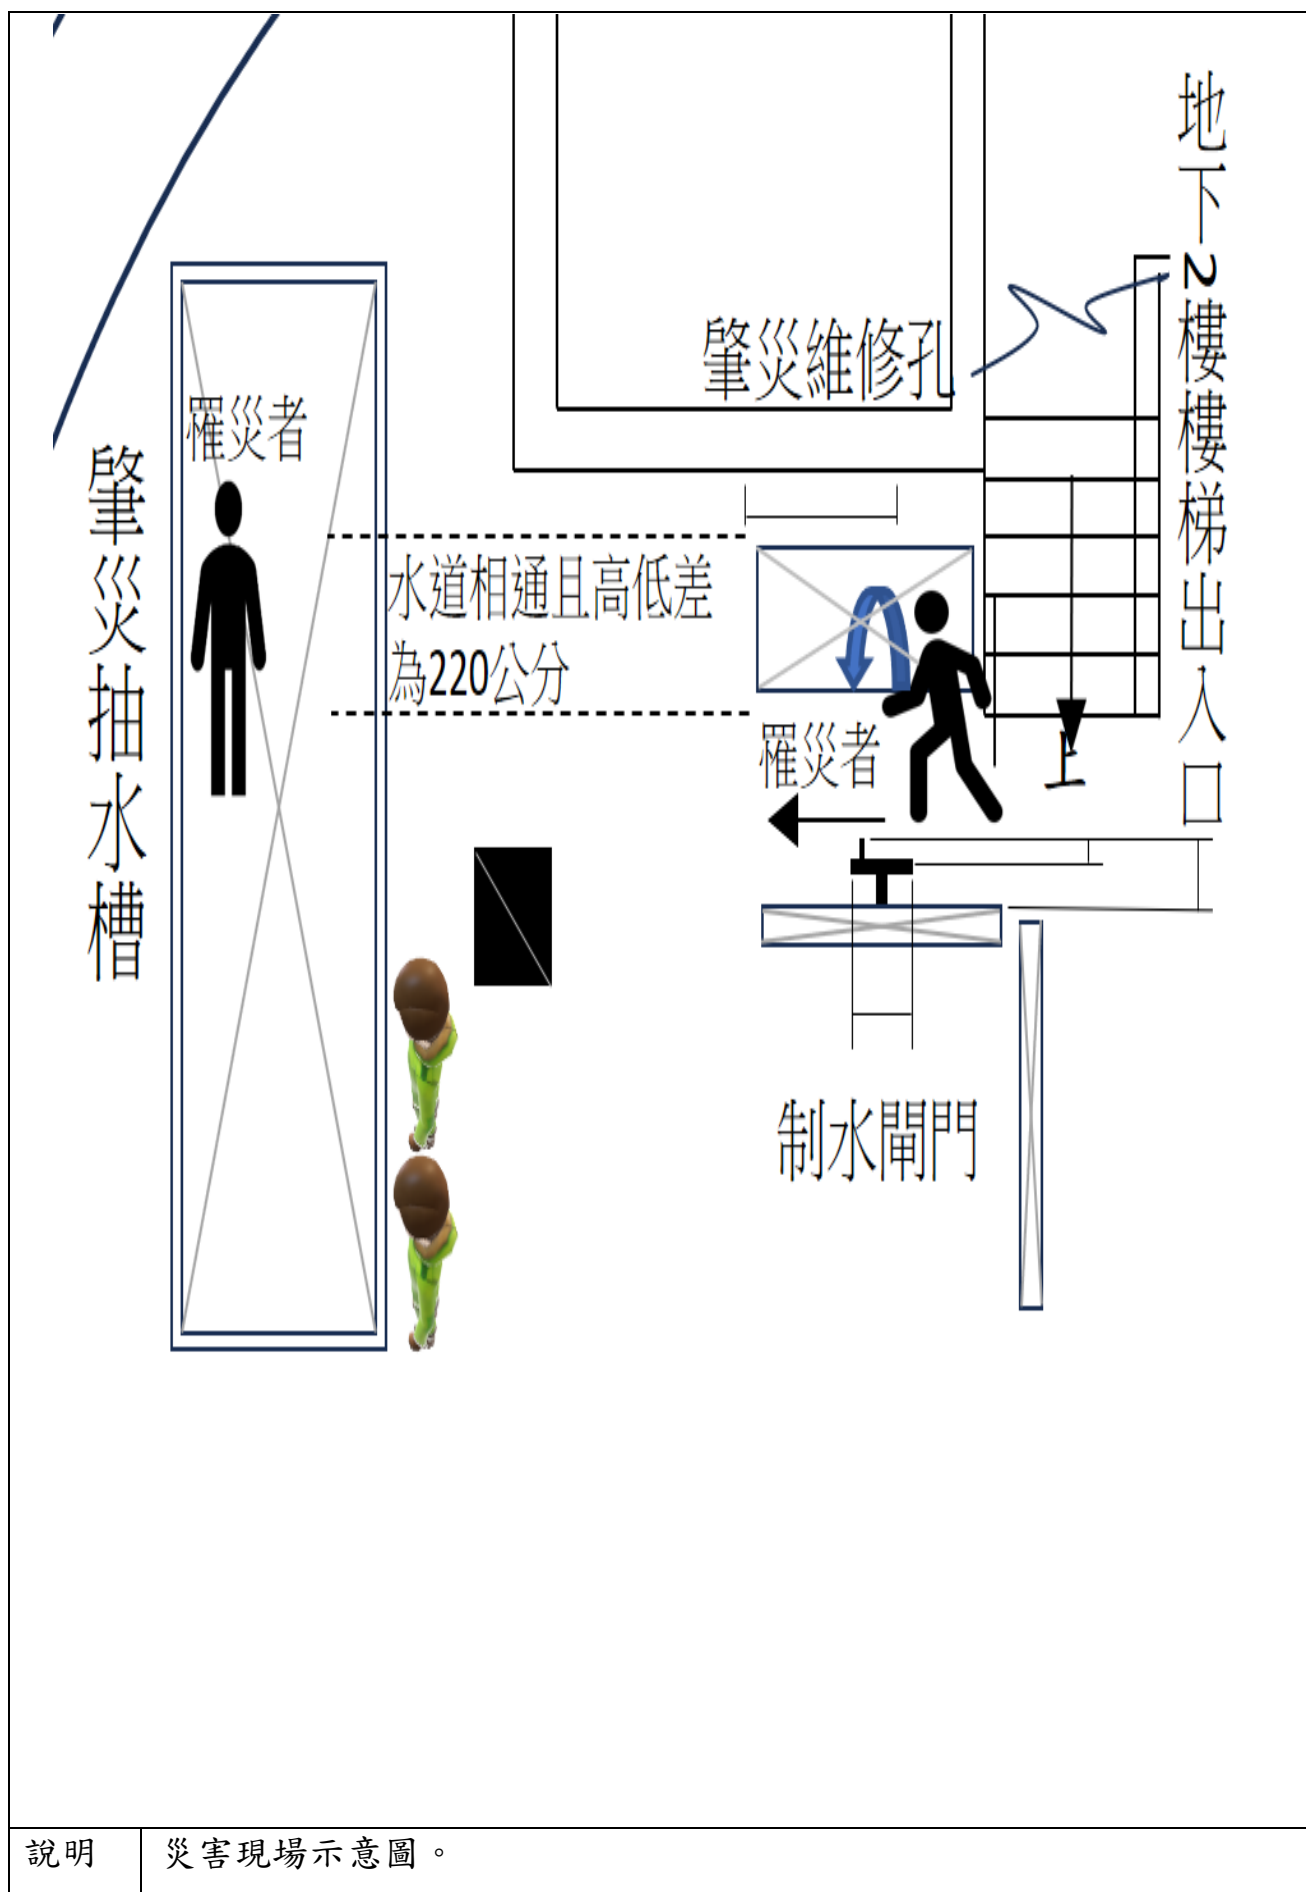
（二）罹災者林○○113年8月13日9時13分許從事抽水槽沉水馬達回裝作業，在毫無燈光照射無法辨識環境之情形下，行經肇災維修孔與制水閘門形成僅47公分寬度之通道，在通過制水閘門手動轉輪手把時，通道上方75公分處突然縮減至僅剩28公分寬度，導致罹災者林○○重心不穩向右側深度395公分肇災維修孔開口跌落，因未穿著救生衣無法浮出水面，經肇災維修孔內水流衝往與肇災維修孔相通且具高低差位於低處之肇災抽水槽內，進而遭肇災抽水槽內與肇災維修孔距離最近於水面下運轉中之編號P-0127A-1沉水馬達底部吸口吸住而溺水，經救出後送奇美醫療財團法人奇美醫院急救，113年8月13日13時37分急救無效宣布死亡。

（一）直接原因：罹災者跌落已開啟之維修孔開口(深度為395公分、水深200公分)，遭沉水馬達吸口吸住無法脫離，導致發生溺斃災害致死。

- 1.高度在二公尺以上工作場所邊緣及開口部分，未設有適當強度之護欄、護蓋等防護設備。
- 2.室內工作場所勞工使用之通道未有適應其用途之寬度並小於一公尺。
- 3.作業場所走道自然採光不足時使用人工照明，未依照度表補足照明米燭光數50米燭光以上。
- 4.於水上作業時未使勞工穿著救生衣，設置監視人員及救生設備。

災害現場示意圖。

- (一)第2條所定事業之雇主應依附表二之規模，置職業安全衛生業務主管及管理人員。(職業安全衛生管理辦法第3條第1項暨職業安全衛生法第23條第1項)
- (二)雇主應依其事業單位之規模、性質，訂定職業安全衛生管理計畫，要求各級主管及負責指揮、監督之有關人員執行；……。(職業安全衛生管理辦法第12條之1第1項暨職業安全衛生法第23第1項)
- (三)雇主應訂定自動檢查計畫實施自動檢查。(職業安全衛生管理辦法第79條暨職業安全衛生法第23條第1項)
- (四)雇主對新僱勞工或在職勞工於變更工作前，應使其接受適於各該工作必要之一般安全衛生教育訓練。(職業安全衛生教育訓練規則第17條第1項暨職業安全衛生法第32條第1項)
- (五)雇主對於高度在二公尺以上之工作場所邊緣及開口部分，勞工有遭受墜落危險之虞者，應設有適當強度之護欄、護蓋等防護設備。(職業安全衛生設施規則第224條第1項暨職業安全衛生法第6條第1項)

(六)雇主對於室內工作場所，應依下列規定設置足夠勞工使用之通道：一、應有適應其用途之寬度，其主要人行道不得小於一公尺。二、……。 (職業安全衛生設施規則第31條第1款暨職業安全衛生法第6條第1項)

(七)雇主對於勞工工作場所之採光照明，應依下列規定辦理：……六、作業場所面積過大、夜間或氣候因素自然採光不足時，可用人工照明，依下表規定予以補足：走道照明米燭光數：50米燭光以上。……。 (職業安全衛生設施規則第313條第6款暨職業安全衛生法第6條第1項)

(八)雇主對於水上作業勞工有落水之虞時，除應使勞工穿著救生衣，設置監視人員及救生設備外，……。 (職業安全衛生設施規則第234條暨職業安全衛生法第6條第1項)
