## 從事局限空間作業發生缺氧及硫化氫中毒致死災害

核備文號：(109) 1091050798

- 一、行業分類：廢(污)水處理業 (3700)
- 二、災害類型：與有害物等之接觸 (12)
- 三、媒介物：有害物-硫化氫 (514)
- 四、罹災情形：死亡2人
- 五、發生經過：

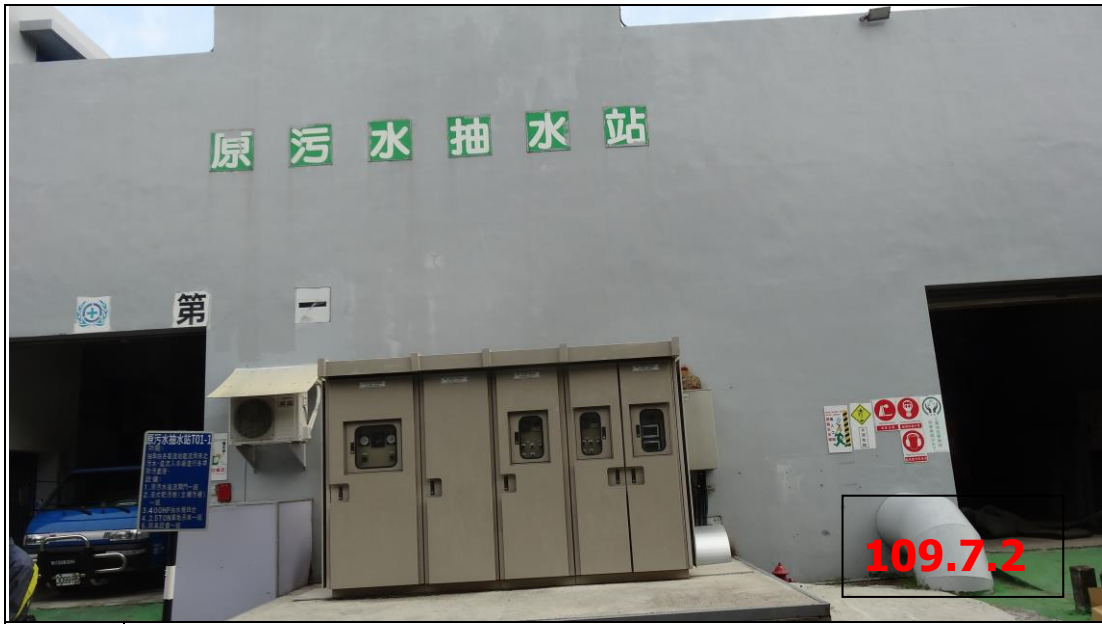
說明 | 照片 1：災害發生於「安〇〇〇〇〇〇中心」廠區內原污水抽水站前。

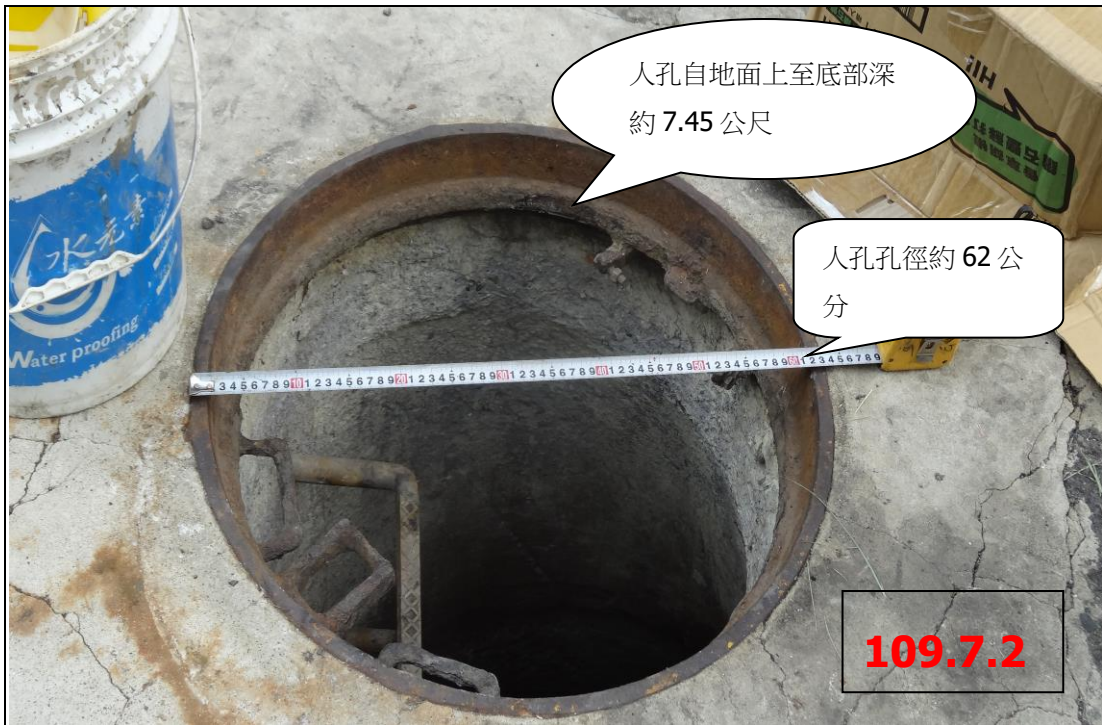
說明 | 照片 2：廠區內肇災下水道人孔(編號 18)人孔孔徑及深度。

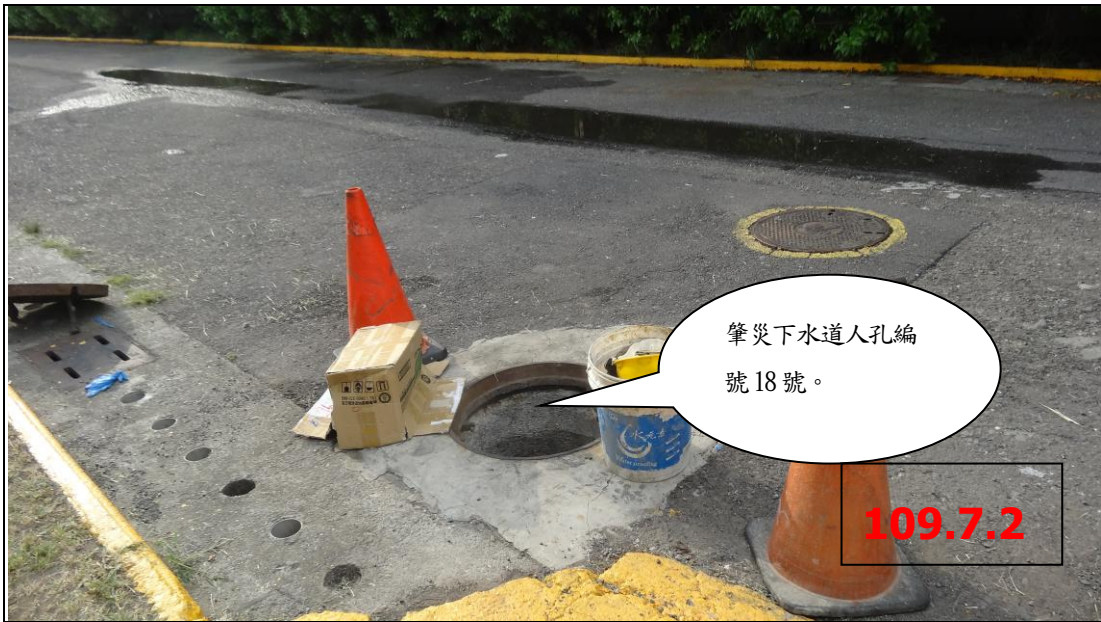
說明	照片 3：該肇災人孔未設置任何通風換氣裝置並採取通風換氣及測定偵測等儀器且未置備供救援人員使用之空氣呼吸器等防護器材。
----	---

- 8、事業單位應參照工作場所大小、分布、危險狀況與勞工人數，備置足夠急救藥品及器材，並置急救人員辦理急救事宜。(勞工健康保護規則第9條第1項暨職業安全衛生法第20條第1項)
- 9、雇主使勞工從事缺氧危險作業時，應置備測定空氣中氧氣濃度之必要測定儀器，並採取隨時可確認空氣中氧氣濃度、硫化氫等其他有害氣體濃度之措施。(缺氧症預防規則第4條暨職業安全衛生法第6條第1項)

- 10、雇主使勞工從事缺氧危險作業時，應予適當換氣，以保持該作業場所空氣中氧氣濃度在百分之十八以上。(缺氧症預防規則第5條第1項暨職業安全衛生法第6條第1項)
- 11、雇主使勞工於缺氧危險場所或其鄰接場所作業時，應將下列注意事項公告於作業場所入口顯而易見之處所，使作業勞工周知：一、有罹患缺氧症之虞之事項。二、進入該場所時應採取之措施。三、事故發生時之緊急措施及緊急聯絡方式。四、空氣呼吸器等呼吸防護具、安全帶等、測定儀器、換氣設備、聯絡設備等之保管場所。五、缺氧作業主管姓名。(缺氧症預防規則第18條第1項暨職業安全衛生法第6條第1項)

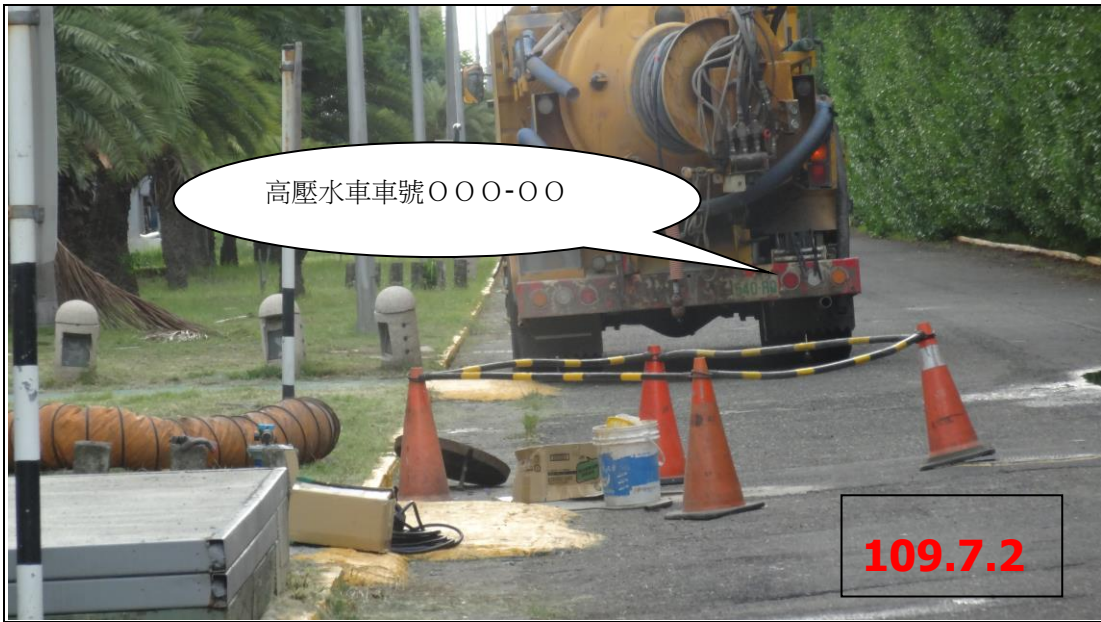
說明	照片 4：肇災時作業之高壓水車(三〇〇〇公司所有)。
----	----------------------------

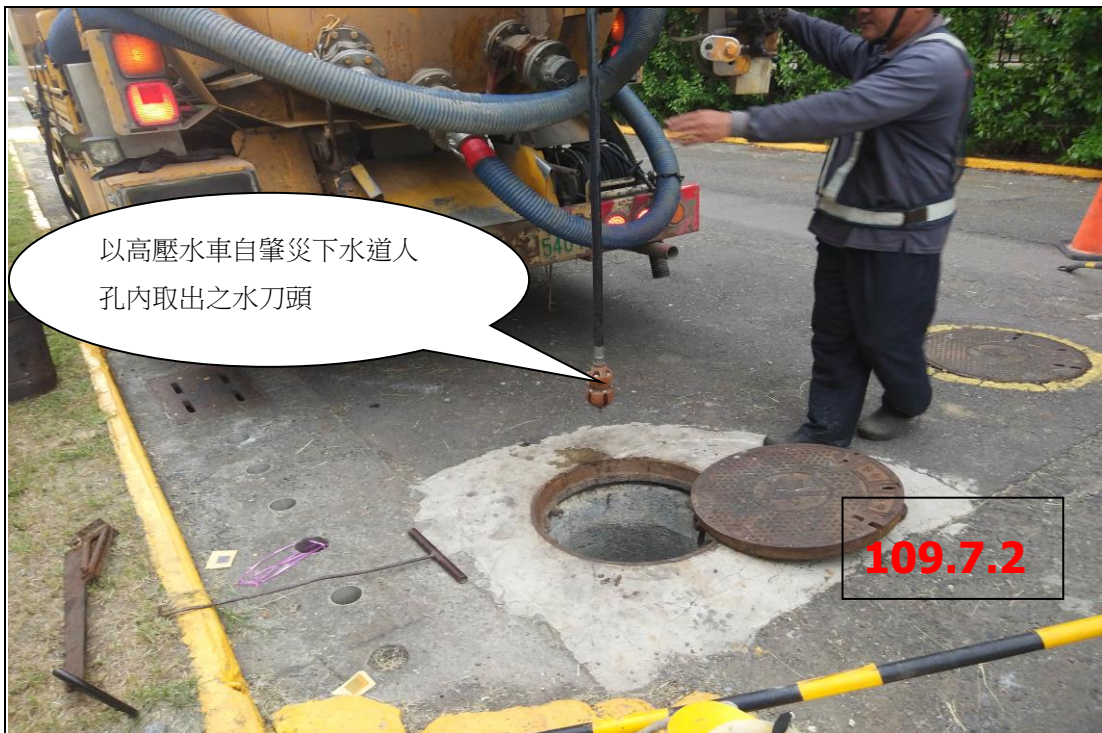
以高壓水車自肇災下水道人孔內取出之水刀頭

說明 照片 5：該肇災高壓水車(三〇〇〇公司所有)，高壓水管已連接水刀頭。

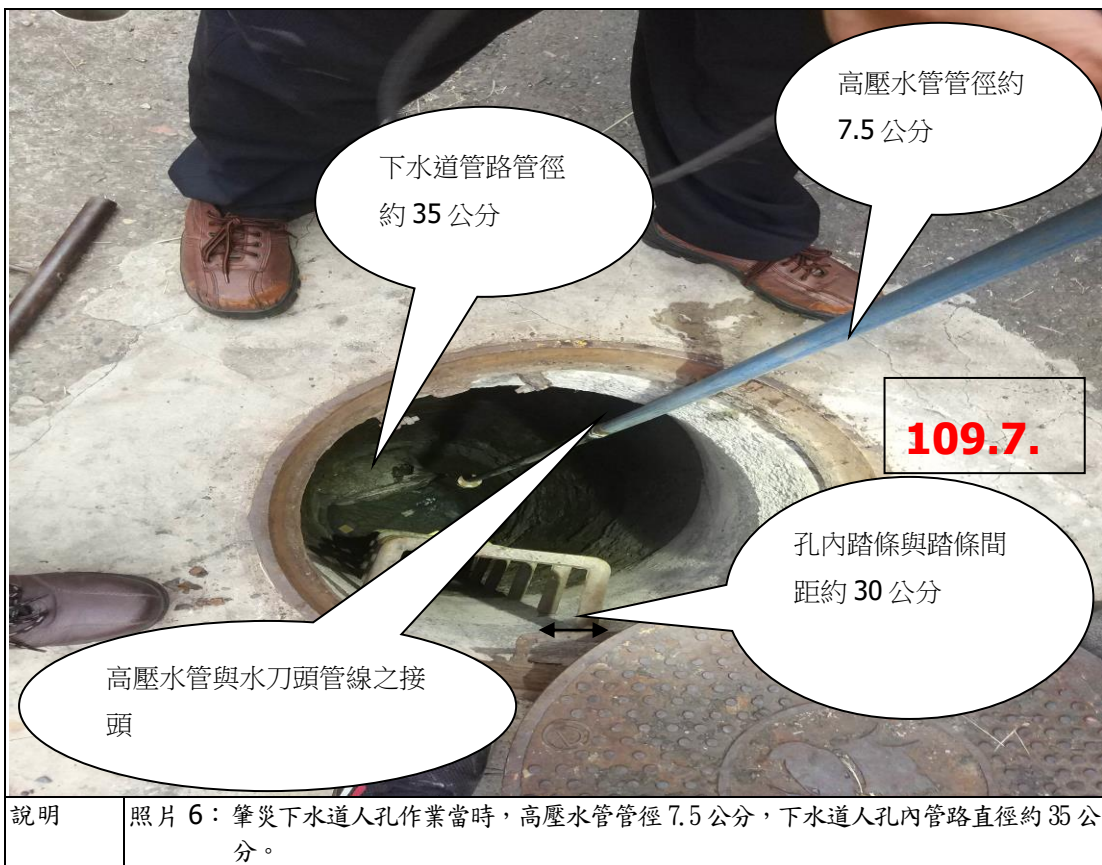
下水道管路管徑約 35 公分

高壓水管管徑約 7.5 公分

孔內踏條與踏條間距約 30 公分

高壓水管與水刀頭管線之接頭

說明 照片 6：肇災下水道人孔作業當時，高壓水管管徑 7.5 公分，下水道人孔內管路直徑約 35 公分。

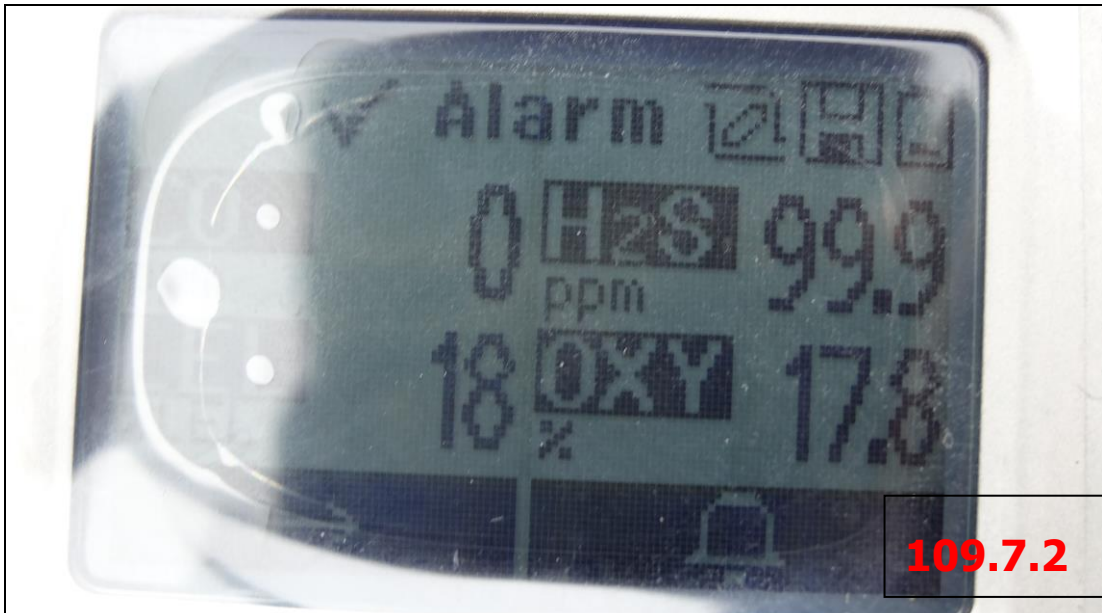
罹災勞工林○○從事下水道人孔(編號18)內從事水刀頭取出作業時，未置備測定空氣中氧氣濃度之必要測定儀器，並採取隨時可確認空氣中氧氣濃度、硫化氫等其他有害氣體濃度之措施、未予適當通風、換氣，以保持該作業場所空氣中氧氣濃度在百分之十八以上，未將缺氧危險場所應注意事項公告於作業場所入口顯而易見之處所、未選任缺氧作業主管在現場監督，未使勞工於局限空間從事作業前，應先確認該局限空間內有無可能引起勞工缺氧、中毒等危害，訂定危害防止計畫、未由雇主、工作場所負責人或現場作業主管簽署其進入許可即使勞工林○○進入下水道人孔內作業，由於作業過程中下水道管路內淤積汙泥經擾動後釋出大量硫化氫氣體，導致罹災者林○○吸入高濃度硫化氫氣體(濃度超過100ppm以上)中毒、缺氧(氧氣濃度低於17.8%)致死，另當時於下水道人孔外監視之罹災者徐○○見狀，於未置備可以動力或機械輔助吊升之緊急救援設備、未置備空氣呼吸器供其救援確實使用情形下，即進入下水道人孔內搶救時亦導致吸入高濃度硫化氫氣體(濃度超過100ppm以上)中毒、缺氧(氧氣濃度低於17.8%)致死。

說明 照片 7：廠區內肇災下水道人孔內部使用四用氣體偵測器測定肇災之下水道人孔內部空氣中一氧化碳濃度為 0 ppm、硫化氫濃度為 99.9 ppm、氧氣濃度為 17.8%、另可燃性氣體測得濃度為為爆炸下限之 18%。）

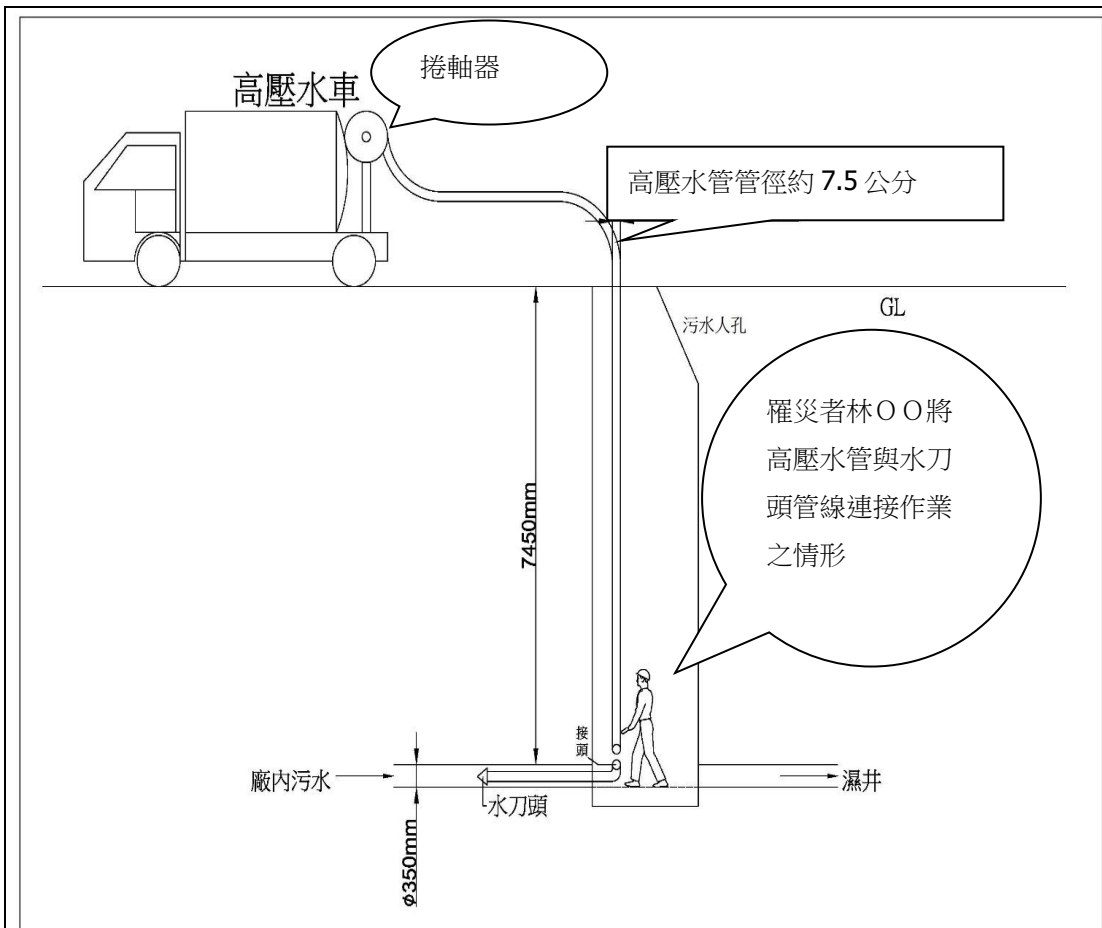
說明 簡圖：罹災當日林○○從事下水道人孔內將高壓水管與水刀頭管線連接作業之情形。
