101 年度全國重大 職業災害實例彙編

中華民國一〇二年六月

101 年度營造業重大職災實例

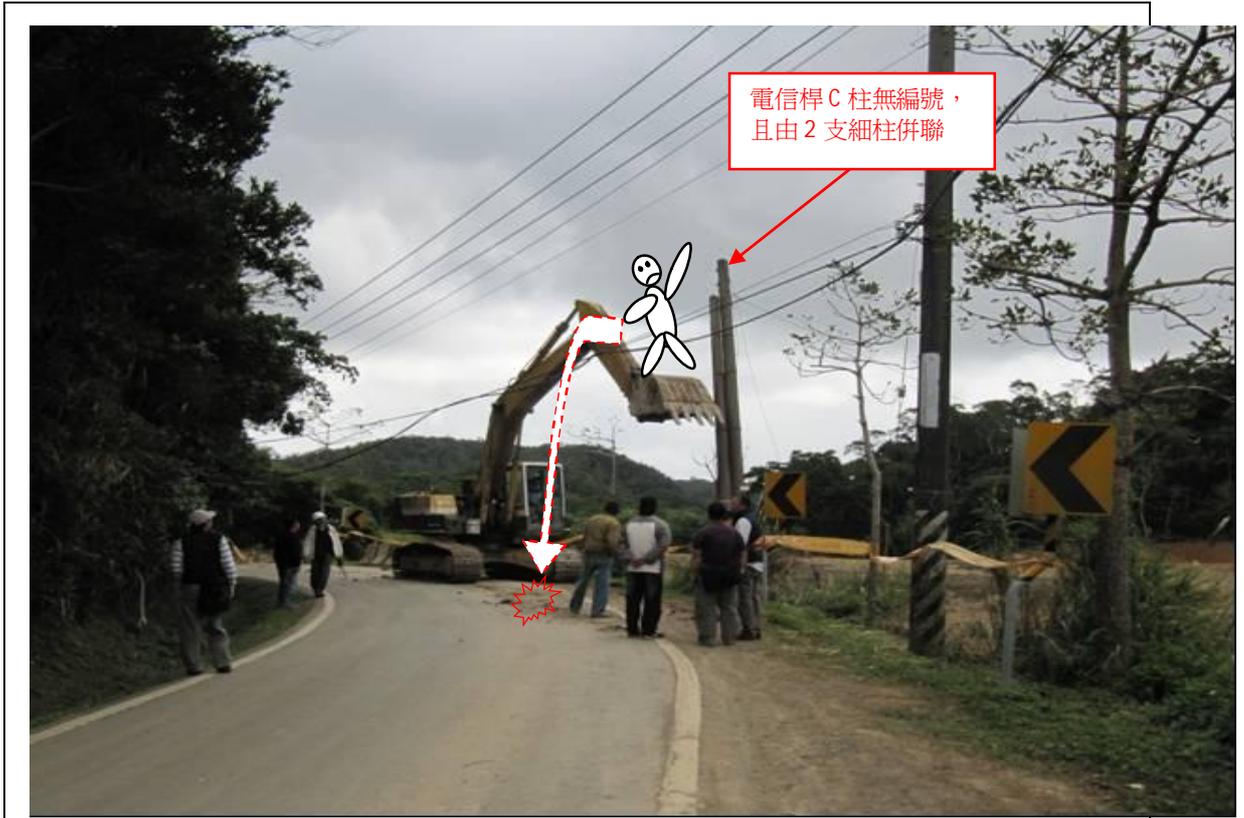
(一)直接原因：自距地面高約 3 公尺處之挖土機挖斗上墜落，導致傷重死亡。

電信桿 C 柱無編號，
且由 2 支細柱併聯

照片一 | 本災害發生於本工程之工程編號 OK+007 之電信桿 C 柱旁。

1. 雇主於僱用勞工時，應施行體格檢查及定期健康檢查。(勞工健康保險規則第 11 條暨勞工安全衛生法第 12 條第 1 項)
2. 雇主應依其事業規模、特性，訂定勞工安全衛生管理計畫，執行下列勞工安全衛生事項：「一、工作環境或作業危害之辨識、評估及控制。……十六、其他安全衛生管理措施」。(勞工安全衛生組織管理及自動檢查辦法第 12 條之 1 暨勞工安全衛生法第 14 條第 1 項)
3. 雇主應對勞工施以從事工作及預防災變所必要之安全衛生教育訓練。(勞工安全衛生教育訓練規則第 16 條暨勞工安全衛生法第 23 條第 1 項)
4. 雇主應訂定安全衛生工作守則向檢查機構報備。(勞工安全衛生法第 25 條第 1 項)
5. 公司僱用五人以上之員工，應以公司為投保單位投保勞工保險。(勞工保險條例第 6 條第 1 項)
6. 勞工因遭遇職業災害而致死亡時，雇主應給與罹災者家屬 5 個月平均工資之喪葬費及 40 個月平均工資之死亡補償 (勞動基準法第 59 條第 4 款)
7. 雇主對於在高度二公尺以上之處所進行作業，勞工有墜落之虞者，應架設施工架或其他方法設置工作台。(勞工安全衛生設施規則第 225 條第 1 項暨勞工安全衛生法第 5 條第 1 項)
8. 雇主對於進入營繕工程工作場所作業人員，應提供適當安全帽，並使其正確戴用。(營造安全衛生設施標準第 11 條之 1 暨勞工安全衛生法第 5 條第 1 項)
9. 雇主對工作場所中原有之電線桿及拉線，有妨礙工程施工安全者，應確實掌握狀況予以妥善處理，且未經管線權責單位同意，不得任意挖掘、剪接、移動。(營造安全衛生設施標準第 9 條暨勞工安全衛生法第 5 條第 2 項)
10. 雇主不得使車輛系營建機械供為主要用途以外之用途。(勞工安全衛生設施規則第 116 條第 9 款暨勞工安全衛生法第 5 條第 2 項)

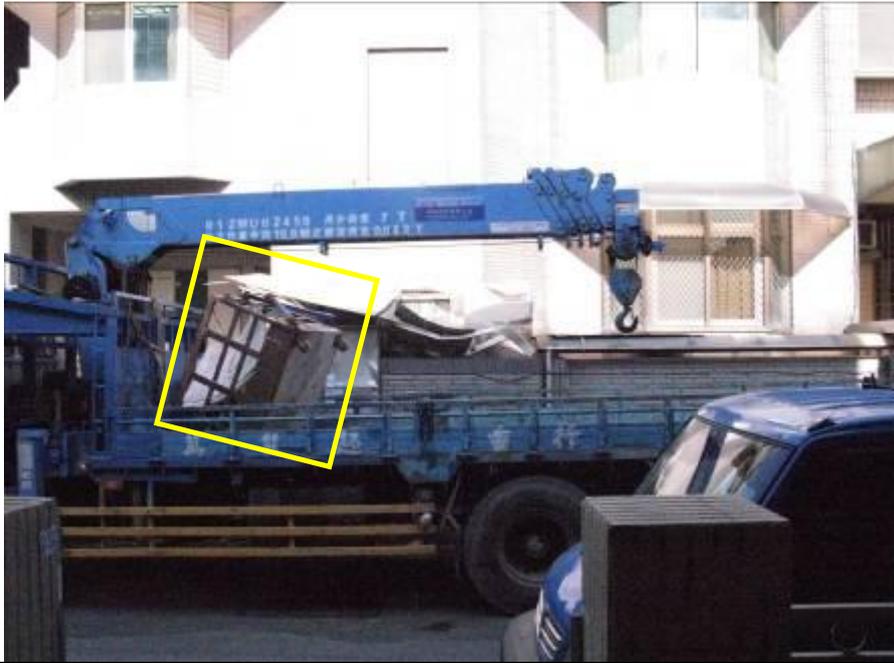
- 1、未使勞工確實使用安全帶、安全帽。
- 2、使用吊卡車裝置吊籃搭乘勞工從事作業。
- 3、吊籃支桿強度不足，無法負荷乘載重量而斷裂。

說明 1 吊籃支桿斷裂掉下來，先砸中 1 樓採光罩後掉至吊卡之車斗前端。

(三) 雇主對於前條第二項所定搭乘設備，應依下列規定辦理：一、搭乘設備應有足夠強度，其使用之材料不得有影響構造強度之損傷、變形或腐蝕等瑕疵。…四、依搭乘設備之構造及材質，計算積載之最大荷重，並於搭乘設備之明顯易見處，標示自重及最大荷重。(起重升降機具安全規則第 36 條第 1 項第 1、4 款暨勞工安全衛生法第 5 條第 1、2 項)

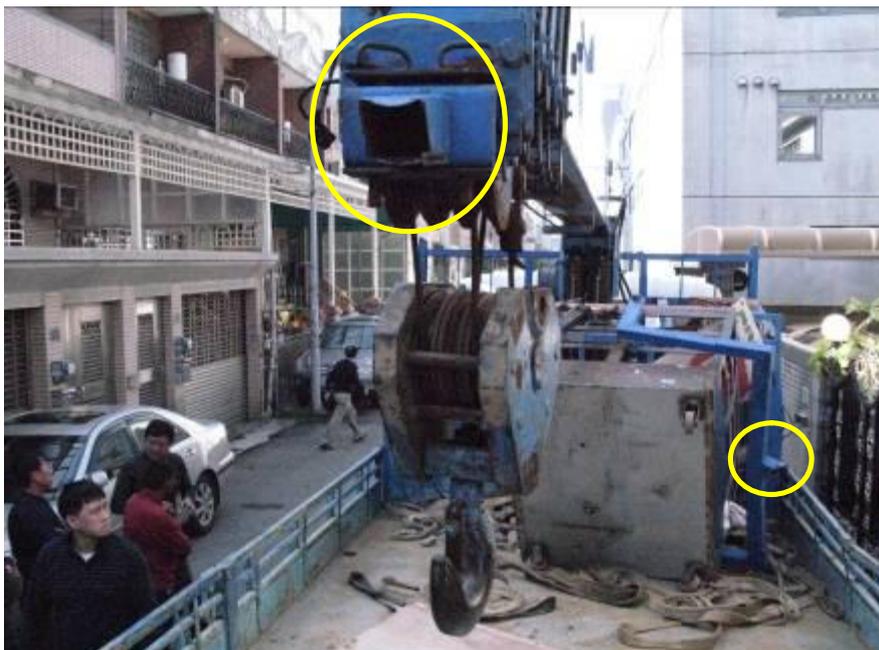
說明 吊籃由支桿中間焊接處撕斷裂。(照片由警方提供)

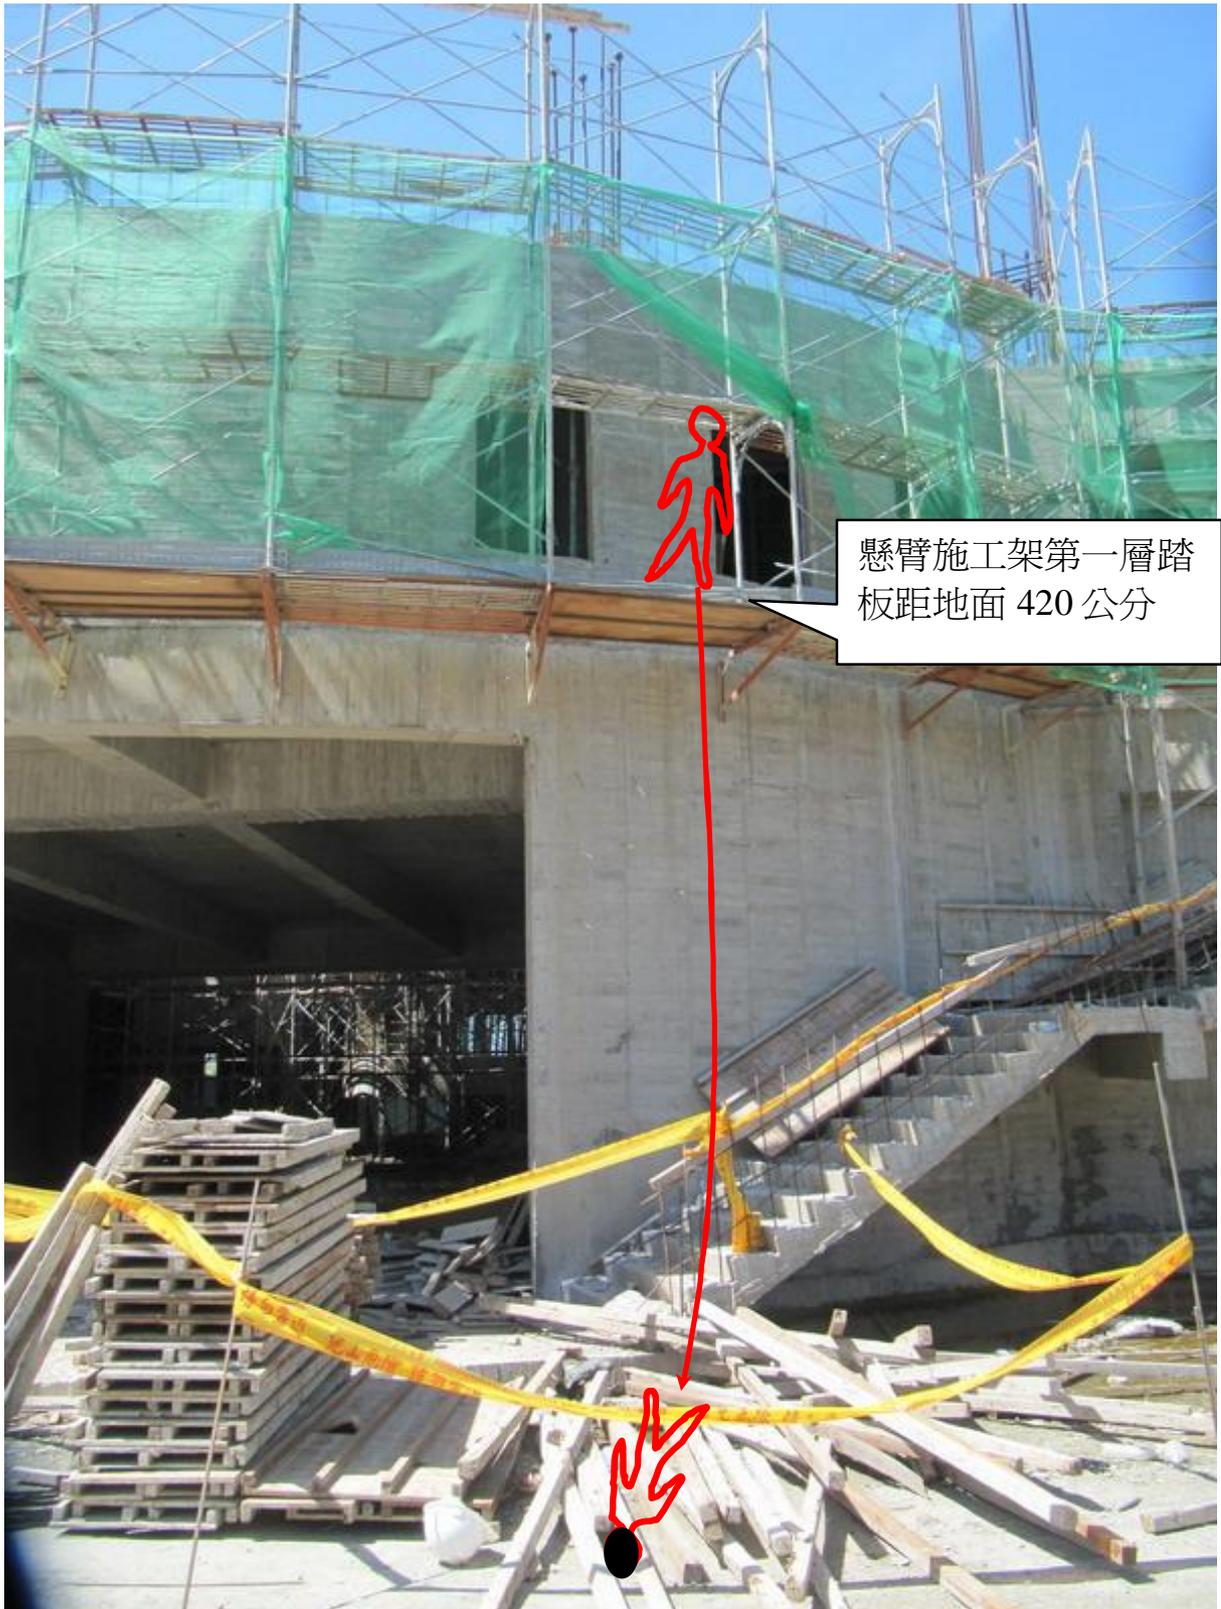
懸臂施工架第一層踏
板距地面 420 公分

1. 雇主僱用勞工時，應依規定項目實施一般體格檢查。(勞工健康保護規則第 11 條第 1 項暨勞工安全衛生法第 12 條第 1 項)
2. 雇主應訂定自動檢查計畫實施自動檢查。(勞工安全衛生法第 14 條第 2 項)
3. 雇主應依其事業規模、特性，訂定勞工安全衛生管理計畫，執行規定之事項。……於勞工人數在三十人以下之事業單位得以執行紀錄或文件代替勞工安全衛生管理計畫。(勞工安全衛生組織管理及自動檢查辦法第 12 條之 1 暨勞工安全衛生法第 14 條第 1 項)
4. 雇主對新僱勞工或在職勞工於變更工作前，應使其接受適於各該工作必要之安全衛生教育訓練。(勞工安全衛生教育訓練規則第 16 條第 1 項暨勞工安全衛生法第 23 條第 1 項)
5. 雇主應訂定安全衛生工作守則向檢查機構報備。(勞工安全衛生法第 25 條第 1 項)
6. 雇主於作業之需要臨時將護欄拆除，應採取使勞工使用安全帶等防止因墜落而致勞工遭受危險之措施。(營造安全衛生設施標準第 19 條第 2 項及勞工安全衛生法第 5 條第 1 項)
7. 雇主對於在高度 2 公尺以上之高處作業，勞工有墜落之虞者，應使勞工確實使用安全帶及其他必要之防護具。(勞工安全衛生設施規則第 281 條第 1 項及勞工安全衛生法第 5 條第 1 項)
8. 雇主不得使勞工以投擲之方式運送任何物料。(營造安全衛生設施標準第 28 條第 1 項暨勞工安全衛生法第 5 條第 2 項)
9. 對於模板支撐組配、拆除作業，應指定模板支撐作業主管於作業現場辦理……三、監督勞工確實使用個人防護具(營造安全衛生設施標準第 133 條第 1 項第 3 款暨勞工安全衛生法第 5 條第 2 項)

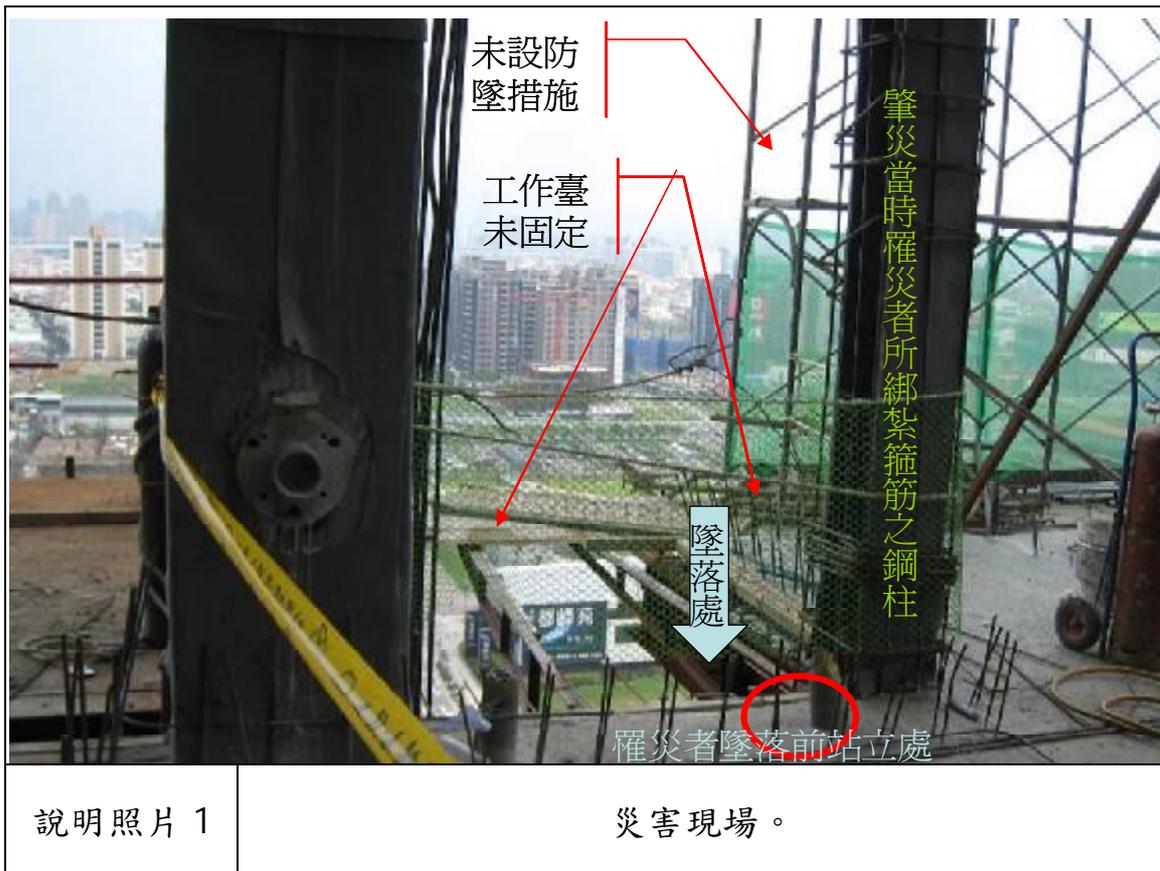
八、現場示意圖或照片：罹災者墜落後 21 樓情景

3. 雇主對於高度二公尺以上之屋頂、鋼樑、開口部分、階梯、樓梯、坡道、工作台、擋土牆、擋土支撐、施工構台、橋樑墩柱及橋樑上部結構、橋台等場所作業，勞工有遭受墜落危險之虞者，應於該處設置護欄、護蓋或安全網等防護設備。雇主為前項設施有困難，或作業之需要臨時將護欄拆除，應採取使勞工使用安全帶等防止因墜落而致勞工遭受危險之措施。(營造安全衛生設施標準第 19 條暨勞工安全衛生法第 5 條第 1 項)。

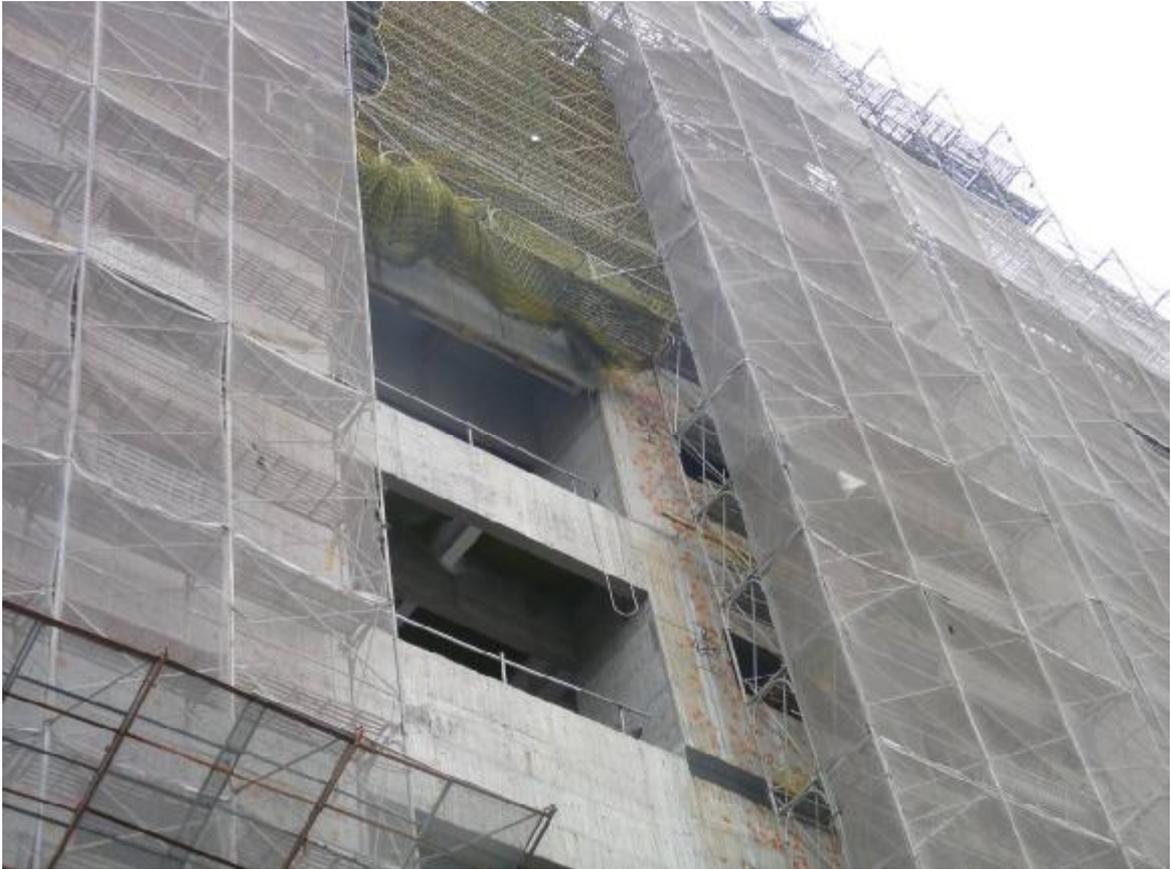
(一)直接原因：罹災者自距地高度約 22.6 公尺之吊掛平台上墜落至地面，並遭同墜落之高空工作車重壓，造成各體腔破裂、創傷性休克，當場死亡。

照片 1 罹災者墜落高度約 22 公尺，罹災者墜落前位於 5 樓高處

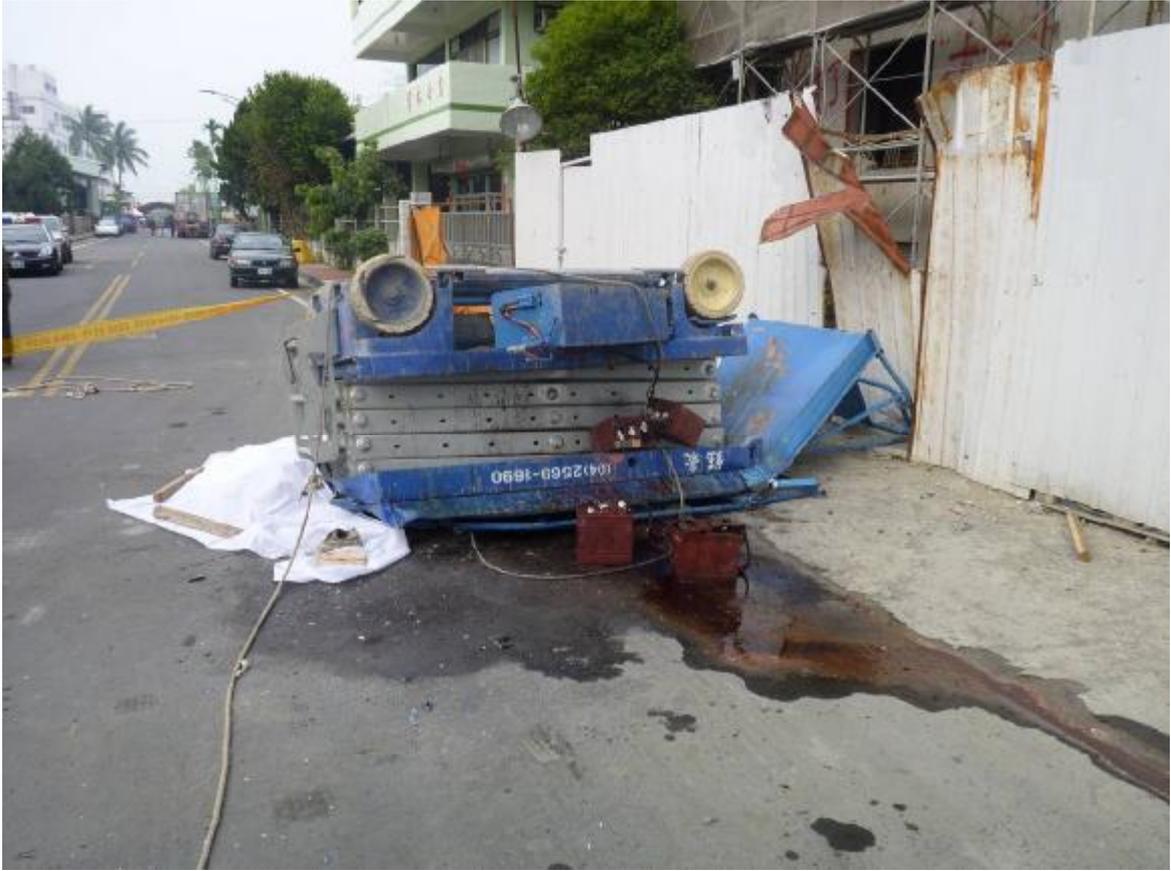
照片 2 罹災者及高空工作車墜落地面後情形

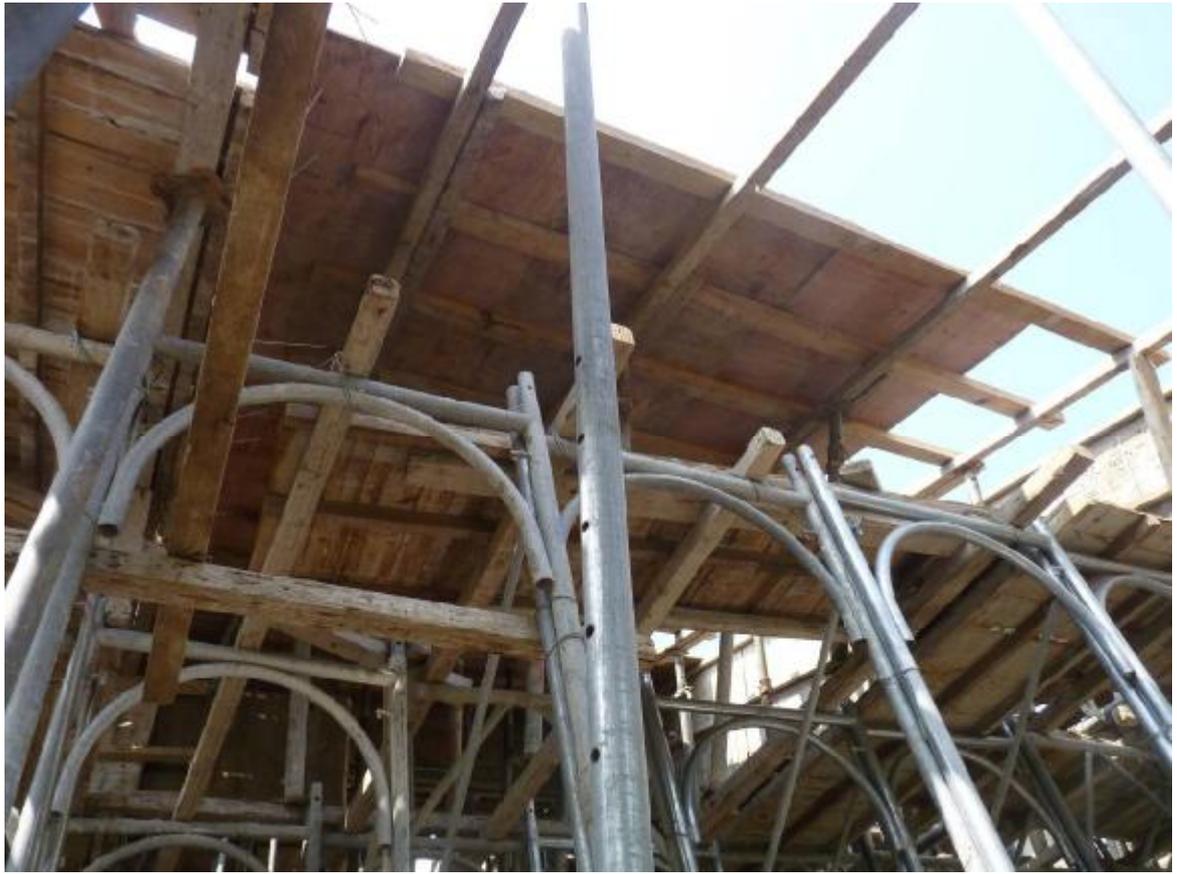
照片罹災者災害發生時從事 4 樓屋頂模板組立作業之位置

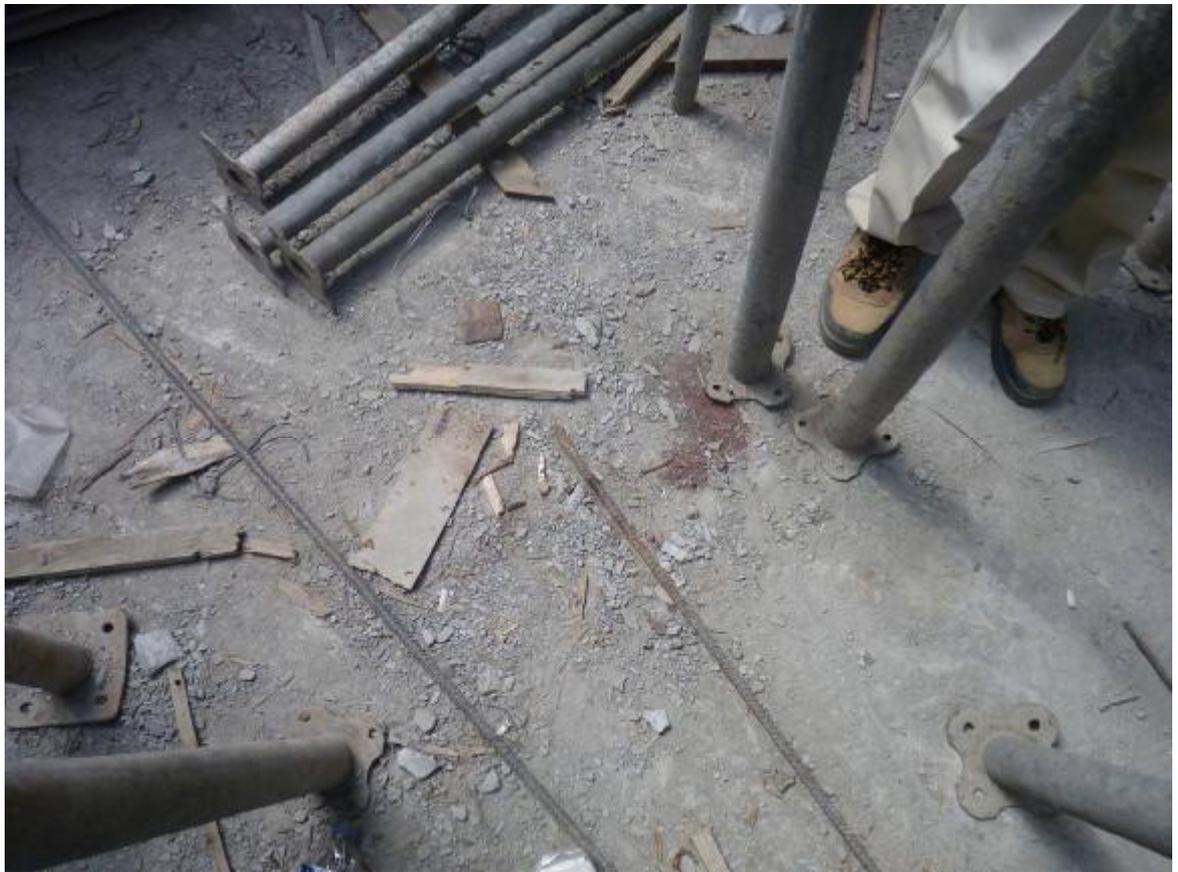
（一）直接原因：罹災者自高度約 3.5 公尺之施工平台開口處墜落至地面，造成腹部鈍傷併肝臟血管瘤破裂及大量內出血，引發低血容休克死亡。

照片 2 罹災者墜落處

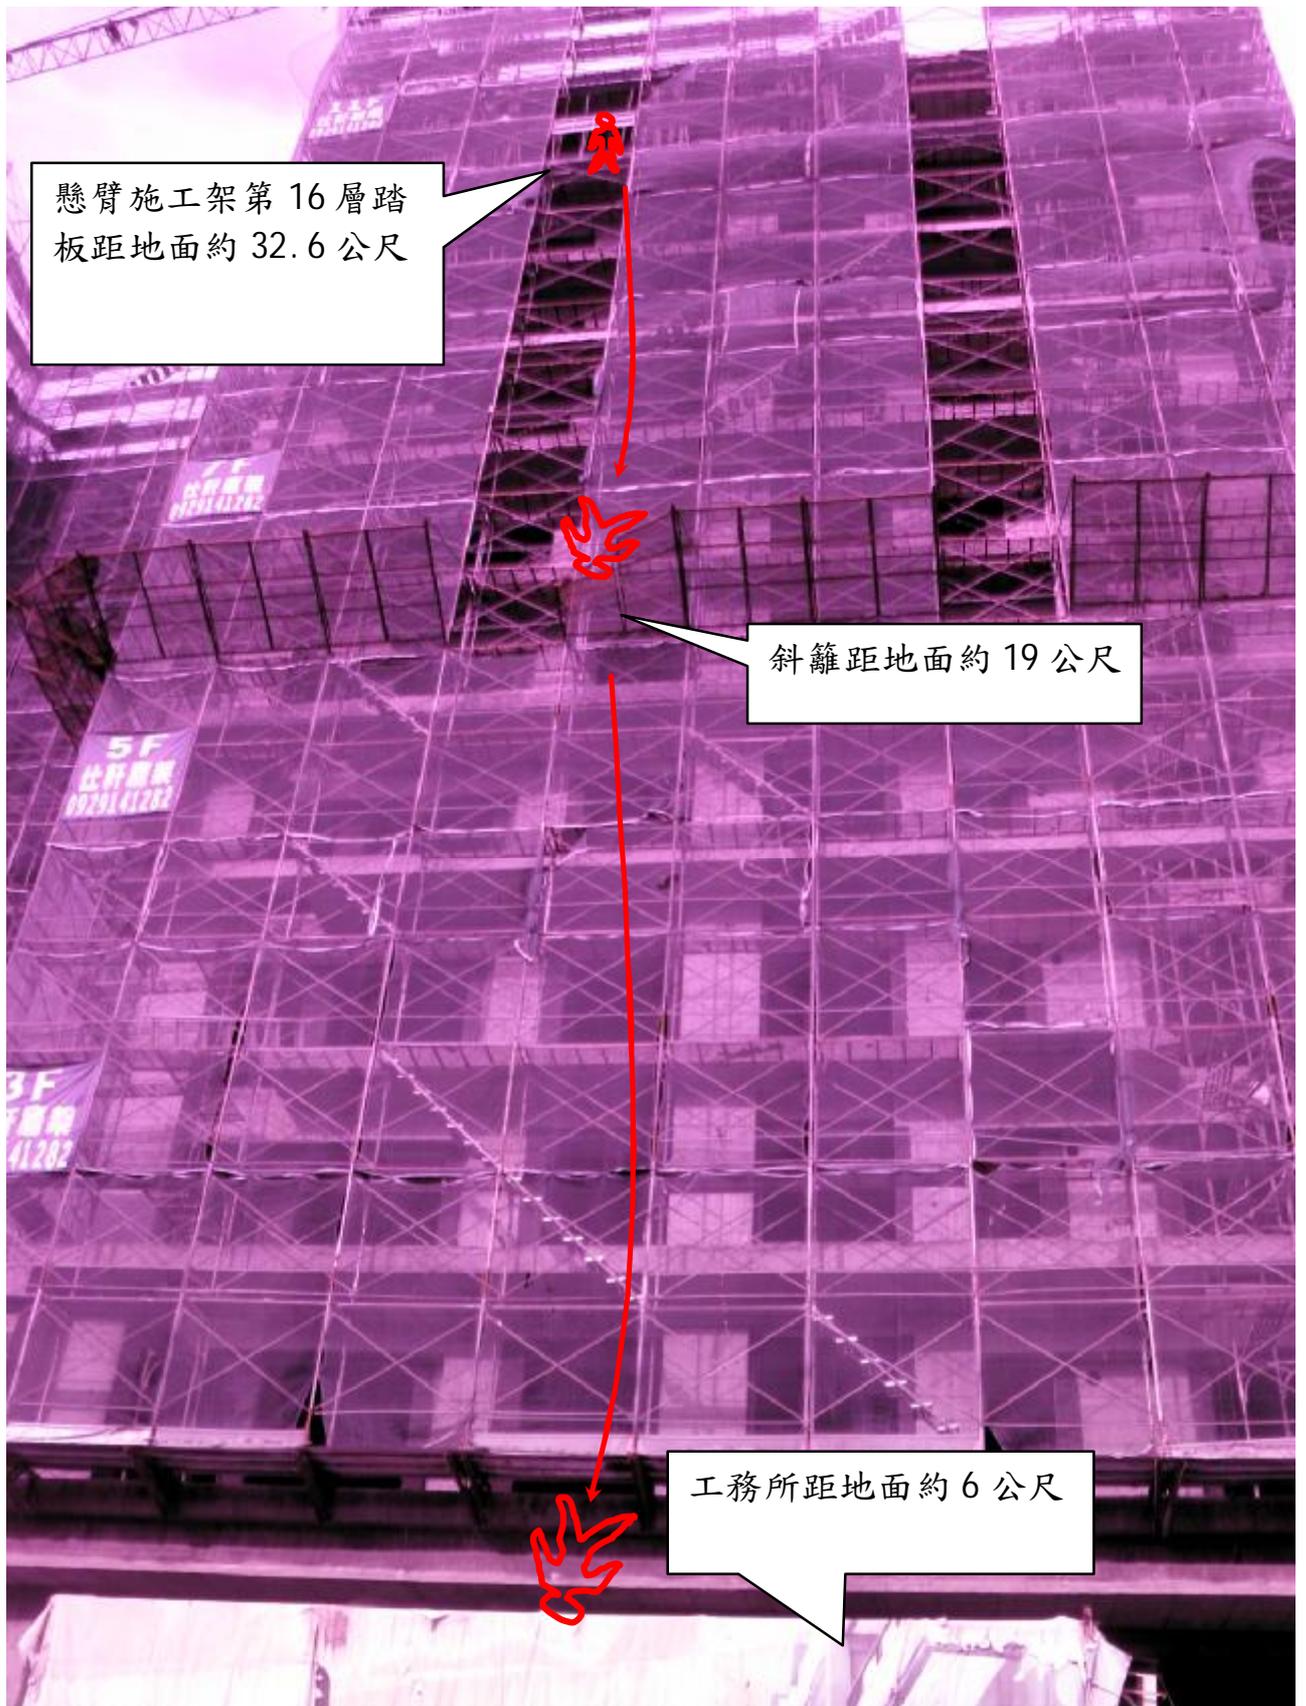
懸臂施工架第 16 層踏
板距地面約 32.6 公尺

斜籬距地面約 19 公尺

1. 雇主應依事業規模設置勞工安全衛生人員。(勞工安全衛生組織管理及自動檢查辦法第 3 條暨勞工安全衛生法第 14 條第 1 項)
2. 雇主僱用勞工時，應依規定項目實施一般體格檢查。(勞工健康保護規則第 11 條第 1 項暨勞工安全衛生法第 12 條第 1 項)
3. 雇主應依其事業規模、特性，訂定勞工安全衛生管理計畫，執行規定之事項。……於勞工人數在三十人以下之事業單位得以執行紀錄或文件代替勞工安全衛生管理計畫。(勞工安全衛生組織管理及自動檢查辦法第 12 條之 1 暨勞工安全衛生法第 14 條第 1 項)
4. 雇主對新僱勞工或在職勞工於變更工作前，應使其接受適於各該工作必要之安全衛生教育訓練。(勞工安全衛生教育訓練規則第 16 條第 1 項暨勞工安全衛生法第 23 條第 1 項)
5. 雇主應訂定自動檢查計畫實施自動檢查。(勞工安全衛生法第 14 條第 2 項)
6. 雇主應訂定安全衛生工作守則向檢查機構報備。(勞工安全衛生法第 25 條第 1 項)
7. 對於高度 2 公尺以上之施工架外側開口部分，勞工有遭受墜落危險之虞者，應於該處設置護欄、護蓋或安全網等防護設備。(營造安全衛生設施標準第 19 條第 1 項暨勞工安全衛生法第 5 條第 1 項)。
8. 雇主對於在高度 2 公尺以上之高處作業，勞工有墜落之虞者，應使勞工確實使用安全帶、安全帽及其他必要之防護具。(勞工安全衛生設施規則第 281 條第 1 項及勞工安全衛生法第 5 條第 1 項)
9. 對於模板支撐組配、拆除作業，應指定模板支撐作業主管於作業現場辦理……三、監督勞工確實使用個人防護具。(營造安全衛生設施標準第 133 條第 1 項第 3 款暨勞工安全衛生法第 5 條第 2 項)

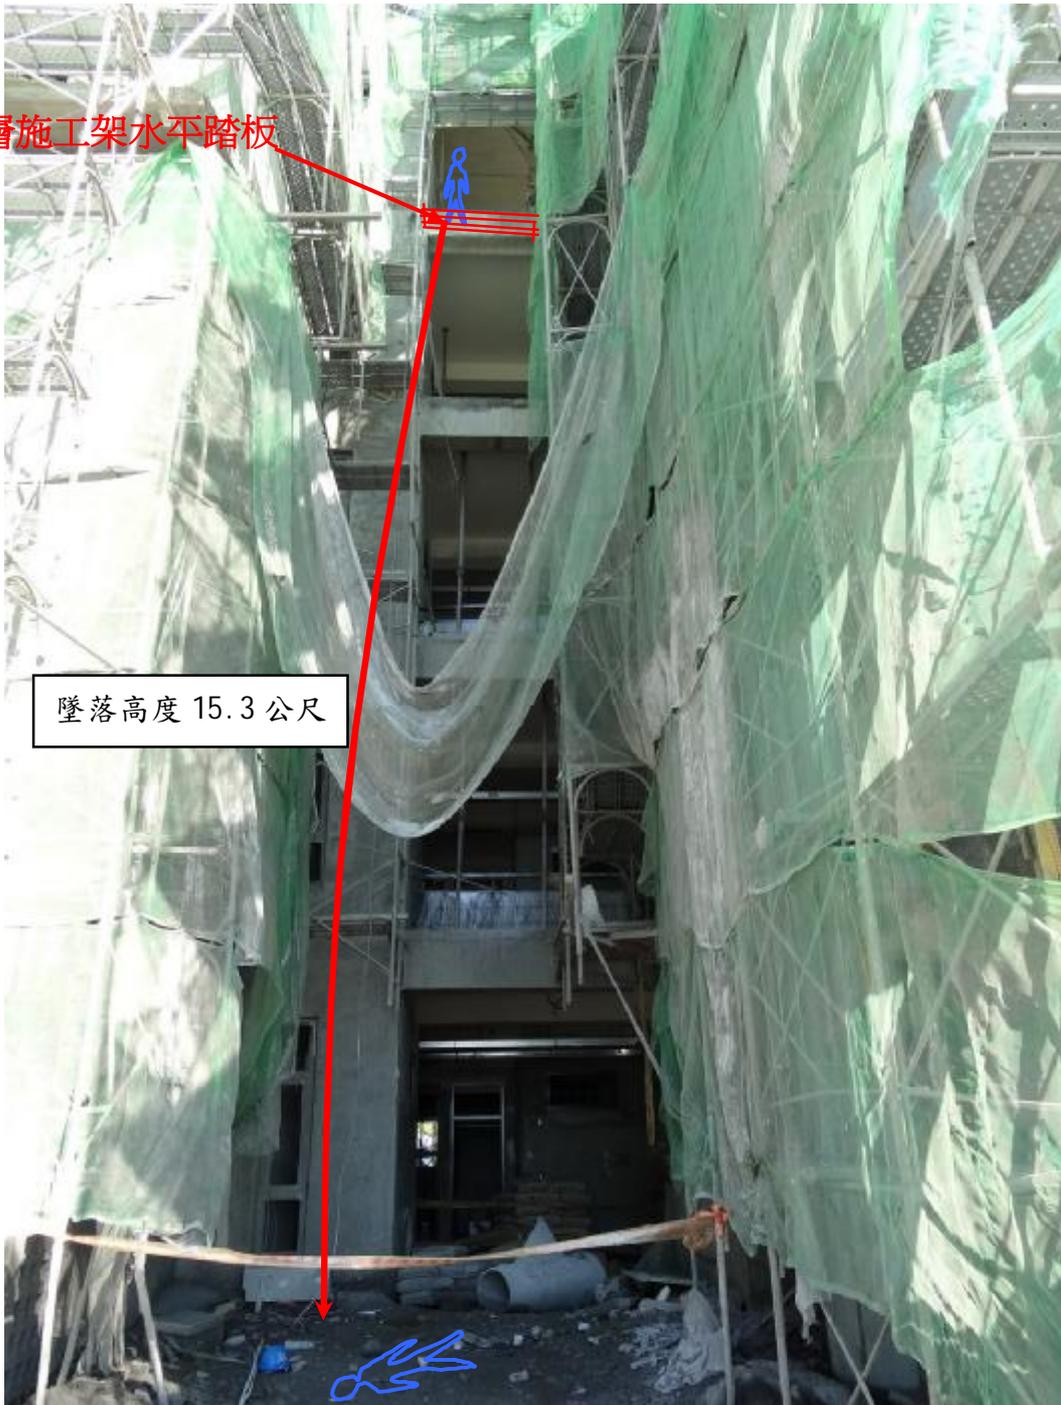
第9層施工架水平踏板

墜落高度 15.3 公尺

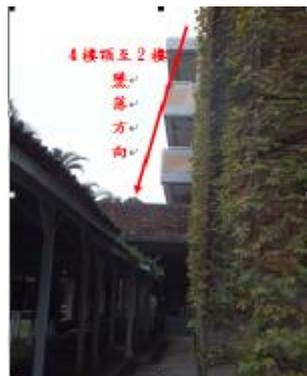
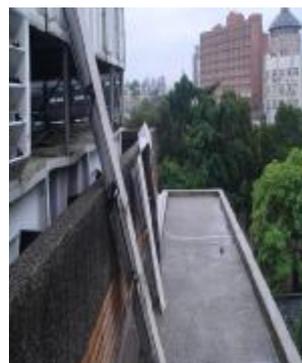
本市 101 年 11 月 17 日上午 9 時 20 分許於本市大安區羅斯福路四段某國立大學發生一起承攬商所僱勞工墜落致死重大職業災害。當日勞工從事教學館 4 樓頂陽台空調冷卻水塔清洗作業，罹災者站立於外側露台（寬度 2 公尺）拆卸空調冷卻水塔回風板時，因露台未設置適當強度護欄等防護設施，致作業中不慎失足墜落至 2 樓露台（墜距超過 10 公尺），導致頭顱破裂當場死亡；本處接獲通報後，立即前往該處進行職災調查，後續並對該事業單位施以停工處分。

說明：教學大樓（館）
4 樓頂陽台空
調冷卻水塔清
洗作業區域，
高度 2 公尺以
上，未設置適當

（二）、事業單位應確實檢討安全衛生管理制度之缺失，且對現場指揮、監督及管理有疏漏之處，應要求勞工改正，並應採取積極防災作為。業主亦應對其所屬承攬商有類似墜落風險者，予以宣導並依約督導控管。

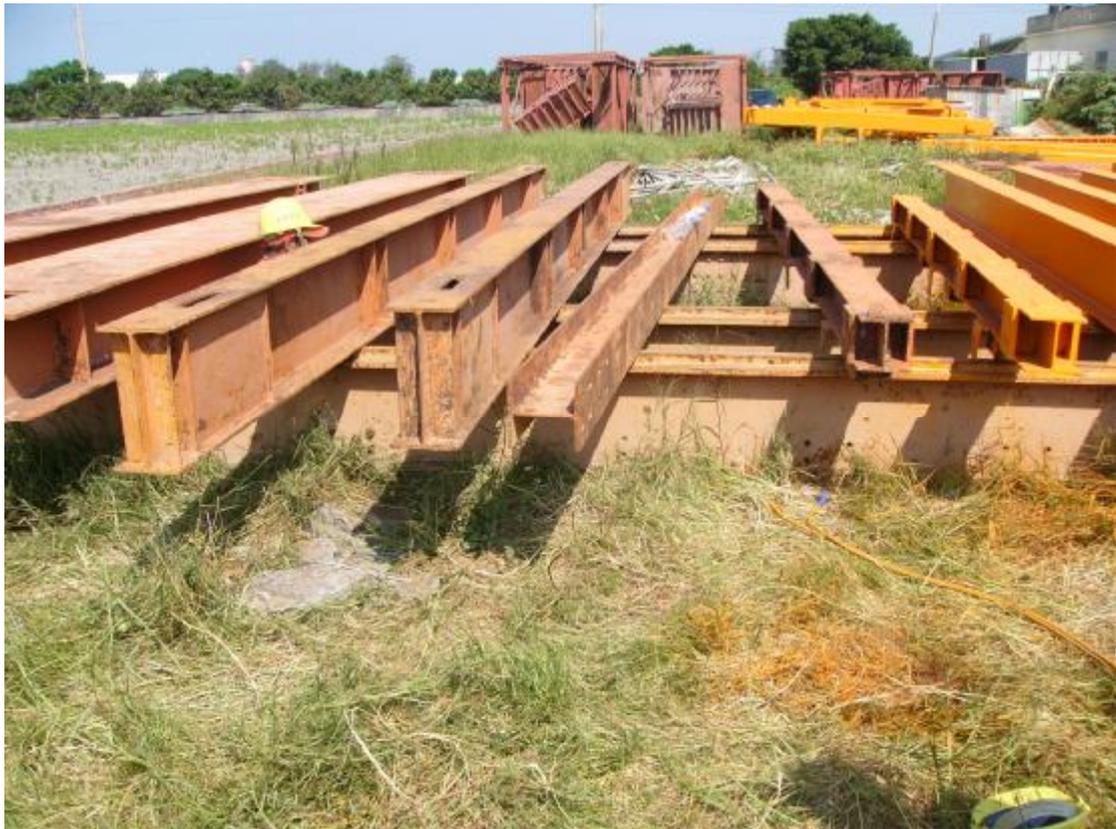
照片 1 現場照片

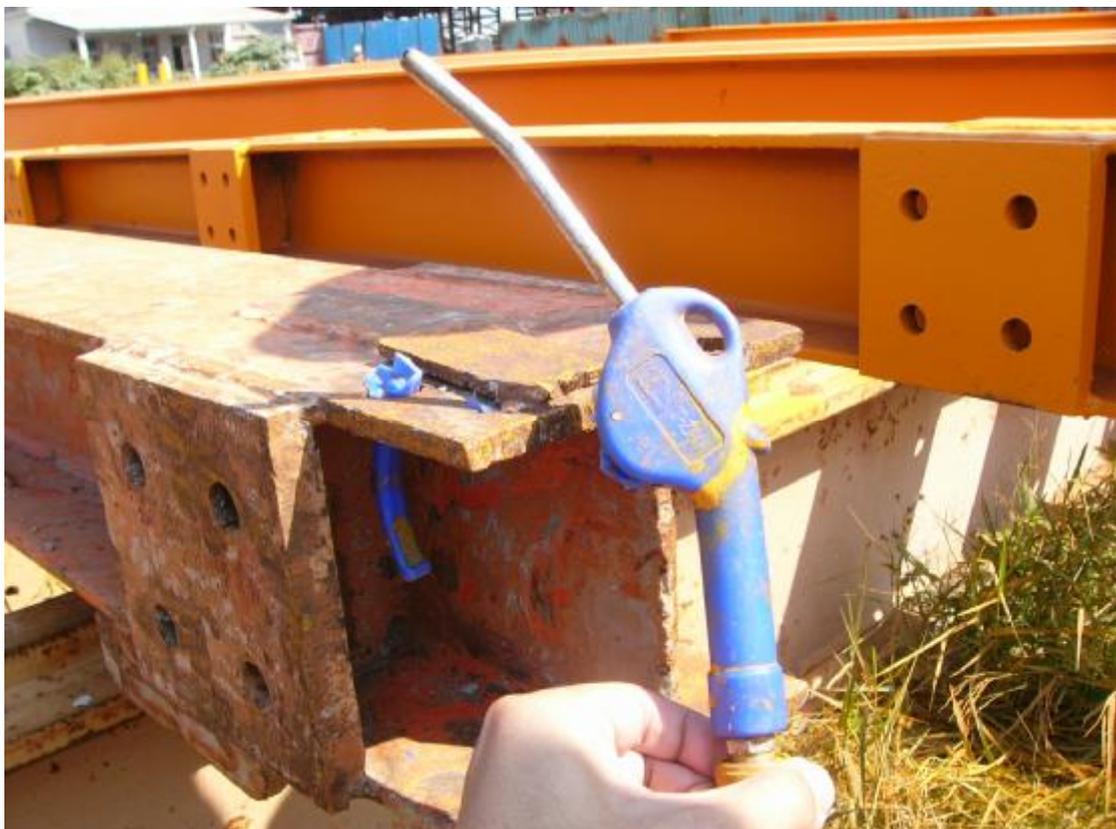
101年10月24日14時5分許，罹災者將空壓槍塑膠扳機插在構件開孔處，金屬噴槍管朝上直立於構件上，罹災者跨上高度約68公分的構件頂面，準備離開作業區時，因構件寬僅18公分，寬度較窄，行走在構件上跌落地面，剛好跌坐在直立的金屬噴槍管上，金屬噴槍管穿破褲子插入陰囊，同時因跌坐的衝擊力壓折塑膠扳機，造成壓縮空氣從金屬噴槍管經陰囊傷口灌入罹災者體內，導致罹災者全身腫脹，引發神經性休克猝死，經送醫急救後於當日15時40分不治死亡。

照片 2 空壓槍塑膠扳機斷裂在構件開孔處

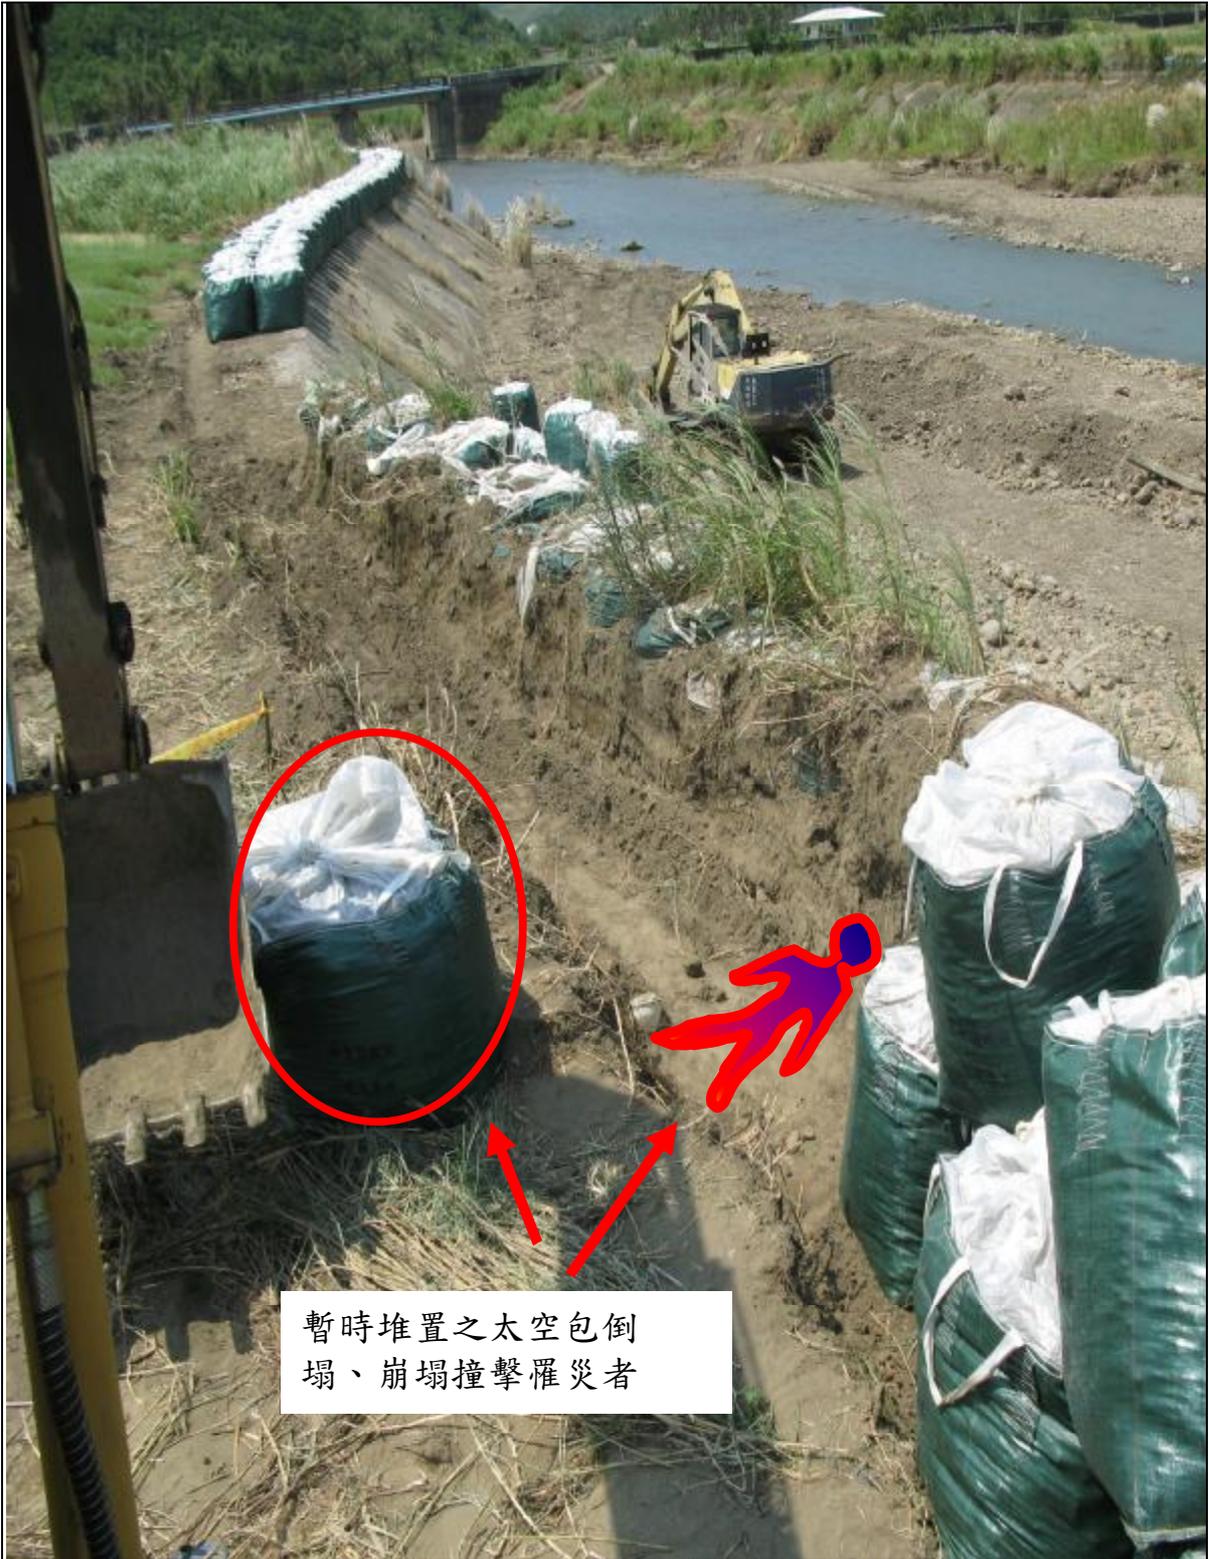
暫時堆置之太空包倒塌、崩塌撞擊罹災者

照片 一	災害發生於屏東縣○○鄉○○溪(○○橋與○○橋間)左岸河川里程約 4K+384 處
------	--

1. 雇主應依其事業規模、特性，訂定勞工安全衛生管理計畫，執行規定之事項。……於勞工人數在三十人以下之事業單位得以執行紀錄或文件代替勞工安全衛生管理計畫。(勞工安全衛生組織管理及自動檢查辦法第 12 條之 1 暨勞工安全衛生法第 14 條第 1 項)
2. 僱用勞工工作時，應施行體格檢查及定期健康檢查。(勞工安全衛生法第 12 條第 1 項)
3. 雇主對新僱勞工或在職勞工於變更工作前，應使其接受適於各該工作必要之安全衛生教育訓練。(勞工安全衛生教育訓練規則第 16 條第 1 項暨勞工安全衛生法第 23 條第 1 項)
4. 雇主應訂定安全衛生工作守則並向檢查機構報備。(勞工安全衛生法第 25 條第 1 項)
5. 雇主對於就業場所作業之車輛機械，應規定駕駛者或有關人員負責執行，不得使車輛系營建機械供為主要用途以外之用途。(勞工安全衛生設施規則第 116 條第 9 款暨勞工安全衛生法第 5 條第 2 項)
6. 雇主對於堆置物料，為防止倒塌、崩塌或掉落，應採取繩索捆綁、護網、擋樁、限制高度或變更堆積等必要措施，並規定禁止與作業無關人員進入該等場所。(勞工安全衛生設施規則第 153 條暨勞工安全衛生法第 5 條第 1 項)
7. 勞工因遭遇職業災害而致死亡時，雇主應給與罹災者家屬 5 個月平均工資之喪葬費及 40 個月平均工資之死亡補償。(勞動基準法第 59 條第 4 款)
8. 雇主應對所僱用勞工投保勞工保險。(勞工保險條例第 6 條第 1 項)。

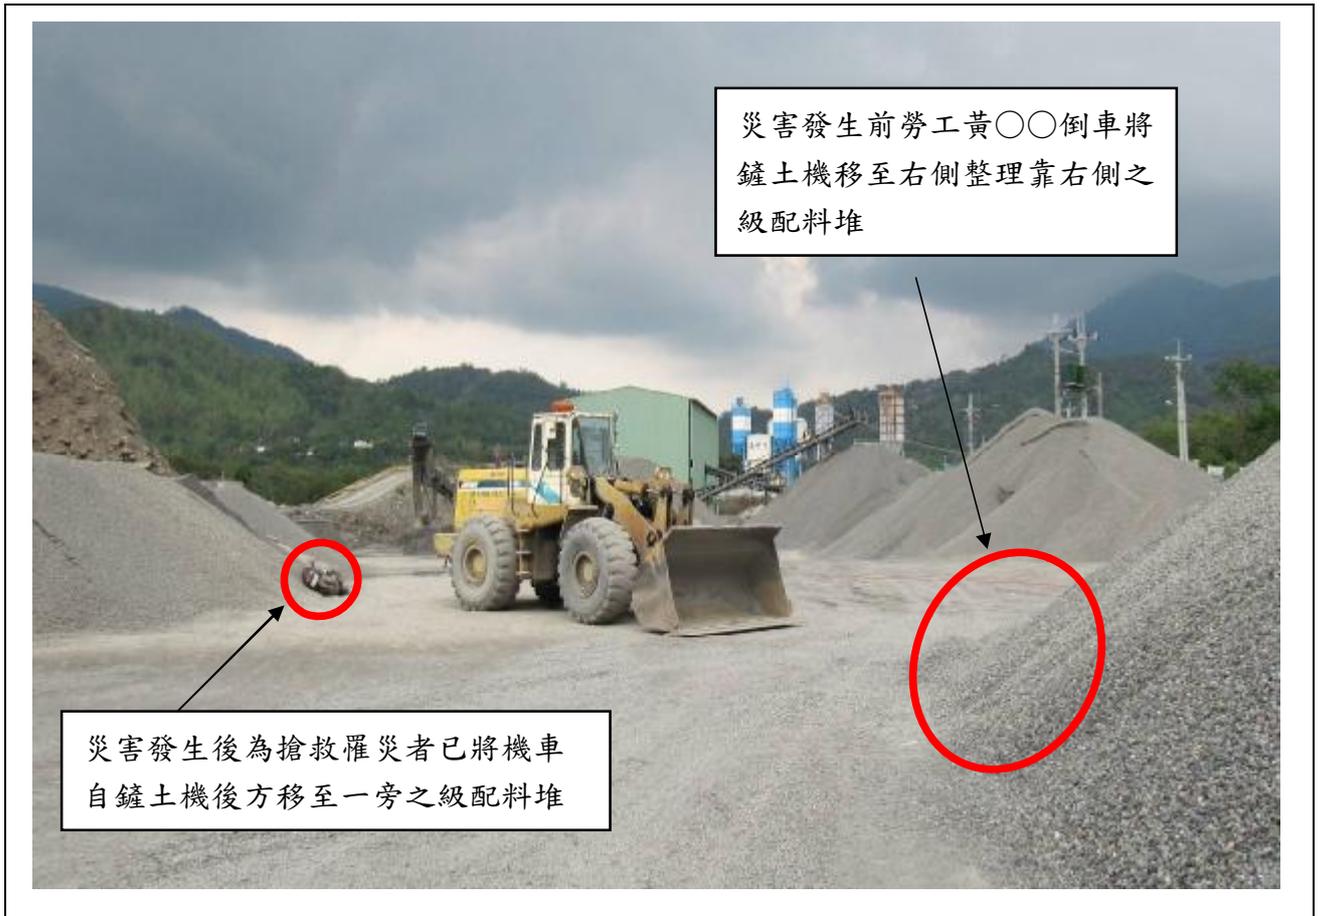
說明 | 罹災者江○○與鏟土機撞擊處之鏟土機右側位置情形之照片

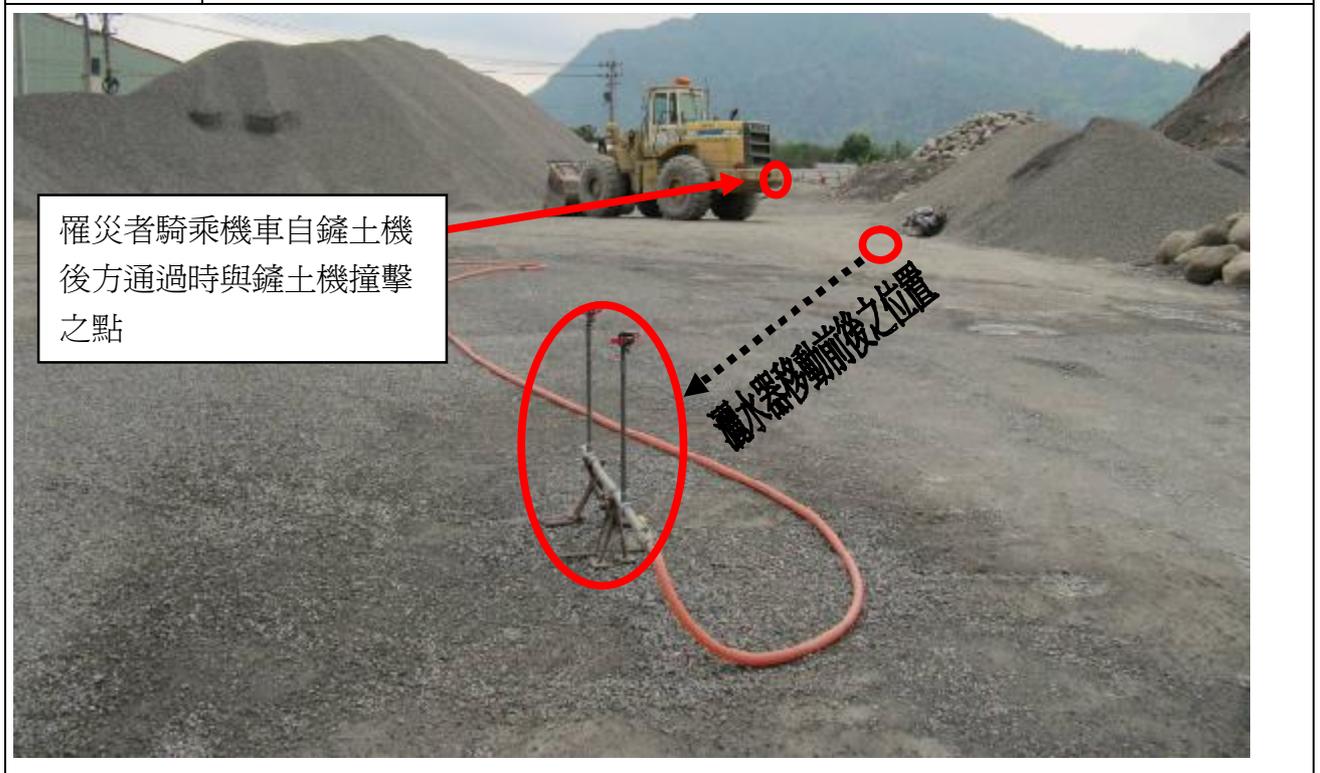
說明 | 鏟土機左側及左後方之情形

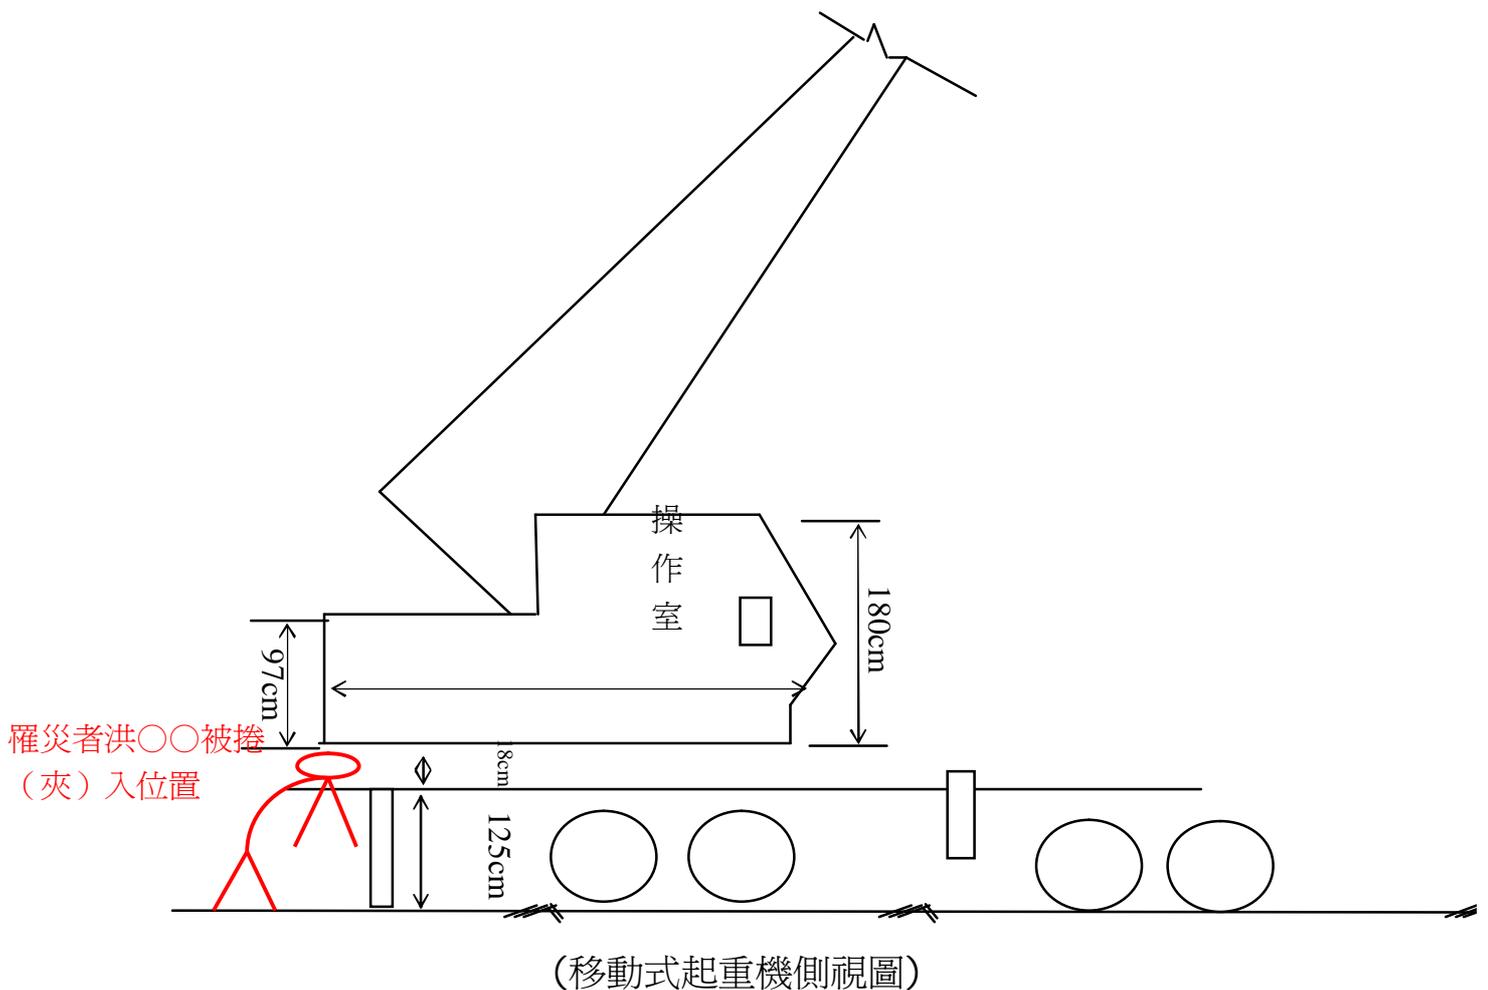
(一)直接原因：遭移動式起重機上部旋轉體旋轉時夾(捲)入起重機上部旋轉體與車體間，造成顱內出血、顱顏骨破裂而神經性休克死亡。

罹災者洪○○被
捲(夾)入位置

(七)事業單位與承攬人、再承攬人分別僱用勞工共同作業時，為防止職業災害，原事業單位應採取左列必要措施：一、設置協議組織，並指定工作場所負責人，擔任指揮及協調之工作。二、工作之連繫與調整。三、工作場所之巡視。四、相關承攬事業間之安全衛生教育之指導及協助。(勞工安全衛生法第18條第1項第1、2、3、4款)

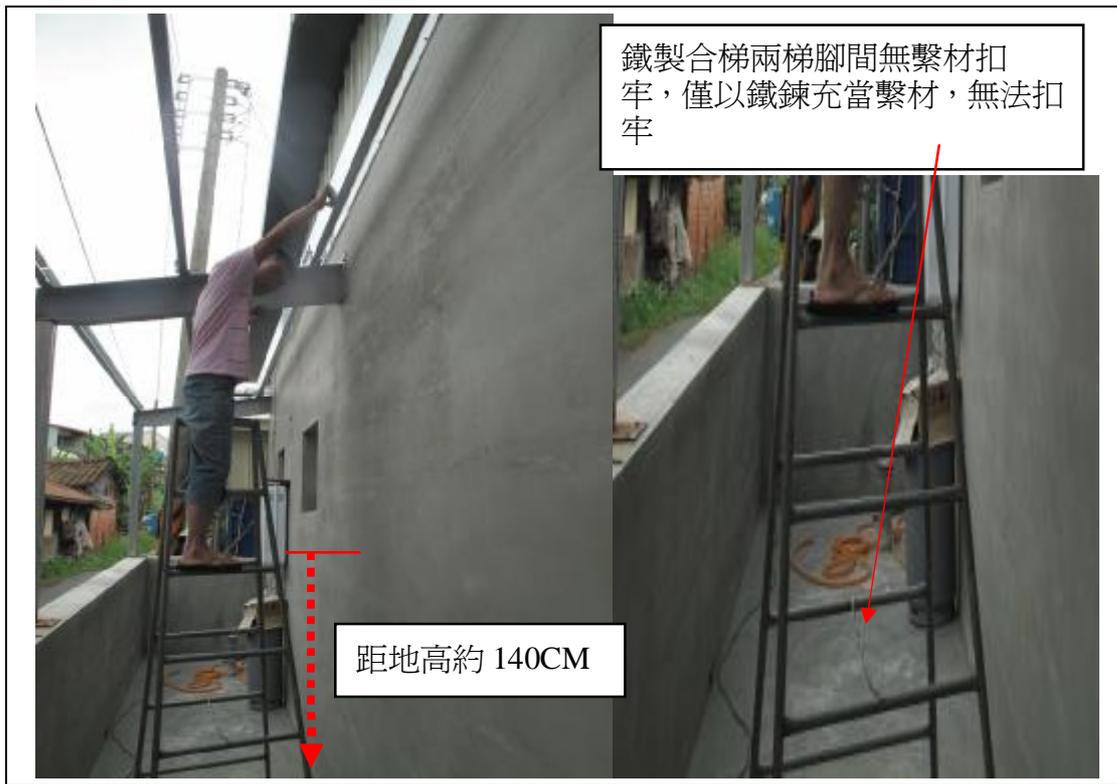
1. 使用之鐵製合梯，兩梯腳間未有繫材扣牢。
2. 對勞工於作業中，有接觸移動電線之虞者，未有防止絕緣被破壞或老化等致引起感電危害之設施。
3. 對於電氣設備裝置及線路，未依電業法規規定施工（工程興建之臨時用電設備，未按規定在電路上之適當處所裝設漏電斷路器）。
4. 作業人員未戴用適當安全帽。

照片	模擬罹災者吳○○站立於鐵製合梯移動變換位置之當時作業情形
----	------------------------------

8. 雇主對於使用之合梯，梯腳與地面之角度應在七十五度以內，且兩梯腳間有繫材扣牢。(勞工安全衛生設施規則第 230 條第 1 項第 03 款暨勞工安全衛生法第 005 條第 1 項)。
9. 對於電氣設備裝置、線路，應依電業法規【建築或工程興建之臨時用電設備，應按規定施行接地外，並在電路上或該等設備之適當處所裝設漏電斷路器(屋內線路裝置規則第 059 條第 1 項第 01 款)】及勞工安全衛生相關法規之規定施工，所使用電氣器材及電線等，並應符合國家標準規格(勞工安全衛生設施規則第 239 條暨勞工安全衛生法第 005 條第 1 項)。

10. 雇主對勞工於作業中或通行時，有接觸絕緣被覆配線或移動電線或電氣機具、設備之虞者，應有防止絕緣被覆破壞或老化等致引起感電危害之設施。(勞工安全衛生設施規則第 246 條暨勞工安全衛生法第 005 條第 1 項)
11. 事業單位工作場所發生左列職業災害之一時，雇主應於二十四小時內報告檢查機構：一、發生死亡災害者。二、發生災害之罹災人數在三人以上者。三、其他經中央主管機關指定公告之災害。(勞工安全衛生法第 28 條第 2 項)
