101 年度全國重大 職業災害實例彙編

中華民國一〇二年六月

101 年度營造業重大職災實例

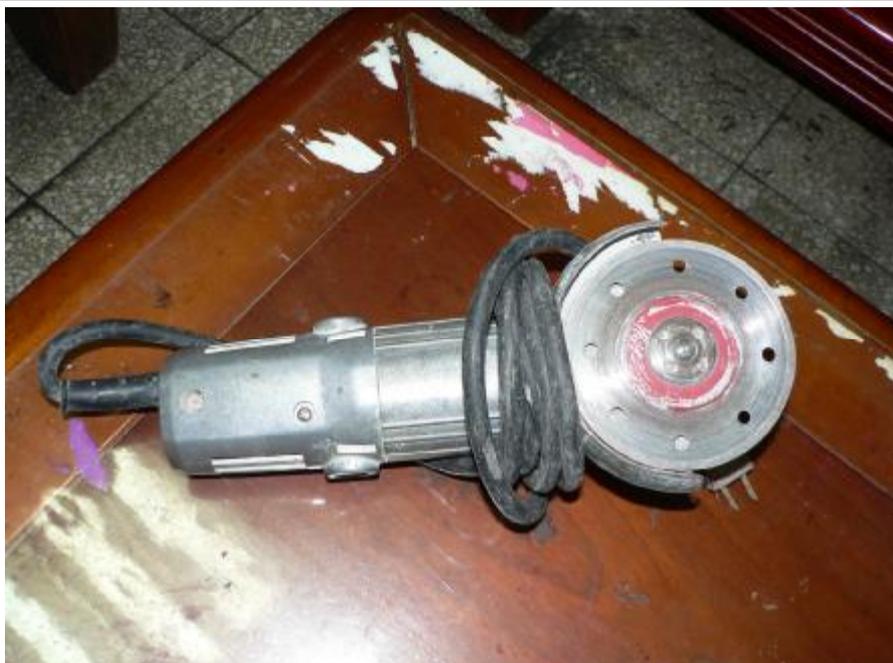
- (一) 直接原因：罹災者使用漏電之砂輪機遭電擊致死。
- (二) 間接原因：不安全狀況：
 - 1、電源開關未設置漏電斷路器。
 - 2、砂輪機漏電。
- (三) 基本原因：
 - 1、危害認知不足。
 - 2、未實施安全衛生教育與預防災變訓練。
 - 3、自動檢查未確實。

漏電之砂輪機

(一) 雇主對於使用對地電壓在一百五十伏特以上移動式或攜帶式電動機具，或於含水或被其他導電度高之液體濕潤之潮濕場所、金屬板上或鋼架上等導電性良好場所使用移動式或攜帶式電動機具，為防止因漏電而生感電危害，應於各該電動機具之連接電路上設置適合其規格，具有高敏感度、高速型，能確實動作之防止感電用漏電斷路器。(勞工安全衛生設施規則第 243 條第 1 項暨勞工安全衛生法第 5 條第 1 項)

(二) 雇主對勞工於作業中或通行時，有接觸絕緣被覆配線或移動電線或電氣機具、設備之虞者，應有防止絕緣被破壞或老化等致引起感電危害之設施。(勞工安全衛生設施規則第 246 條暨勞工安全衛生法第 5 條第 1 項)

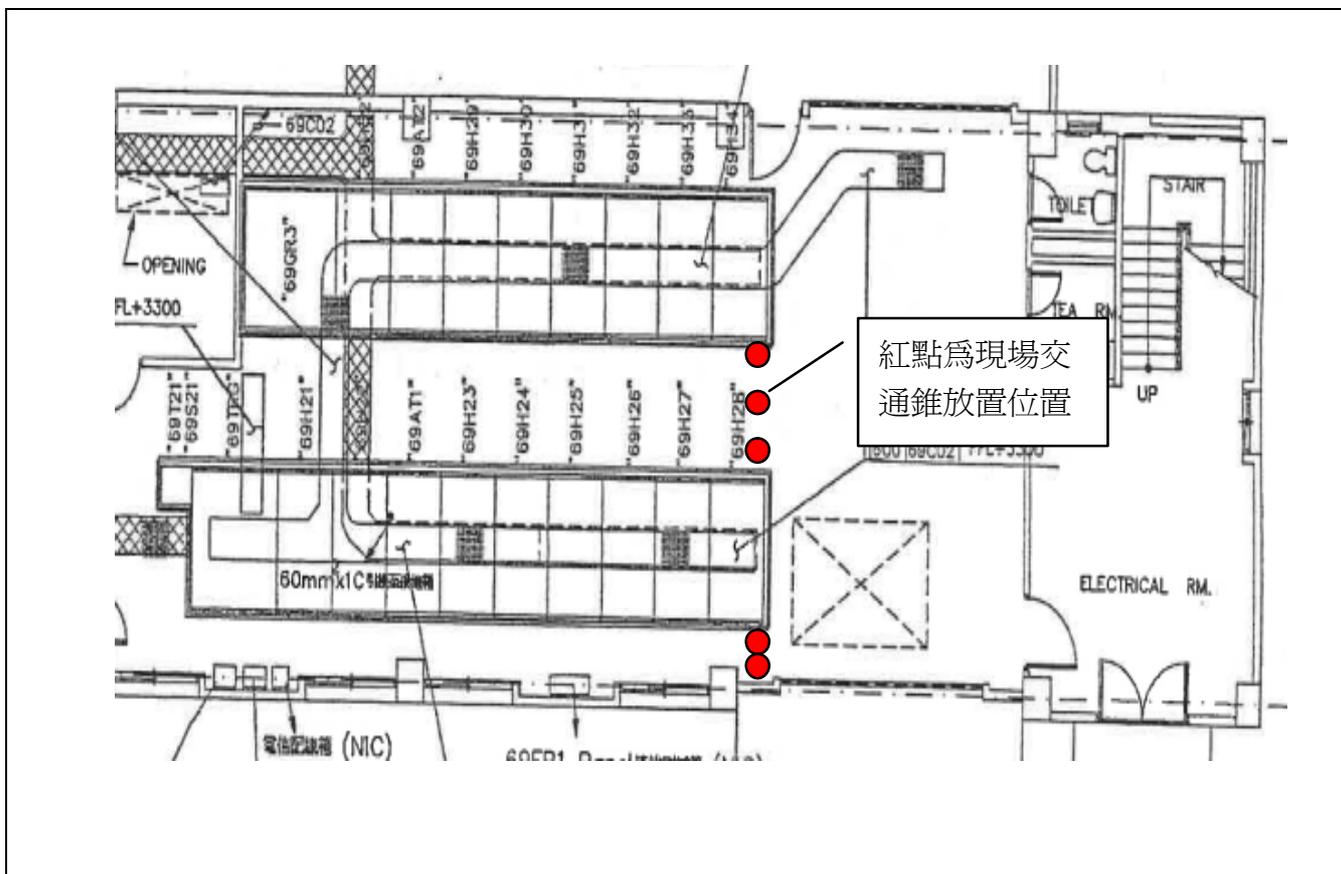
圖一：變電所內部平面圖

2. 雇主對於從事電氣工作之勞工，應使其使用電工安全帽、絕緣防護具及其他必要之防護器具(勞工安全衛生設施規則第 290 條第 1 項暨勞工安全衛生法第 5 條第 1 項)。

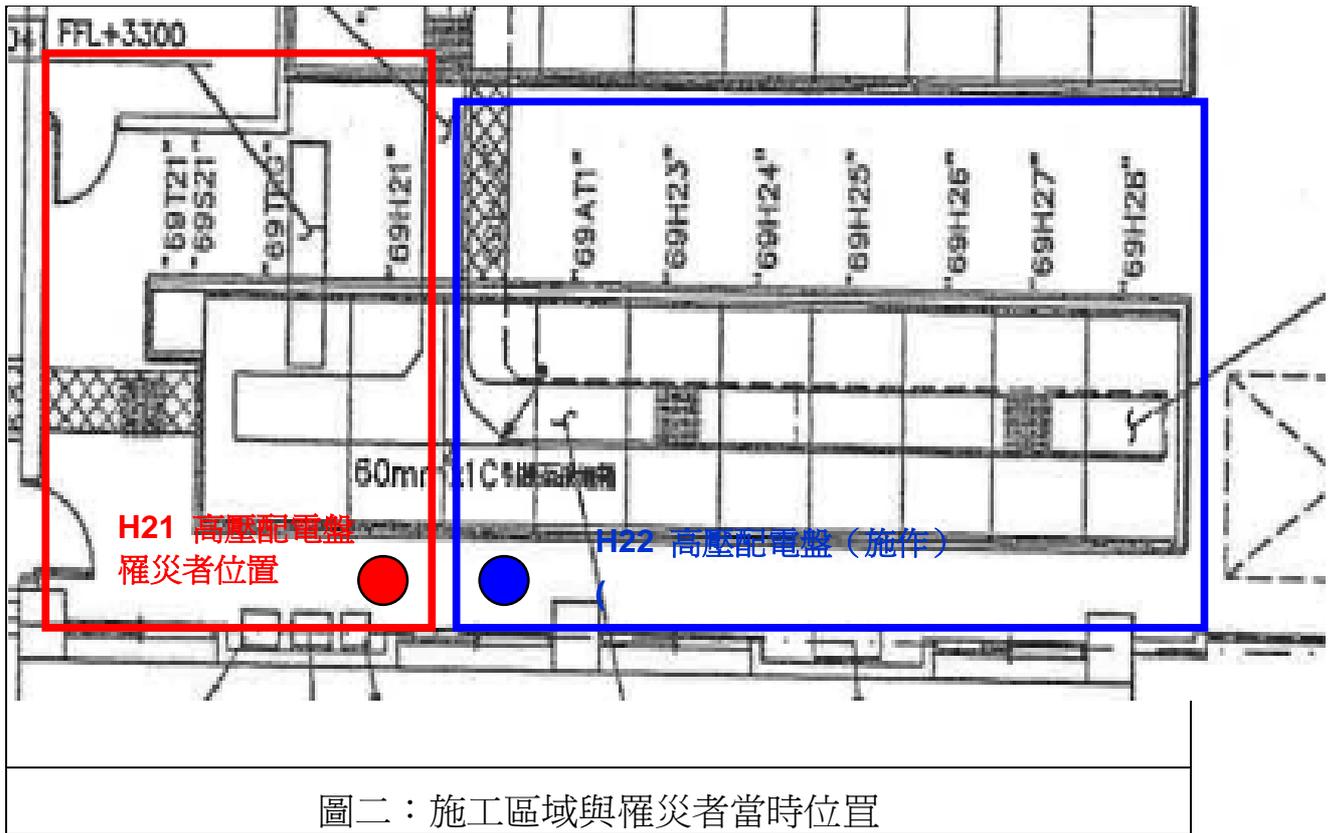
圖二：施工區域與罹災者當時位置

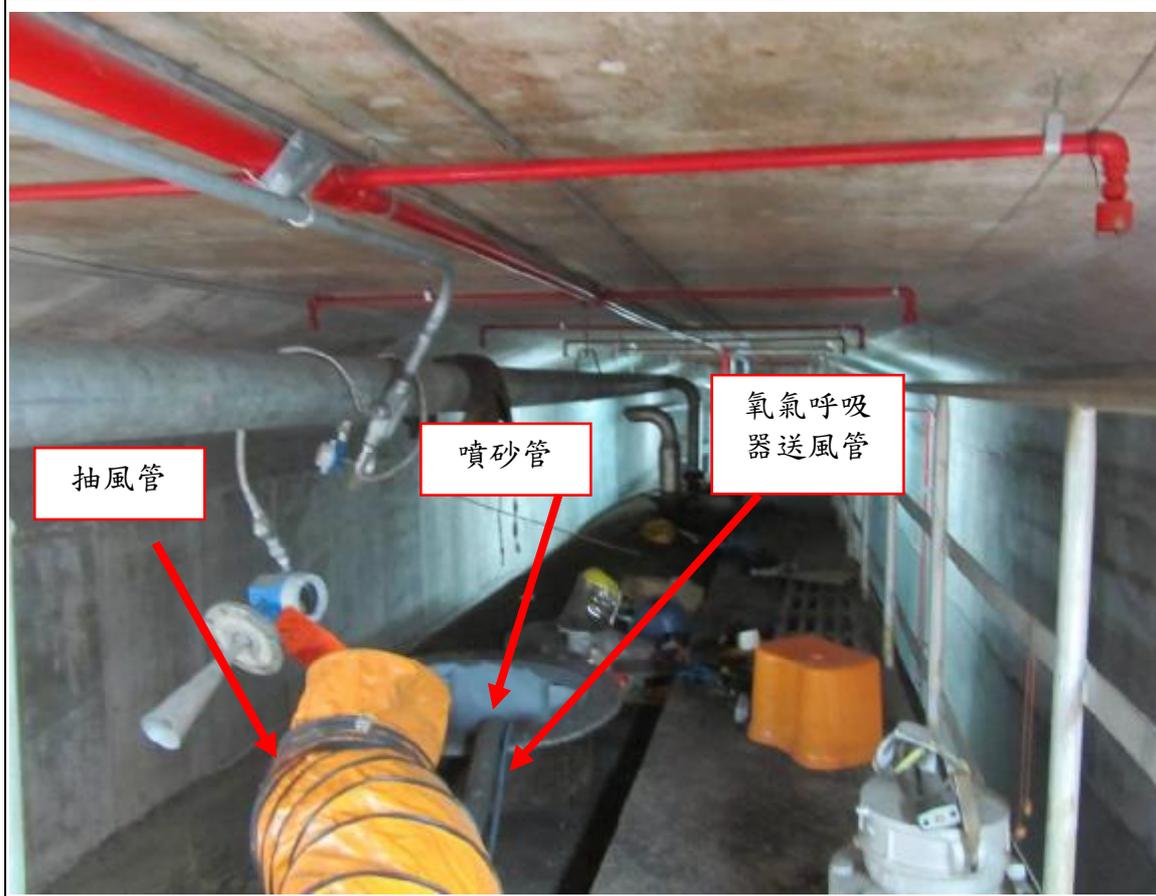
照片 一 1. 災害發生於台南市○○區「○○工程」工地。
2. 臥式油槽長 11.3 公尺，直徑 3.7 公尺。

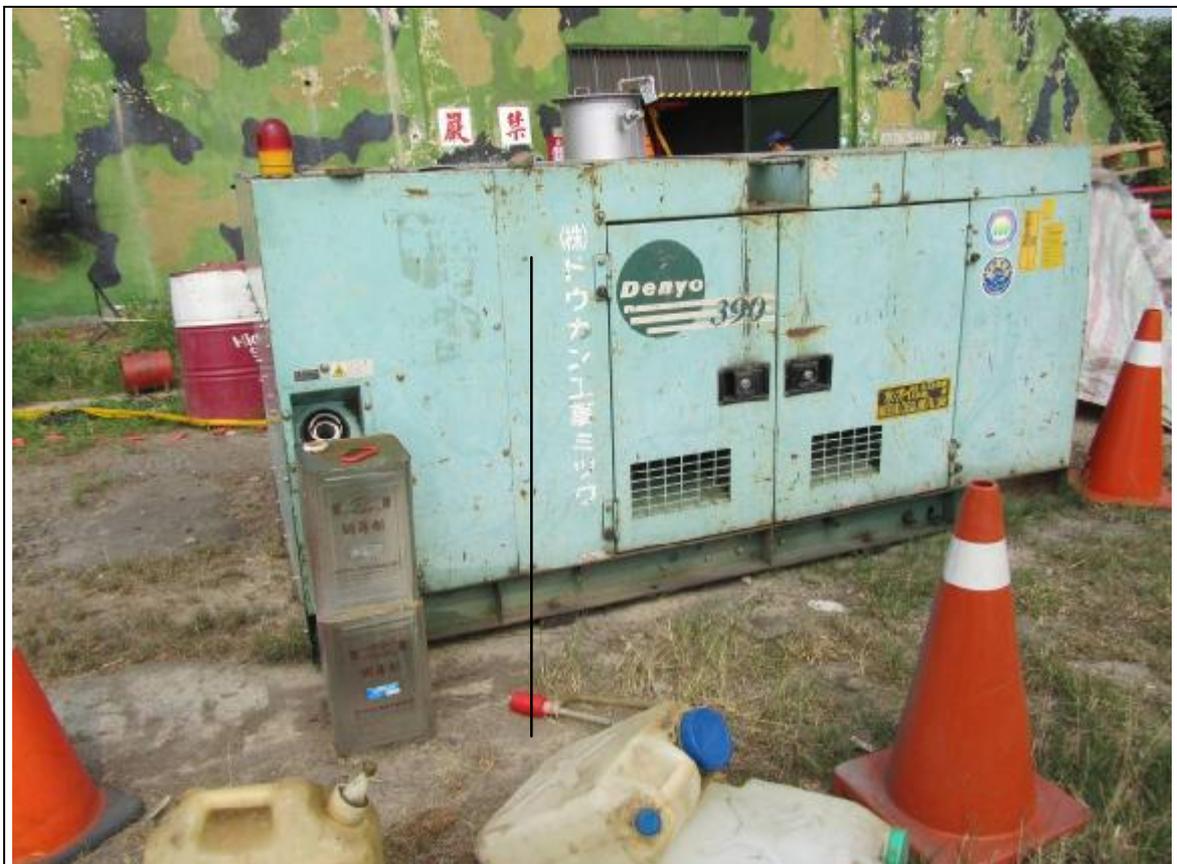
照片五 柴油引擎為動力帶動壓縮機之空壓機。

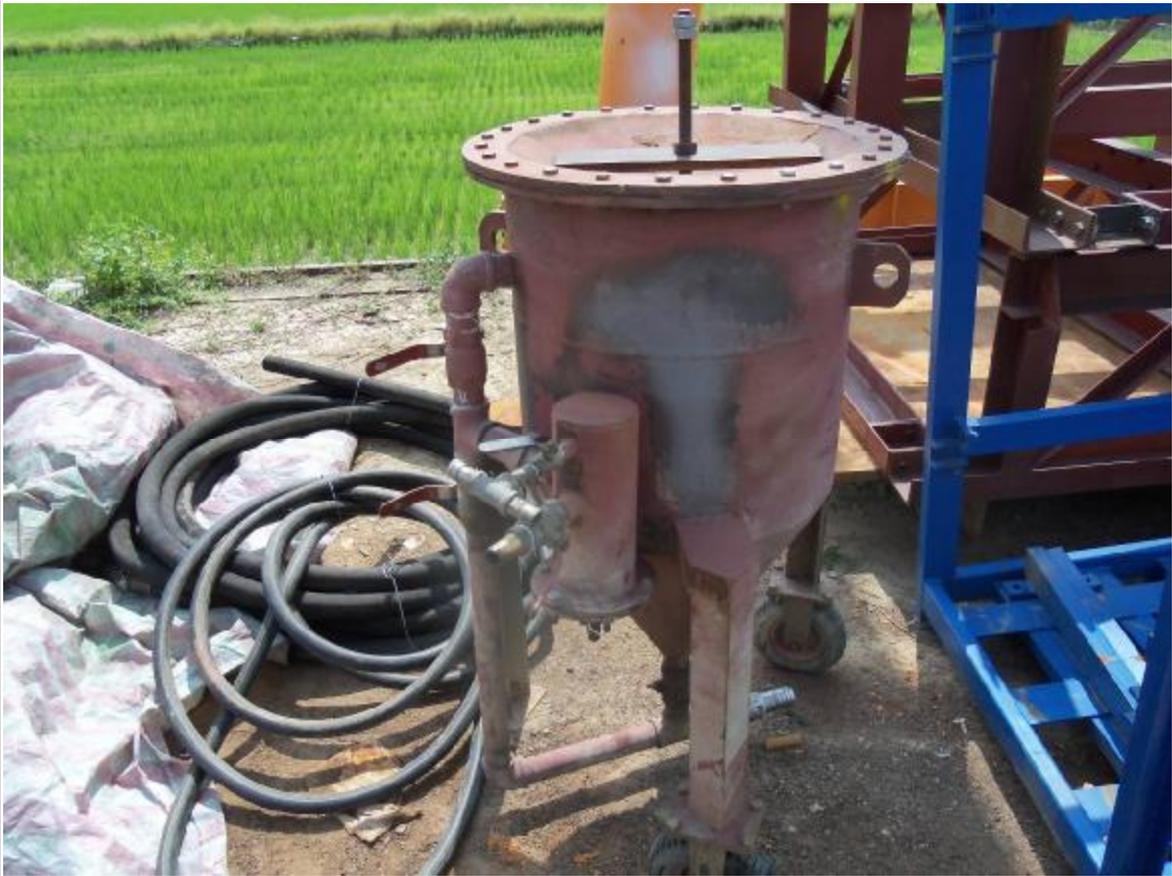
照片六 藉以混合銅礦砂之噴砂設備加壓筒。

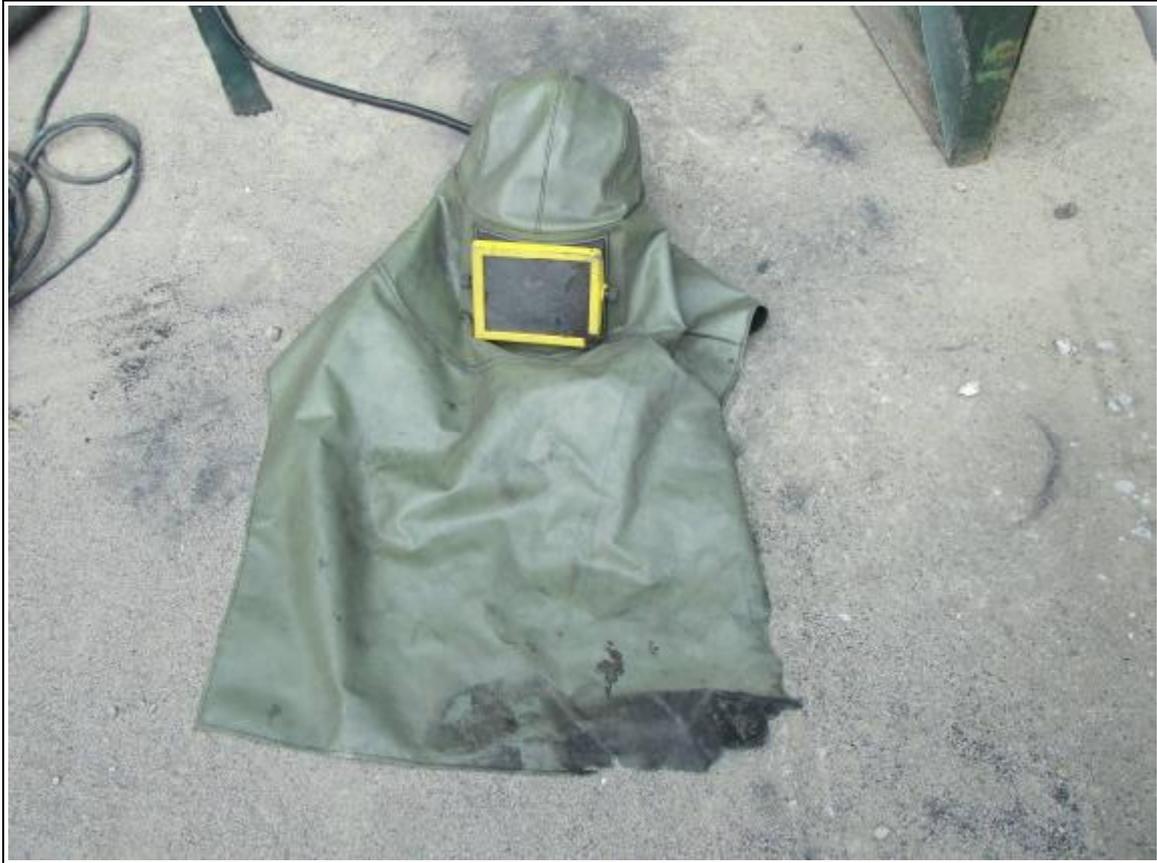
照片七 黃○○工作時配戴噴砂頭罩，腰部左側處有明顯遭噴砂槍破壞痕跡。
