船舶裝卸作業時發生貨物飛落致1人死亡職業災害案

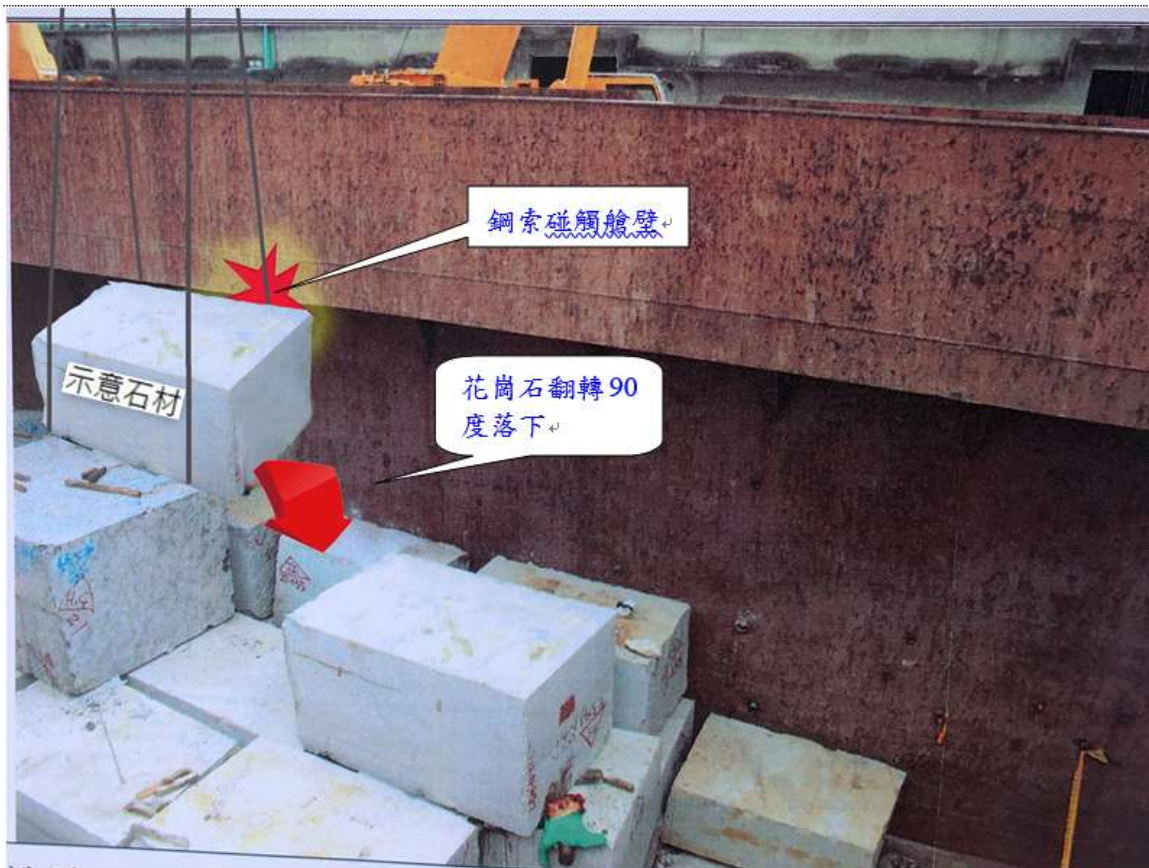
八、現場示意圖或照片：

依據111年7月2日與罹災者夏○次共同作業的勞工巫○清稱述，當日花○公司負責石材從船艙內吊運至貨車上，勞工夏○次與三位勞工在同茂7號船的第2號船艙內作業負責吊掛石材，勞工巫○清擔任指揮手，指揮移動式起重機作業，當時勞工巫○清位於艙蓋上方監視作業情形及指揮移動式起重機，事發時疑似因吊運中之花崗石擺盪，鋼索接觸船艙艙壁邊緣導致損壞斷裂，肇致石材向船尾方向翻轉90度後垂直墜落，觸碰下方石材後又在向船尾方向翻轉90度倒下，壓中閃避不及的罹災者夏○次，當場死亡。

（二）綜合上述災害發生經過、相關人員所述、現場檢查結果及相驗屍體證明書記載，研判本次災害發生原因為111年7月2日8時25分許，花蓮港起卸股份有限公司所僱勞工夏○次於花蓮港第14號公用碼頭同茂7號散裝貨輪，從事花崗石吊掛作業時，未於起吊作業前確認其使用之鋼索之強度符合安全規範及未妥善規劃吊運路線使吊運之石材與未吊運石材接觸面分離後產生擺盪，導致其中一條鋼索碰觸船艙艙壁上緣後損壞斷裂，花崗石向船尾方向翻轉90度落下後，再向船尾方向翻轉90度倒塌，壓中逃避不及之罹災者夏○次，導致罹災者腰椎橫斷併骨盆碎裂當場死亡。

1. 直接原因：罹災者夏○次於花蓮港第14號公用碼頭同茂7號散裝貨輪遭吊運之花崗石飛落壓擊，造成腰椎橫斷併骨盆碎裂死亡。
2. 間接原因：
 - （1）吊運路線規劃未避免碰觸其他物體。
 - （2）起重機具之吊掛用鋼索，安全係數未達6以上。

- (1) 雇主於總噸位在500公噸以上之船舶，使用起重裝置從事船舶貨物之裝載、卸載或搬移等作業時，未指派船舶裝卸作業主管決定作業方法、直接指揮作業及檢點裝卸機具、作業器具並督導使用狀況。
- (2) 未訂定移動式起重機及吊掛作業安全作業標準。

1. 雇主對勞工於高差超過 1.5 公尺以上之場所作業時，應設置能使勞工安全上下之設備。(職業安全衛生設施規則第 228 條暨職業安全衛生法第 6 條第 1 項)
2. 雇主於總噸位在 500 公噸以上之船舶，使用起重裝置從事船舶貨物之裝載、卸載或搬移等作業時，應指派船舶裝卸作業主管辦理下列事項：一、決定作業方法，直接指揮作業。二、通行設備、裝卸機具、防護具、作業器具、工具等之檢點及整備，並督導使用狀況。三、與周邊作業者間之連絡及調整。四、其他為維持裝卸作業安全必要事項。(碼頭裝卸安全衛生設施標準第 64 條第 1 項暨職業安全衛生法第 6 條第 1 項)
3. 雇主對於移動式起重機之檢修、調整、操作、組配或拆卸等，應依下列規定：…五、移動式起重機之操作，應依原設計功能之操作方法吊升荷物，不得以搖撼伸臂或拖拉物件等不當方式從事起重作業。(起重升降機具安全規則第 40 條第 5 款暨職業安全衛生法第 6 條第 1 項)
4. 雇主對於使用起重機具從事吊掛作業之勞工，應使其辦理下列事項：…二、檢視荷物之形狀、大小及材質等特性，以估算荷物重量，或查明其實際重量，並選用適當吊掛用具及採取正確吊掛方法。…四、起吊作業前，先行確認其使用之鋼索、吊鏈等吊掛用具之強度、規格、安全率等之符合性；並檢點吊掛用具，汰換不良品，將堪用品與廢棄品隔離放置，避免混用。…七、確認吊運路線，並警示、

清空擅入吊運路線範圍內之無關人員。(起重升降機具安全規則第 63 條第 2 款、第 4 款及第 7 款暨職業安全衛生法第 6 條第 1 項)

5. 雇主對於起重機具之吊掛用鋼索，其安全係數應在 6 以上。(起重升降機具安全規則第 65 條暨職業安全衛生法第 6 條第 1 項)
6. 雇主應依其事業單位之規模、性質，訂定職業安全衛生管理計畫，要求各級主管及負責指揮、監督之有關人員執行；勞工人數在 30 人以下之事業單位，得以安全衛生管理執行紀錄或文件代替職業安全衛生管理計畫。(職業安全衛生管理辦法第 12 條之 1 第 1 項暨職業安全衛生法第 23 條第 1 項)
7. 勞工人數在 30 人以上之事業單位，依規定設管理單位或置管理人員時，應依中央主管機關公告之內容及方式登錄，陳報勞動檢查機構備查。(職業安全衛生管理辦法第 86 條第 1 項暨職業安全衛生法第 23 條第 1 項)
