勞工因木心板倒塌被壓重傷醫療後因敗血症併多重器官衰竭致死災害實例

一、行業種類：家具批發、零售業(4442) (95) 0940050264

二、災害類型：物體倒塌、崩塌(05)

三、災害媒介物：木心板(522)

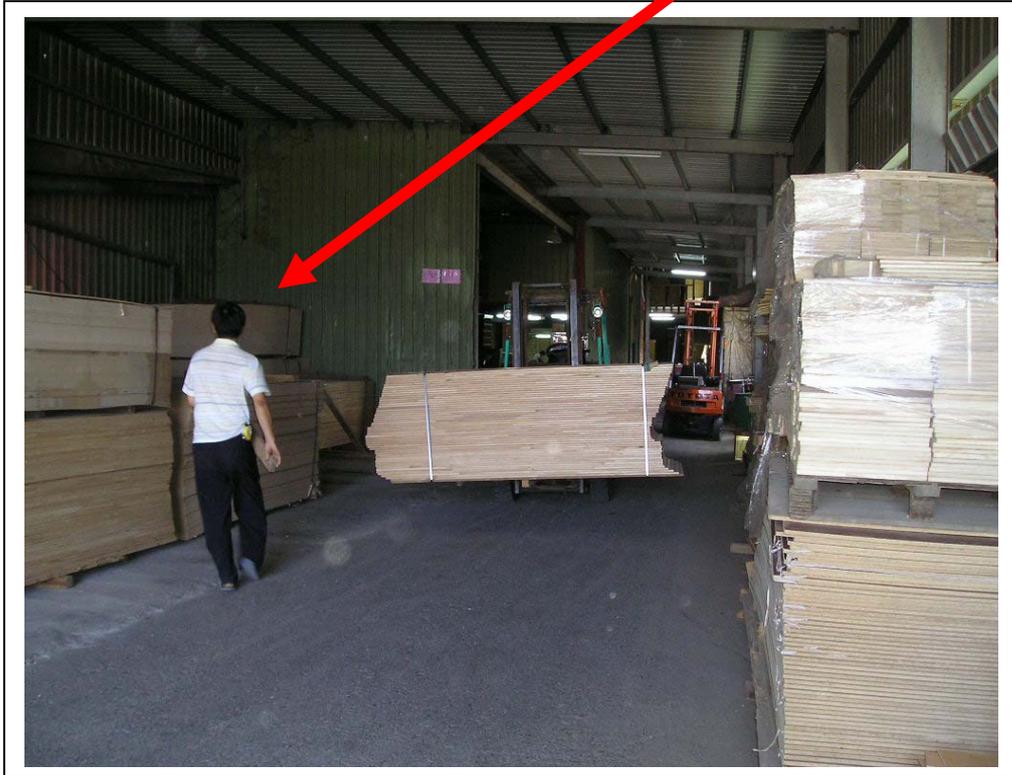
八、災害示意圖：

(一)直接原因：堆疊高度 250 公分木心板被撞擊崩落壓住身體，造成多發性外傷引起敗血症併多重器官衰竭死亡。

(1)堆置物料未採取繩索捆綁、護網、擋樁、限制高度或變更堆積等必要措施，造成木心板倒塌、崩塌。

(2)未規定禁止與作業無關人員進入該等場所。

木心板崩塌處

(七)雇主對於堆置物料，為防止倒塌、崩塌或掉落，應採取繩索捆綁、護網、擋樁、限制高度或變更堆積等必要措施，並規定禁止與作業無關人員進入該等場所。
