## 收拾電焊機導線(含焊接柄)發生感電致死災害

核備文號：1121815641

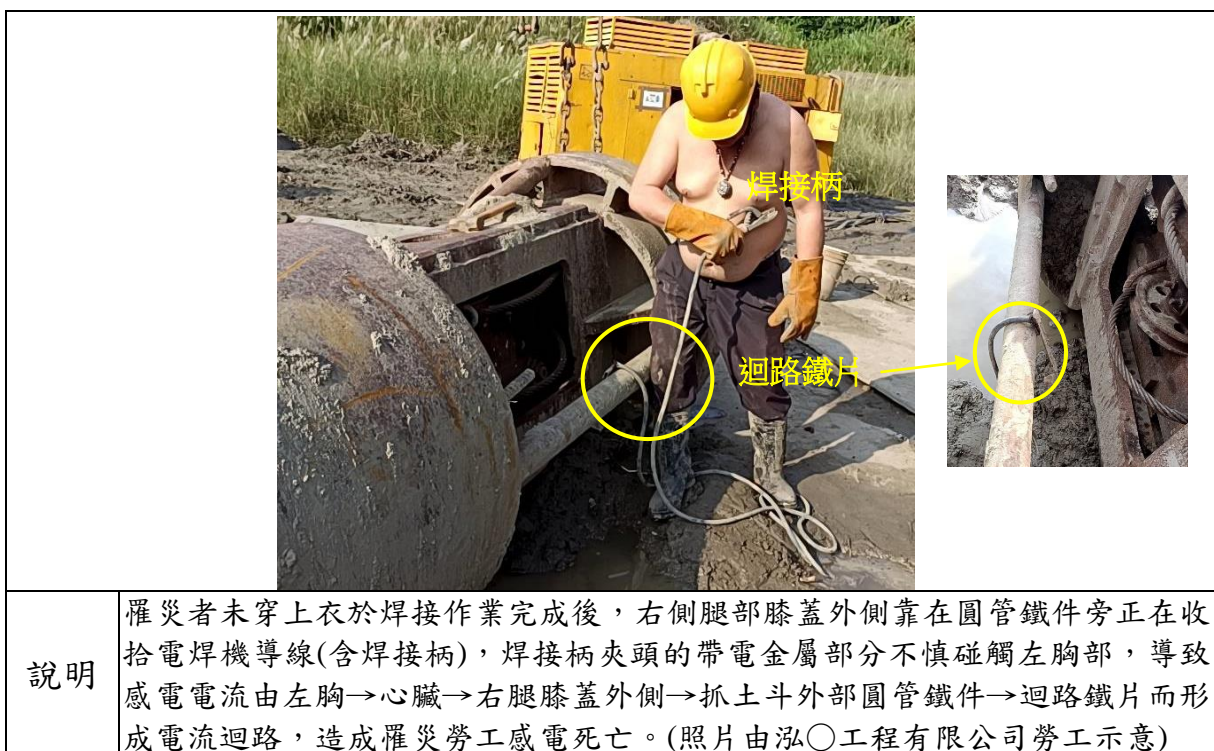
八、現場示意圖或照片：

雇主使罹災者葉○○於收拾電焊機導線(含焊接柄)時，因所使用之交流電焊機自動電擊防止裝置功能失效及焊接柄未有絕緣耐力，致使罹災者於身體流汗潮濕狀態下進行焊接線路之收線作業時，焊接柄帶電金屬部分不慎碰觸左胸部，造成電擊休克，傷重死亡。

(一)直接原因：罹災者進行焊接線路之收線作業時，遭受交流88.3伏特電焊機電擊，致傷重死亡。

- 1、雇主對電焊作業使用之焊接柄，未有相當之絕緣耐力。
- 2、雇主對勞工於鋼架等致有觸及高導電性接地物之虞之場所，作業時所使用之交流電焊機，未有自動電擊防止裝置。

- 1、工程之施工者，應於施工規劃階段實施風險評估，致力防止工程施工時，發生職業災害。(職業安全衛生法第 5 條第 2 項)
- 2、雇主應訂定安全衛生工作守則向勞動檢查機構報備。(職業安全衛生法第 34 條第 1 項)。
- 3、第 2 條所定事業之雇主應依附表二之規模，置職業安全衛生業務主管。(職業安全衛生管理辦法第 3 條第 1 項暨職業安全衛生法第 23 條第 1 項)
- 4、雇主應依其事業單位之規模、性質，訂定職業安全衛生管理計畫，要求各級主管及負責指揮、監督之有關人員執行。(職業安全衛生管理辦法第 12 條之 1 第 1 項暨職業安全衛生法第 23 條第 1 項)
- 5、雇主依第 13 條至第 63 條規定實施之自動檢查，應訂定自動檢查計畫。(職業安全衛生管理辦法第 79 條暨職業安全衛生法第 23 條第 1 項)
- 6、雇主對新僱勞工或在職勞工於變更工作前，應使其接受適於各該工作必要之一般安全衛生教育訓練。(職業安全衛生教育訓練規則第 17 條第 1 項暨職業安全衛生法第 32 條第 1 項)
- 7、雇主對電焊作業使用之焊接柄，應有相當之絕緣耐力及耐熱性。(職業安全衛生設施規則第 245 條暨職業安全衛生法第 6 條第 1 項)
- 8、對勞工於鋼架等致有觸及高導電性接地物之虞之場所，作業時所使用之交流電焊機，應有自動電擊防止裝置。(職業安全衛生設施規則第 250 條暨職業安全衛生法第 6 條第 1 項)
- 9、勞工因遭遇職業災害而致死亡時，雇主應依下列規定予以補償……：……四、勞工遭遇職業傷害或罹患職業病而死亡時，雇主除給與 5 個月平均工資之喪葬費外，並應 1 次給與其遺屬 40 個月平均工資之死亡補償。……(勞動基準法第 59 條第 4 款)
