96 年度危險性機械設備重大職災實例

目錄

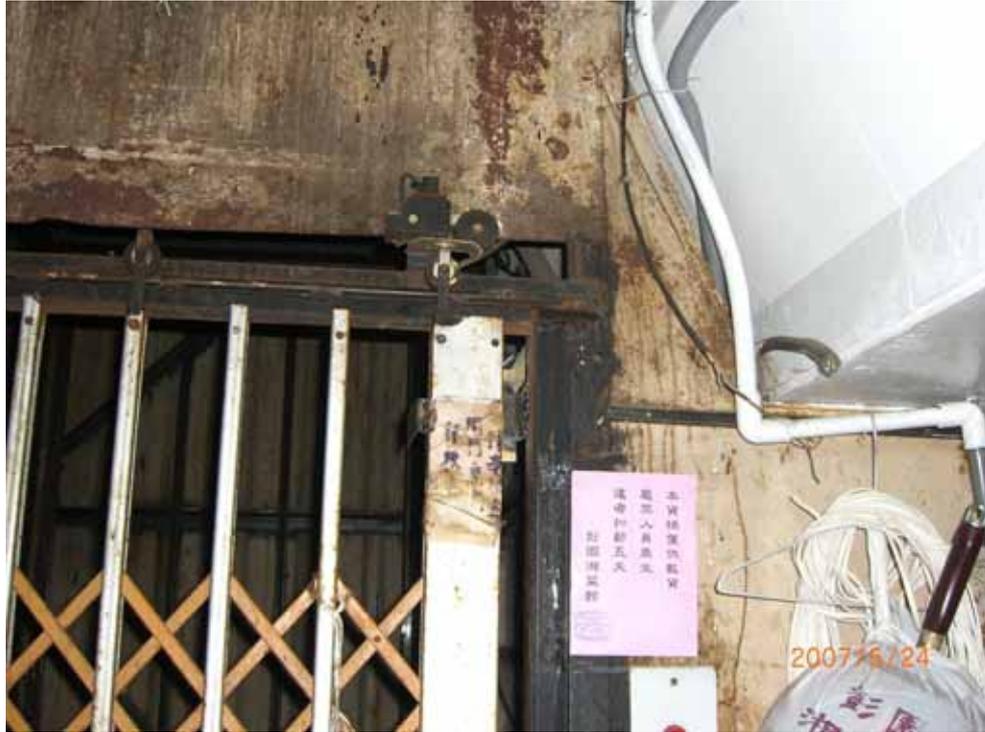
升降機連鎖裝置失效。

照片 1：手拉門未緊閉，電氣連鎖裝置即可作用

(一) 之升降路各樓出入口，應裝置構造堅固平滑之門，並應有安全裝置，使升降搬器升降路出入口之任一門開啟時，升降機不能開動，及升降機在開動中任一門開啟時，能停止上下。

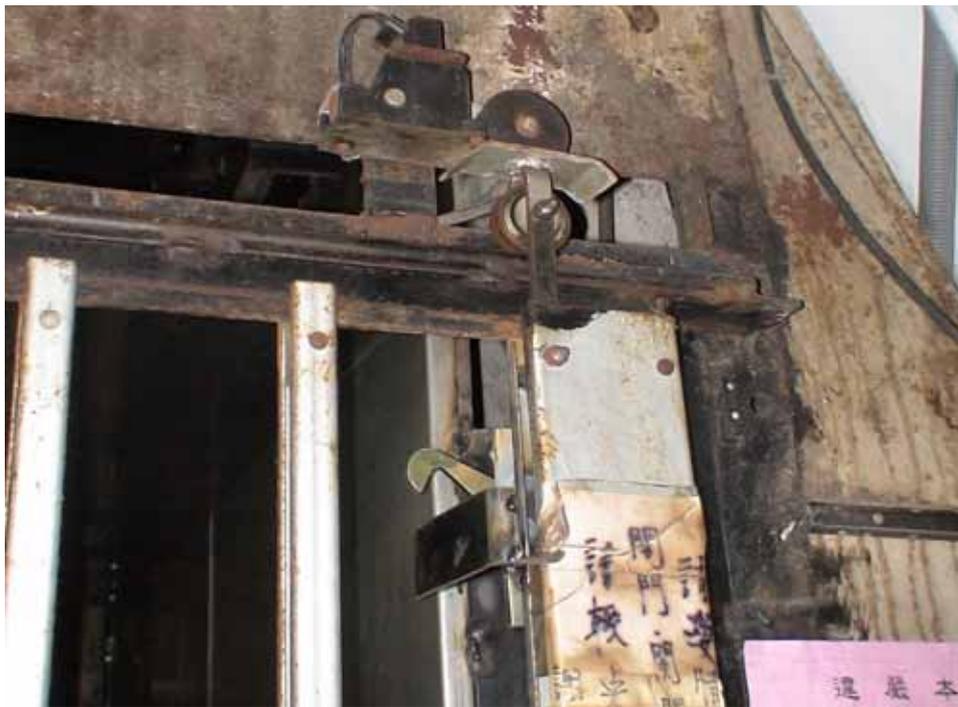
照片 2：機械連鎖裝置未發揮作用。(車廂已於 2 樓升至 3 樓)

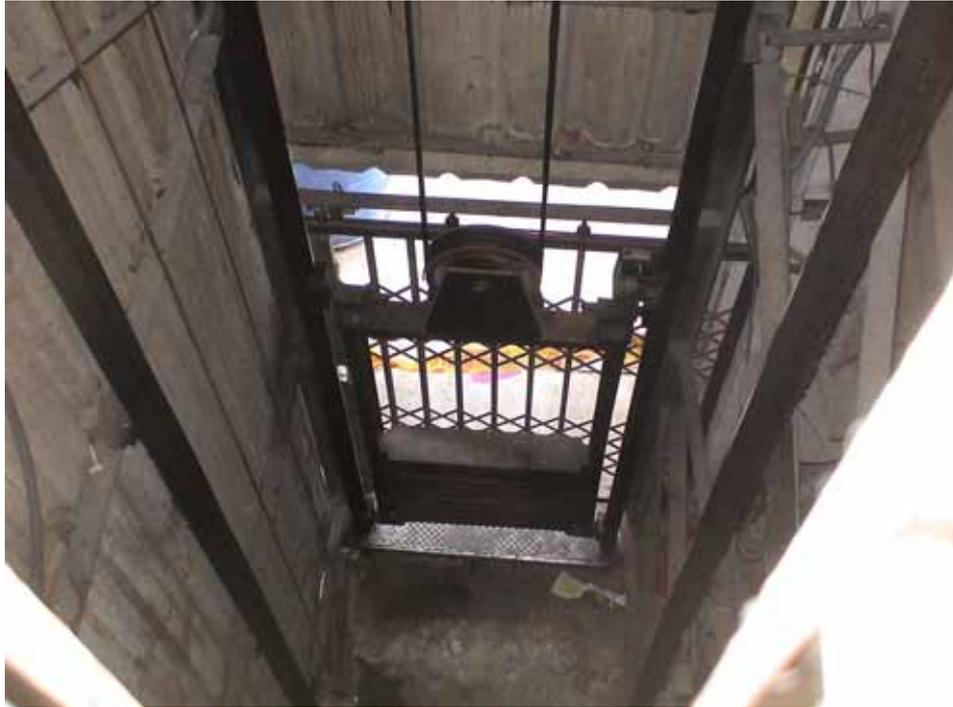
照片 3：1 樓機坑圖示(含配重塊)

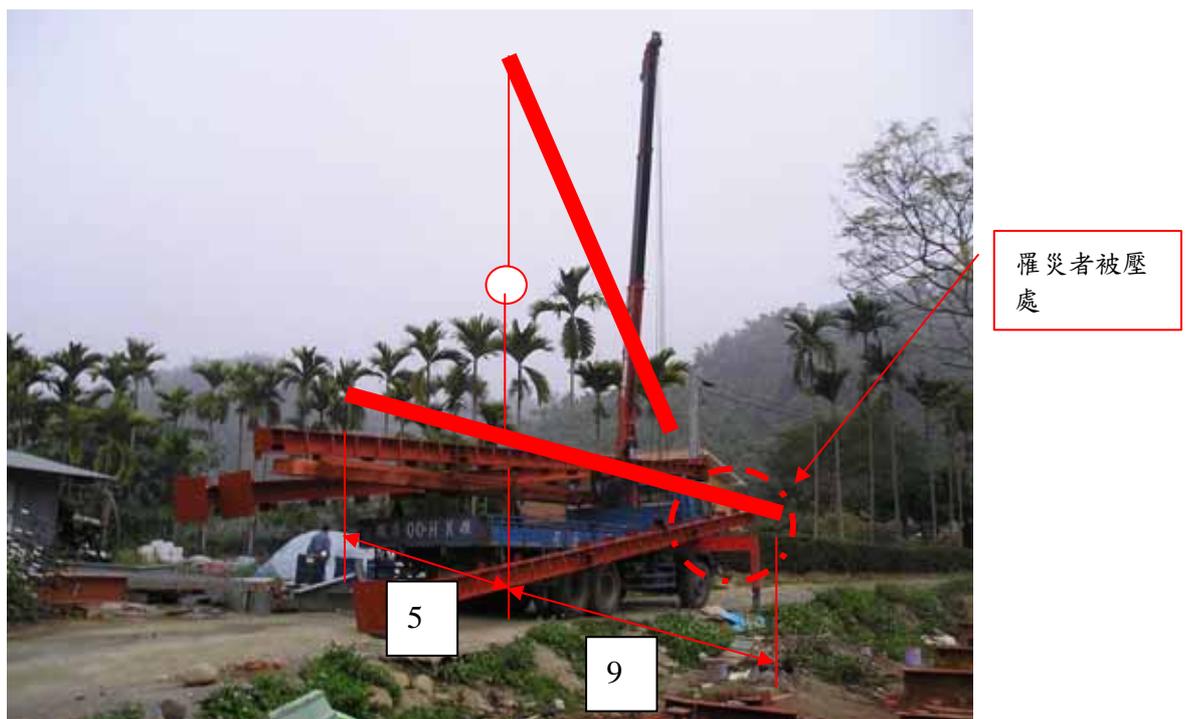
單點吊掛長約 14m 之鋼構，致鋼構從吊卡車前側翻轉飛落，撞擊到位於吊掛物下方且未戴安全帽之罹災者廖○○頭部及壓迫其軀體，造成創傷性休克致死。

照片 1：(1) 據現場查驗發現，罹災者單點吊掛之位置約在車後端 5m 處，該支鋼構之重心靠近於車前側（有 5:9 之比例），而該支型鋼前側因而翻轉飛落，撞擊罹災者到罹災者頭部，然後壓住右腿 (2) 災害發生當時，罹災者未戴安全帽且坐於右側撐座上，又未採取防止吊掛物通過人員上方及人員進入吊掛物下方之設備或措施

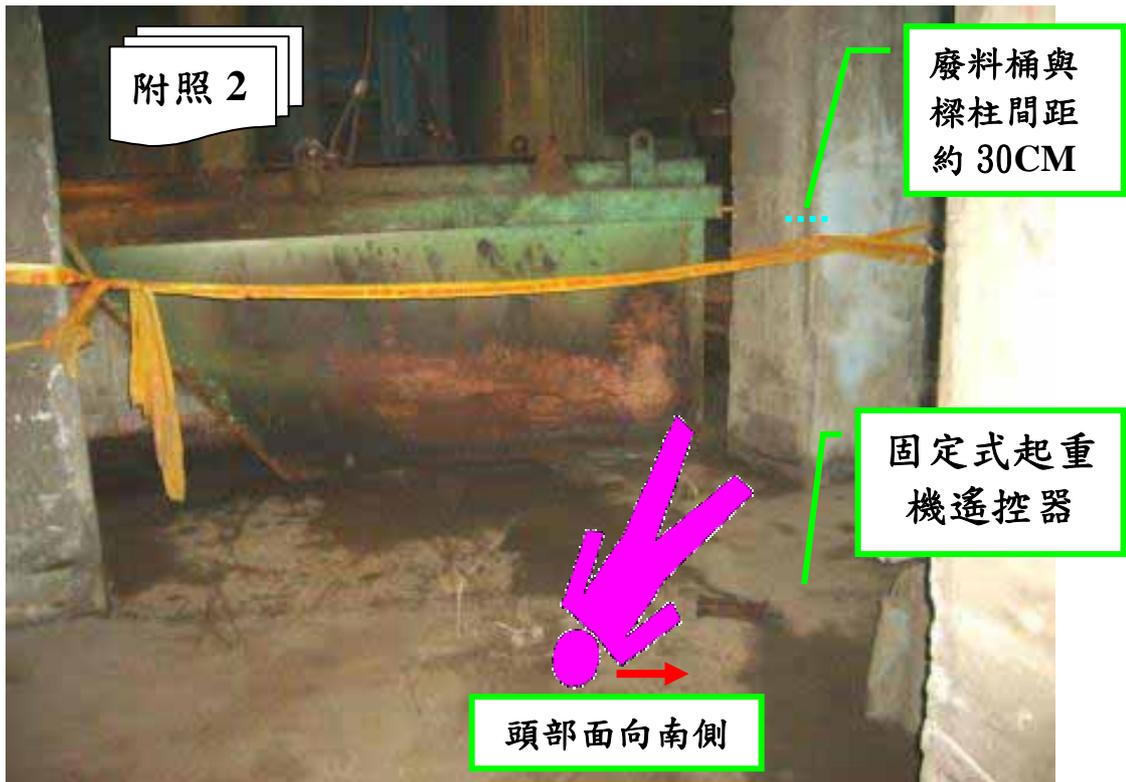
照片 2：災害現場模擬-離災者躺在地上面向南側，雙手抱著左腹，固定式起重機遙控器掉落於其右手邊地面

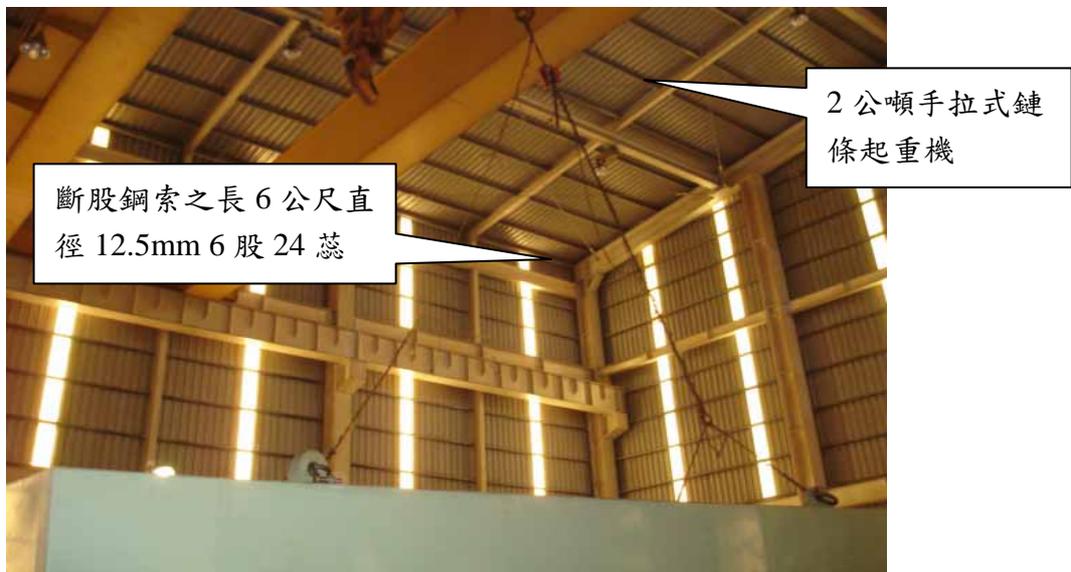
依據臺灣高雄地方法院檢察署相驗屍體證明書所載：死亡原因：「直接引起死亡之原因：甲、出血性休克。乙、多發性挫傷。丙、重物壓傷（工作中）。」於迫緊更新作業時，當由罹災勞工鄭員操作固定式起重機，吊舉重達 7,445 公斤之空氣冷卻器外殼時，可能因發現該空氣冷卻器外殼下方遭絆住，人員遂即進下底座檢查，因未加考慮鋼索老化、磨損、腐蝕、衝擊拉力等安全係數下，未採用具足夠拉斷負荷之鋼索，致因吊具鋼索強度不足負荷引起鋼索突然斷裂，導致被吊物電機空氣冷卻器外殼向附近之汽輪機側傾斜，鄭員閃避不及遭外殼撞擊右胸部，發生本災害。

照片 1：鋼索斷裂後空氣冷卻器外殼向蒸汽渦輪機測傾斜

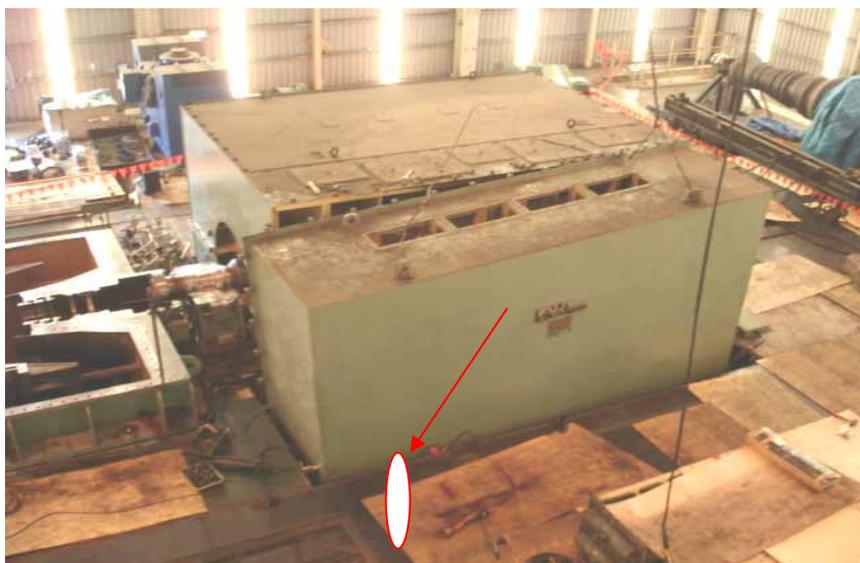
照片 2：空氣冷卻器外殼傾斜後罹災者被夾於基坑位置

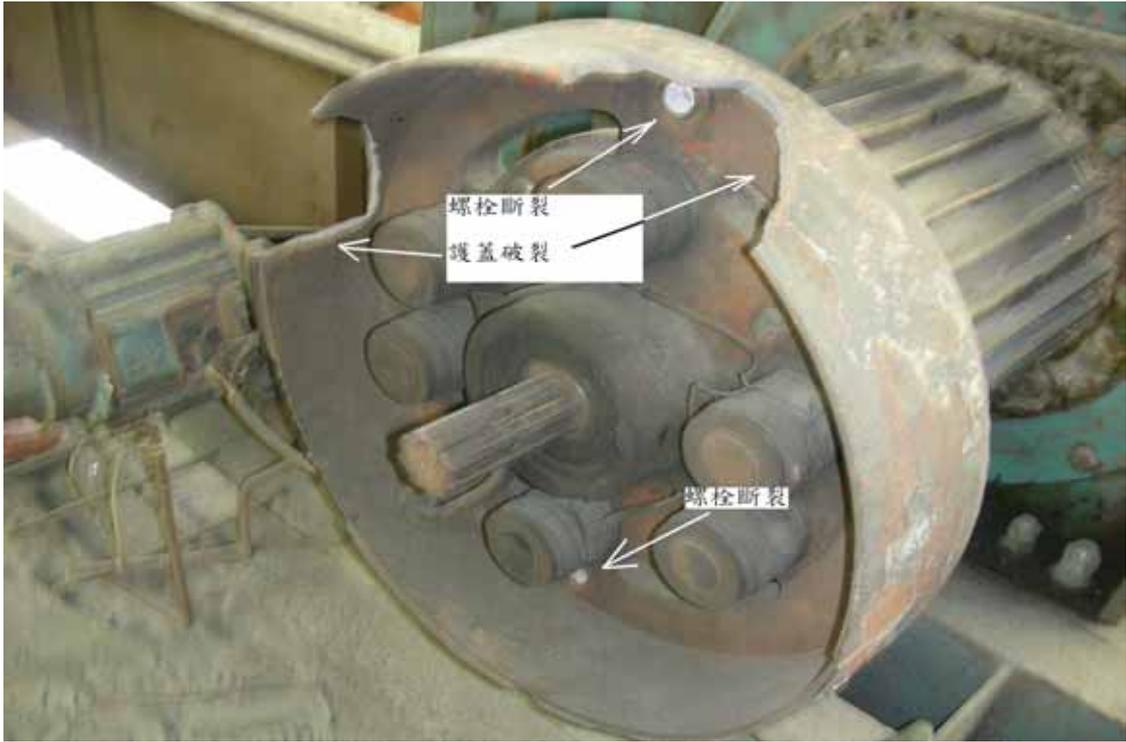
綜合研判：維修該故障之固定式起重機時，拆下剎車器外端蓋及最外側之剎車板後，因剎車板與剎車碟間或因存有異物或其他原因，造成剎車板與剎車碟間咬死，呈現剎緊狀態，其它剎車板、剎車碟亦未脫出。罹災者以觸控操作開關操作試行恢復馬達動作；因 4 支固定螺栓另一端未固定於護蓋上，螺栓承受扭力降低；當在測試時起動時，高轉速帶動剎車碟及剎車板轉動，瞬間扭力打斷螺栓並使變形。螺絲斷裂後，落下之剎車板、破損之剎車板鑄件、螺栓等撞擊剎車碟，而造成剎車碟破裂飛散物擊破屋頂及擊中位於起重機側之潘員顱部及腹部致死。

照片 2：剎車器護罩及螺栓破裂、斷裂圖示

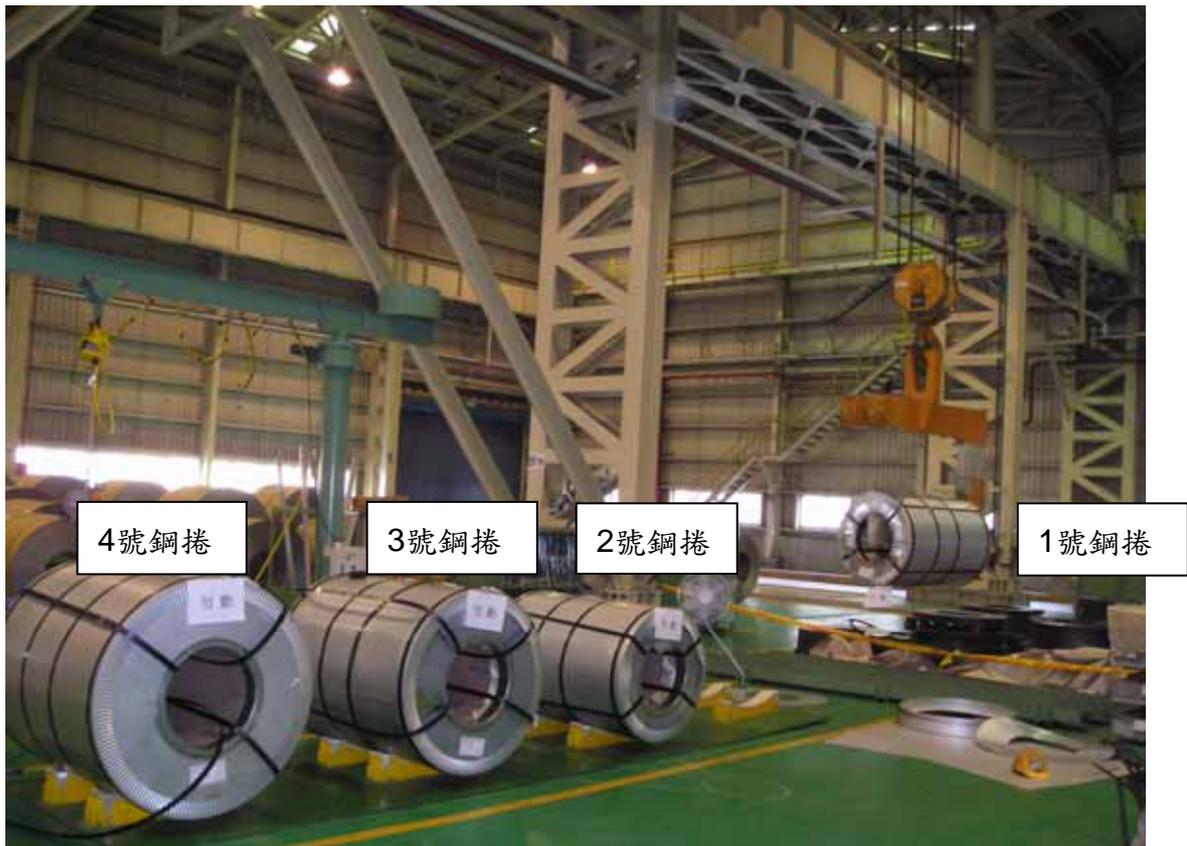
照片 1: 勞工謝豐富操作固定式起重機吊掛已包裝完成之 1 號鋼捲至放置區放置，謝員未留意吳啟興仍在 2 號及 3 號鋼捲間進行包裝作業，致使吊舉之鋼捲撞擊吳員

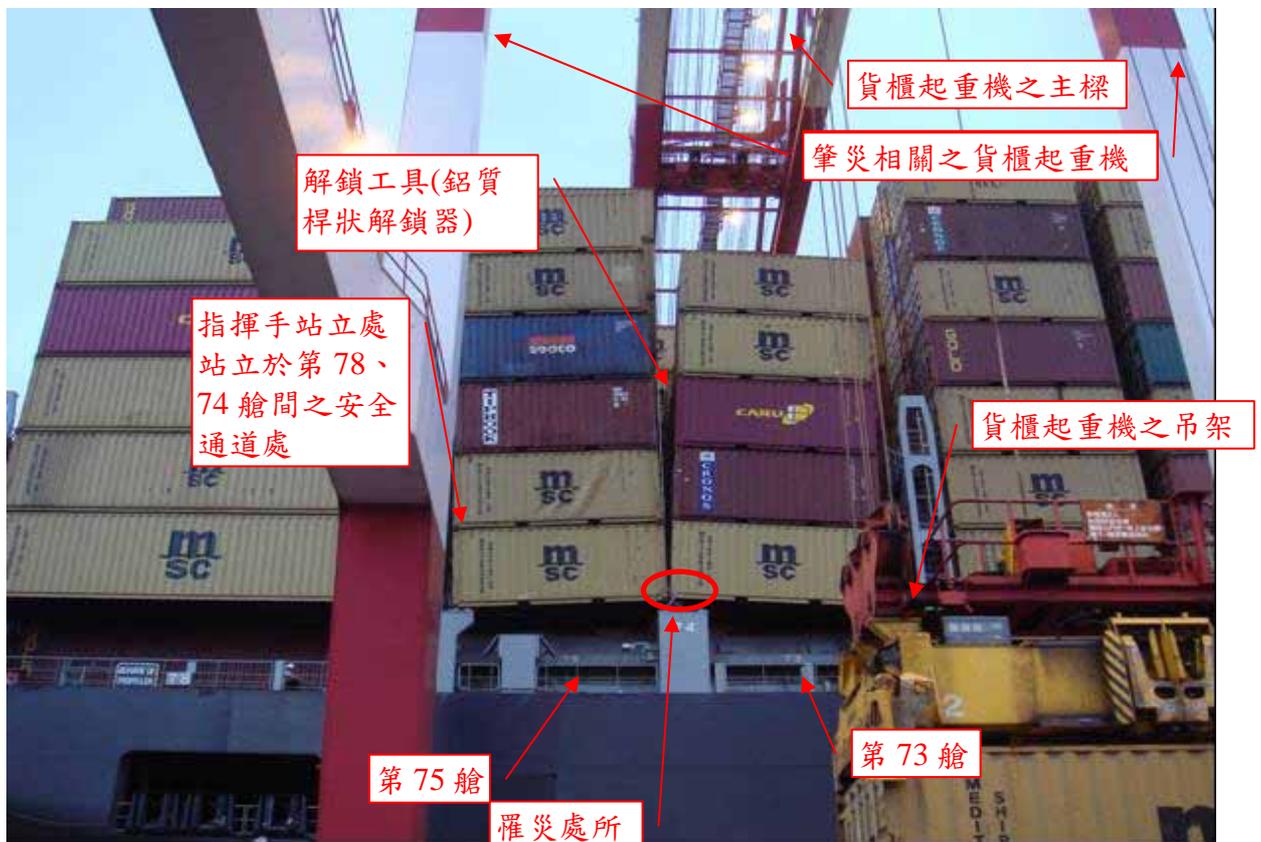
(3) 貨櫃起重機作業時，並未先行確認該等作業之貨櫃是否已完成解鎖作業以及解鎖作業人員是否已離開該區域。

照片 2：貨櫃因重心偏移而向中心移動，造成勞工遭該兩串貨櫃夾擠

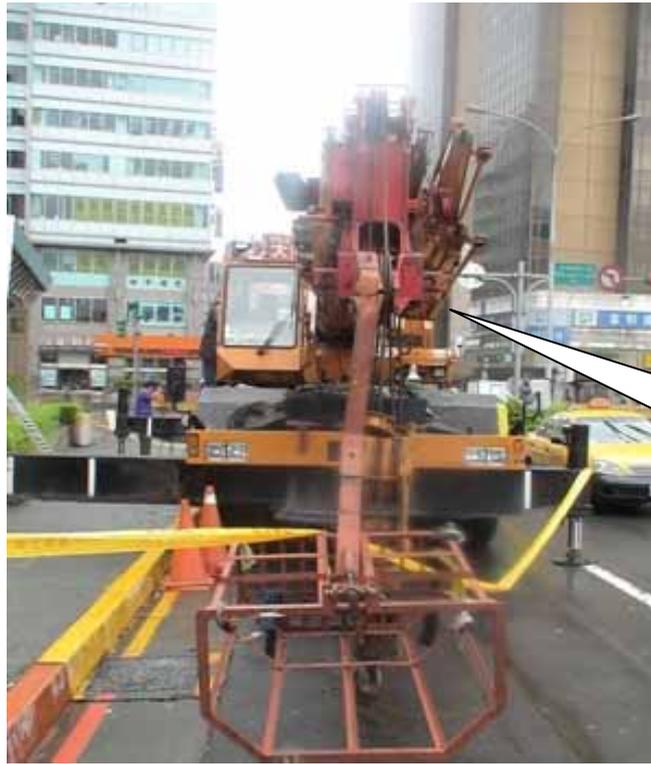
彎曲處

照片 2：移動式起重機及其工作台

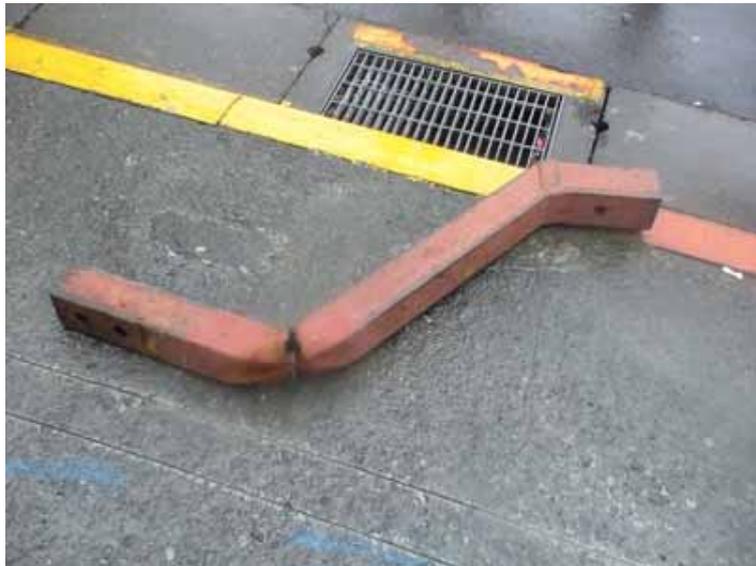
照片 3：移動式起重機工作台使用之伸臂連結桿產生彎曲

- (一) 事業單位使用移動式起重機時，應以吊物為限，不得乘載 或吊升勞工從事作業。
- (二) 從事高度二公尺以上之高處作業，勞工有墜落之虞者，雇主應使該勞工佩帶安全帶。
- (三) 事業單位進行大型廣告布幕之懸掛及拆除作業時，應採取較安全之施工方式，雇主除應使用專用之高空工作車施工外，應另外使用移動式起重機吊掛大型廣告布幕。

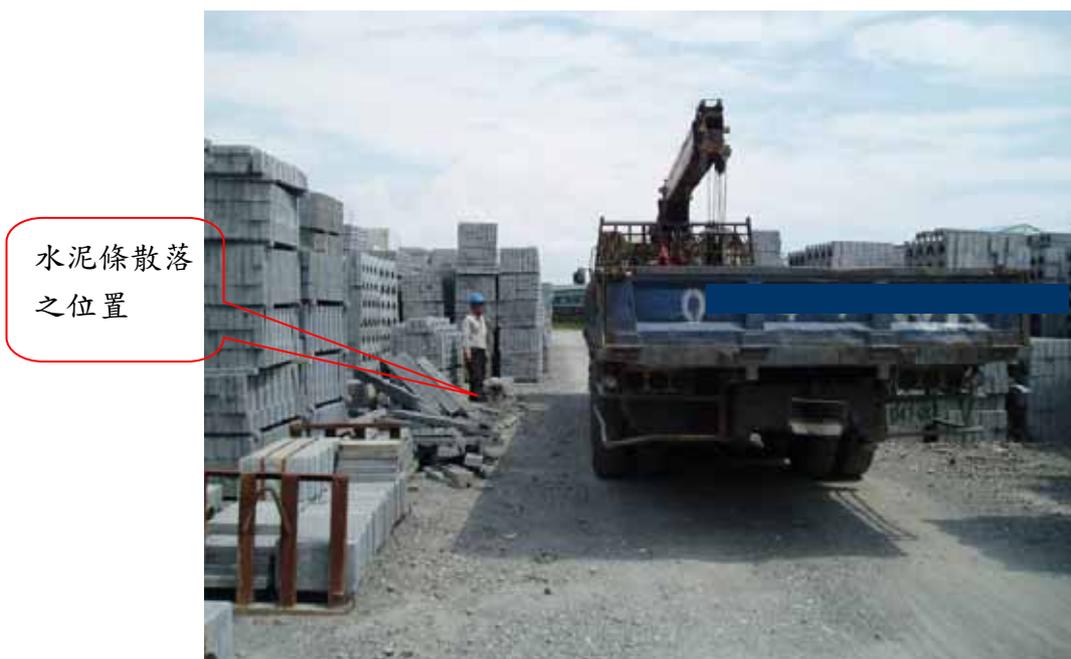
(1)使用有顯著變形、腐蝕之鋼索作為起重升降機具之吊掛用具。

照片 1：網綁水泥條之鋼索吊具斷裂，水泥條散落壓在罹災之位置

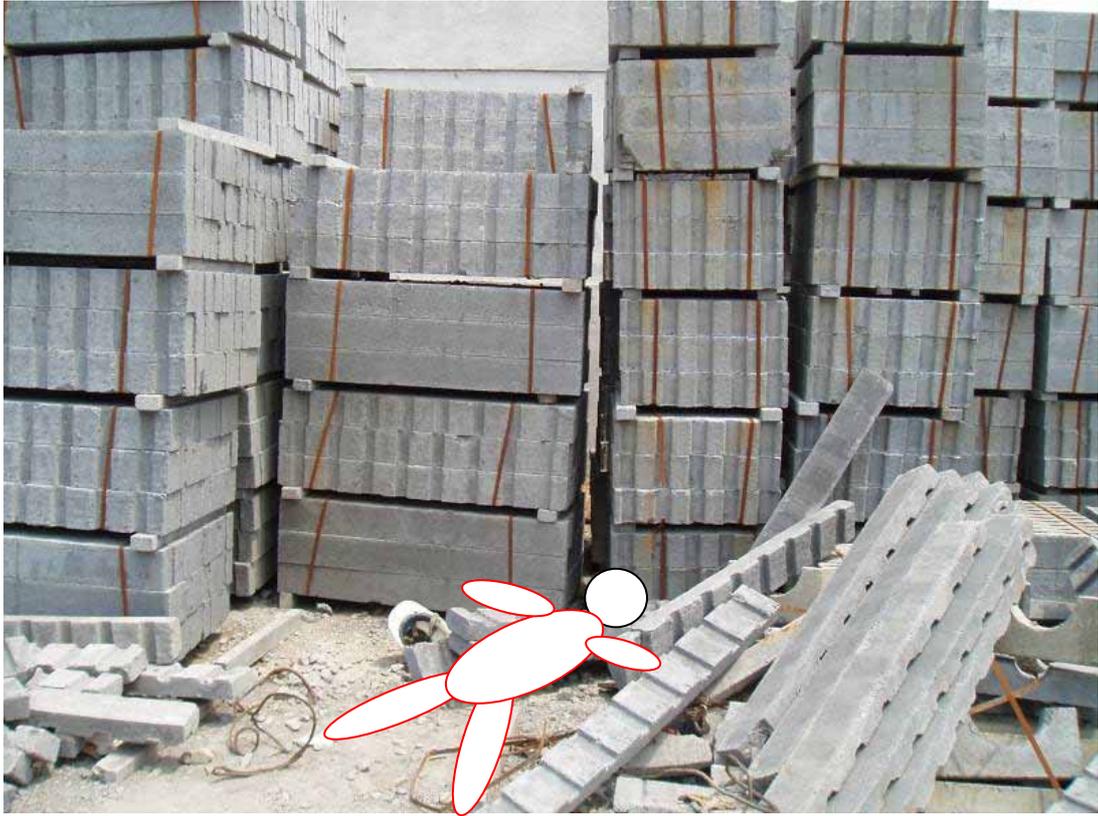
照片 2：罹災者遭墜落水泥條壓傷之位置，為搶救罹災者，
現場已將水泥條搬移至二側

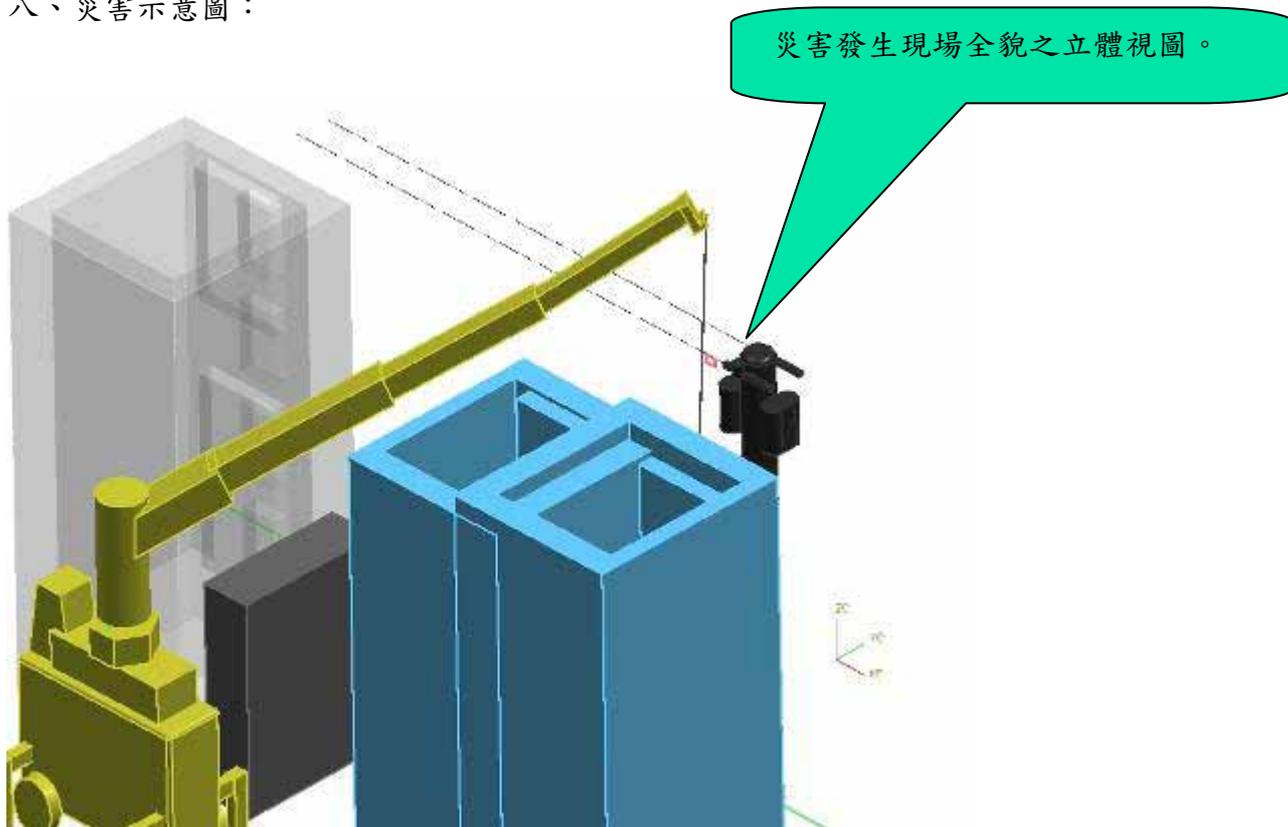
- (1) 11.4KV 高壓電線之接線環未有絕緣被覆安全防護。
- (2) 物料堆放在高壓電線下方或接近區域。
- (3) 主鋼索未以垂直方式起吊作業造成主鋼索搖晃。
- (4) 未規定一定之運轉指揮信號，並指派專人負責辦理。

圖 1：罹災者當時正從事起重機吊掛磚塊組至樓頂作業，移動式起重機鋼索碰觸未有安全防護之 11.4KV 高壓電線接線環，感電死亡

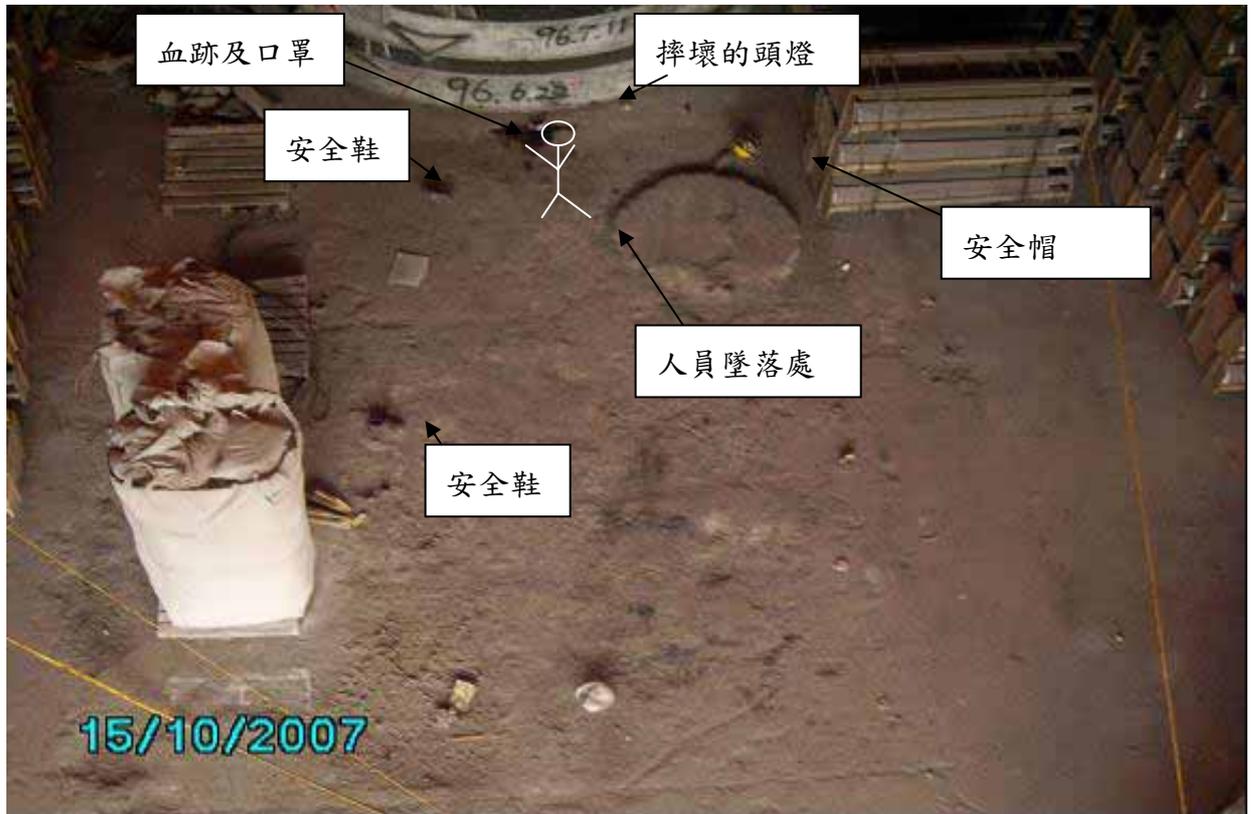
照片 1：墜落現場遺留的血跡、安全帽、口罩、安全鞋、摔壞的頭燈等
