## 從事太陽能板鎖固作業時發生墜落致死職業災害

一、行業分類（含代碼）：機電、電信及電路設備安裝業(4331)

二、災害類型（分類號碼）：墜落(01)

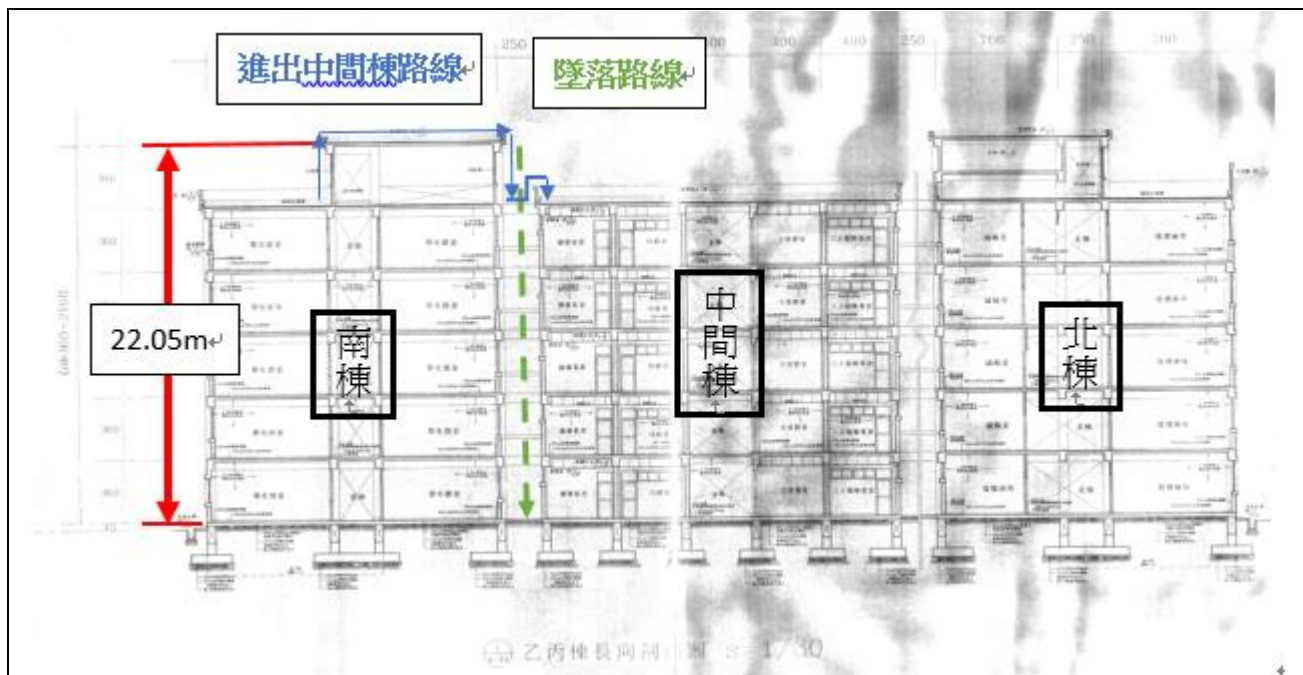
照片 1

依據現場檢查、相關人員所述及佐證資料，綜合研判本災害發生原因為罹災者未戴用安全帶及安全帽，攀爬南棟北面之垂直固定梯上至南棟屋突 1 樓後，行經無護欄之南棟屋突邊緣墜落至地面死亡。(距地面高度 22.05m)

據建築剖面圖，南棟屋突一樓頂至地面高度約 22.05m。藍色箭頭為進出中間棟路線，綠色箭頭為墜落路線。

(一)雇主對於高度 2 公尺以上之屋頂、…等場所作業，勞工有遭受墜落危險之虞者，應於該處設置護欄、護蓋或安全網等防護設備。雇主設置前項設備有困難，或因作業之需要臨時將護欄、護蓋或安全網等防護設備開啟或拆除者，應採取使勞工使用安全帶等防止墜落措施。但其設置困難之原因消失後，應依前項規定辦理。(營造安全衛生設施標準第 19 條暨職業安全衛生法第 6 條第 1 項)

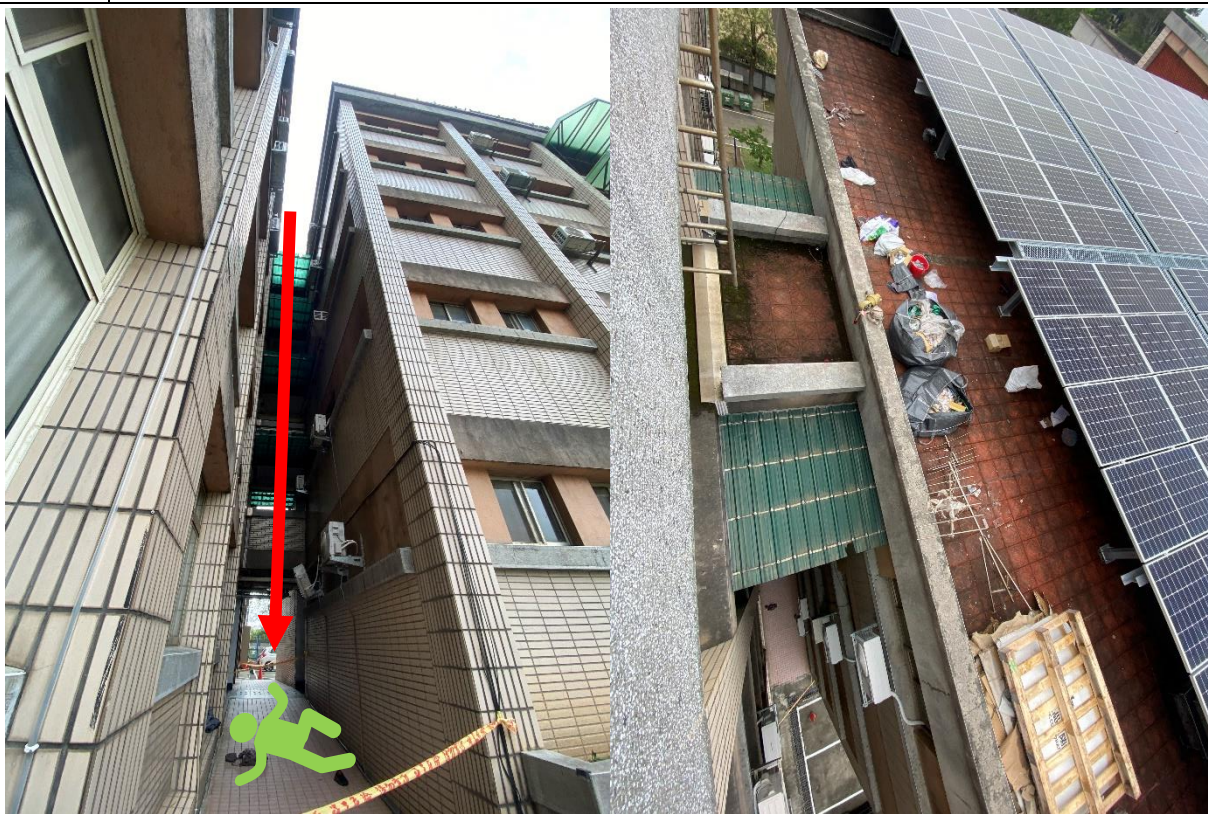
照片 2

罹災者墜落於中間棟及南棟間之一樓走道，南棟屋突一樓頂至地面高度約 22.05 公尺，現場無安全帽及安全帶。

(二)雇主對於進入營繕工程工作場所作業人員，應提供適當安全帽，並使其正確戴用。(營造安全衛生設施標準第 11-1 條暨職業安全衛生法第 6 條第 1 項)
