從事從事清潔作業發生墜落致死災害

核備文號：1111043506

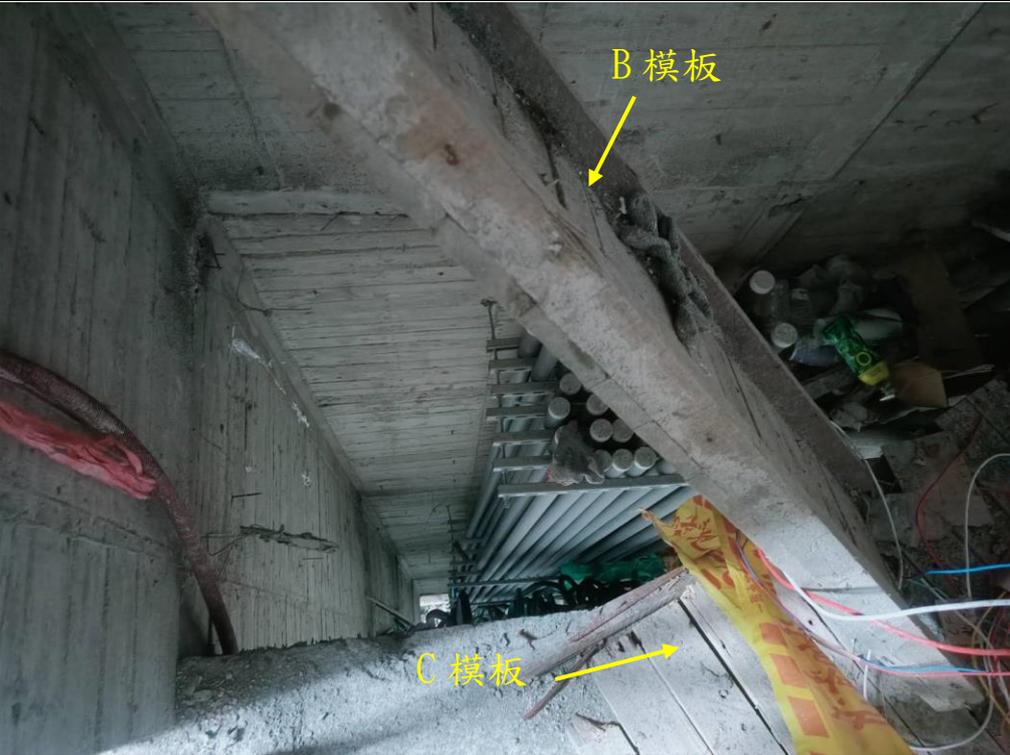
雇主使受其工作場所負責人指揮或監督從事勞動之人員廖○○於距1樓地面高度19.5公尺之7樓管道間從事清潔作業時，因7樓管道間開口部分設置之護蓋未綁結固定，且未提供適當安全帽並使其正確戴用，致廖○○不慎踩翻護蓋後墜落地面，導致傷重死亡。

- 1、管道間開口部分設置之護蓋，未以有效方法防止滑溜、掉落、掀出或移動。
- 2、對於進入營繕工程工作場所作業人員，未提供適當安全帽，並使其正確戴用。

<p>說明</p>	<p>照片：罹災者廖○○從 7 樓管道間墜落至管道間正下方 1 樓地面，高度約為 19.5 公尺。(本照片由 6 樓管道間往下拍)</p>

- 3、雇主應依本法及有關規定會同勞工代表訂定適合其需要之安全衛生工作守則，報經勞動檢查機構備查後，公告實施。(職業安全衛生法第34條第1項)
- 4、雇主依第13條至第63條規定實施之自動檢查，應訂定自動檢查計畫。(職業安全衛生管理辦法第79條暨職業安全衛生法第23第1項)
- 5、雇主應依其事業單位之規模、性質，訂定職業安全衛生管理計畫，要求各級主管及負責指揮監督之有關人員執行。(職業安全衛生管理辦法第12條之1第1項暨職業安全衛生法第23第1項)
- 6、工程之施工者，應於施工規劃階段實施風險評估，致力防止工程施工時，發生職業災害。(職業安全衛生法第5條第2項)
- 7、雇主設置之護蓋，應依下列規定辦理：……二、應以有效方法防止滑溜、掉落、掀出或移動。……。(營造安全衛生設施標準第21條第2款暨職業安全衛生法第6條第1項)
- 8、對於進入營繕工程工作場所作業人員，應提供適當安全帽，並使其正確戴用。(營造安全衛生設施標準第11條之1暨職業安全衛生法第6條第1項)
