一、行業種類：最後整修工程業(4340)

二、災害類型：墜落(01)

三、媒介物：梯子(371)

四、罹災情形：死亡1人

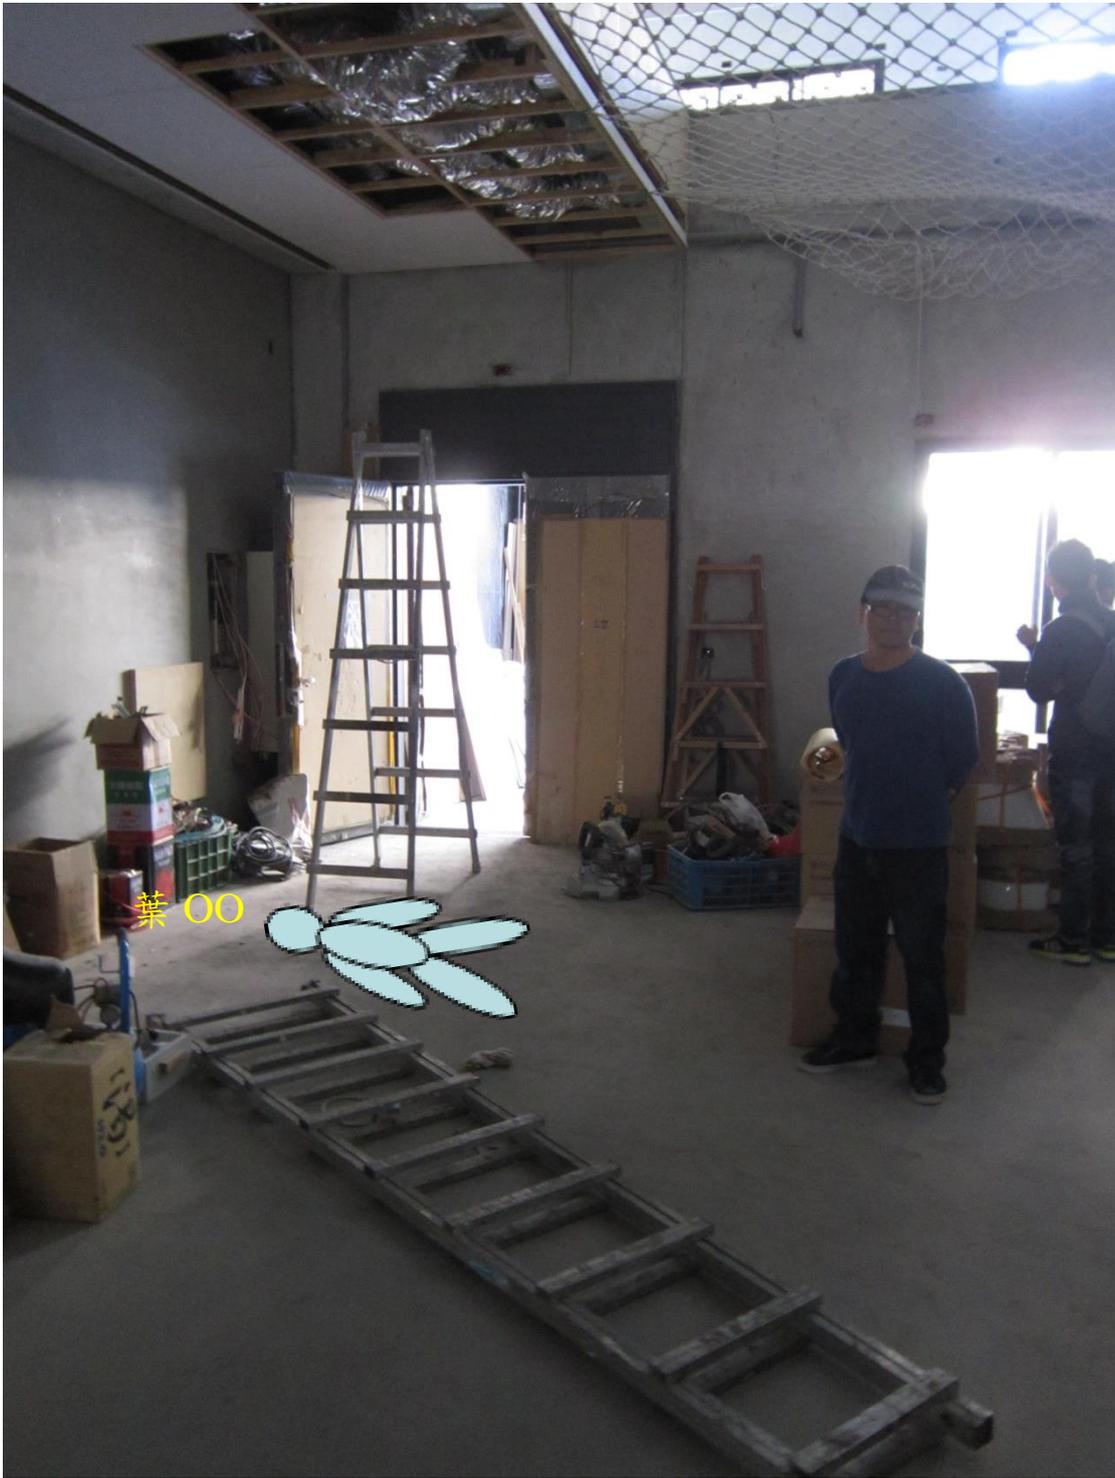
(一) 直接原因：罹災者葉OO自高度約1.9公尺之合梯第6階梯上墜落至地面，造成頭部外傷，致顱腦損傷不治死亡。

1.對於使用之合梯，梯腳與地面之角度未在75度以內，且兩梯腳間未有金屬等硬質繫材扣牢及未有安全之防滑梯面。

照片 3、罹災者葉 OO 站在 1 樓走道高度約 1.9 公尺之合梯第 6 階梯上協助撐住矽酸鈣板讓另一名勞工陳 OO 施作天花板封板作業時，合梯傾倒從合梯上墜落至地面之死亡災害。

6. 雇主應依規定訂定自動檢查計畫，實施自動檢查。(職業安全衛生管理辦法第 79 條暨職業安全衛生法第 23 條第 1 項)
7. 雇主僱用勞工時，應依規定項目實施一般體格檢查。(勞工健康保護規則第 14 條第 1 項暨職業安全衛生法第 20 條第 1 項)
8. 雇主對於使用之合梯，應符合下列規定：一、…。三、梯腳與地面之角度應在 75 度以內，且兩梯腳間有金屬等硬質繫材扣牢，…。四、有安全之防滑梯面(職業安全衛生設施規則第 230 條第 1 項第 3、4 款暨職業安全衛生法第 6 條第 1 項)
9. 雇主對於進入營繕工程工作場所作業人員，未提供適當安全帽，並使其正確戴用。(營造安全衛生設施標準第 11 條之 1 暨職業安全衛生法第 6 條第 1 項)
10. 勞工因遭遇職業災害而致死亡、殘廢、傷害或疾病時，雇主應依左列規定予以補償。但如同一事故，依勞工保險條例或其他法令規定，已由雇主支付費用補償者，雇主得予以抵充之：一、…。四、勞工遭遇職業傷害或罹患職業病而死亡時，雇主除給與五個月平均工資之喪葬費外，並應一次給與其遺屬四十個月平均工資之死亡補償。…。(勞動基準法第 59 條第 4 款)
