# 從事太陽能板安裝發生溺斃致死災害

核備文號:1141710315

一、行業種類：機電、電信及電路設備安裝業(4331)

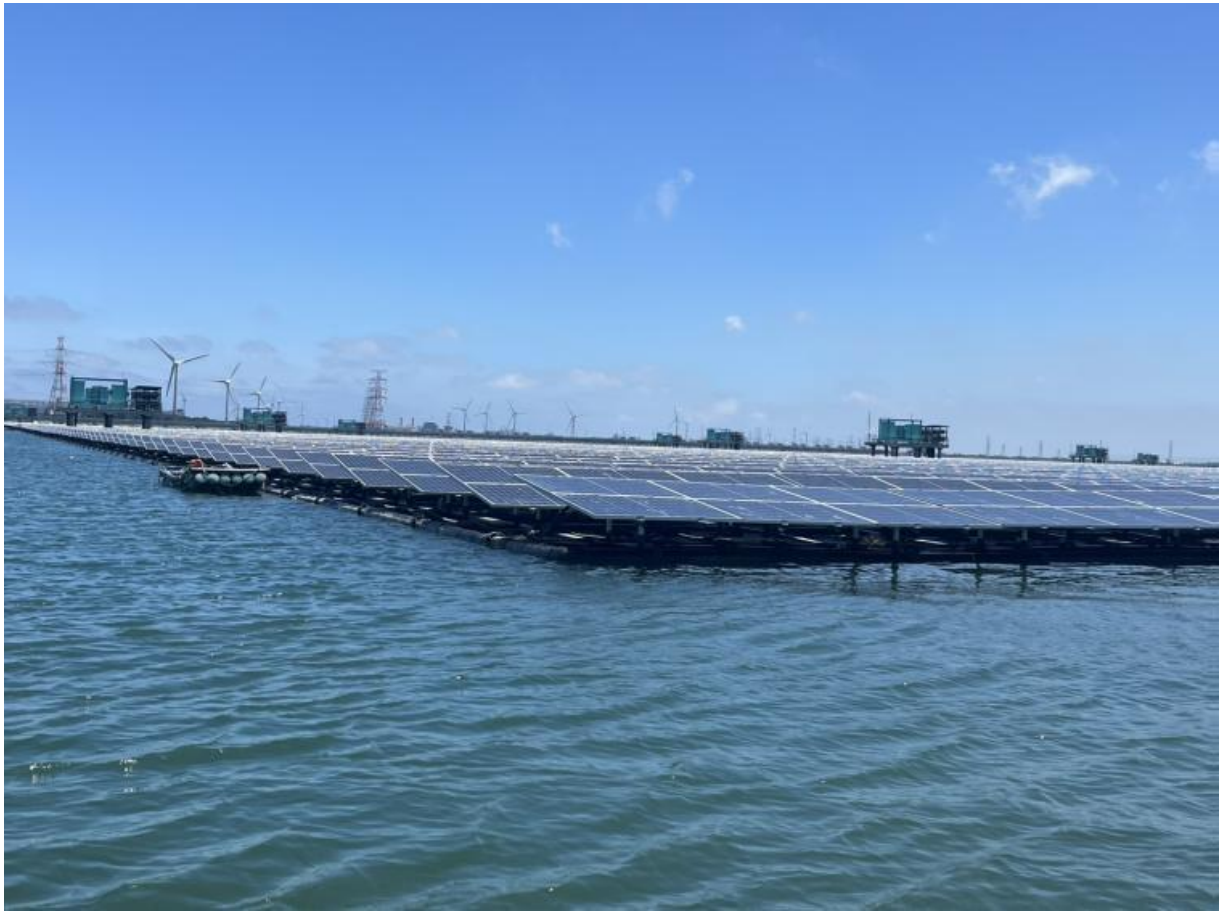
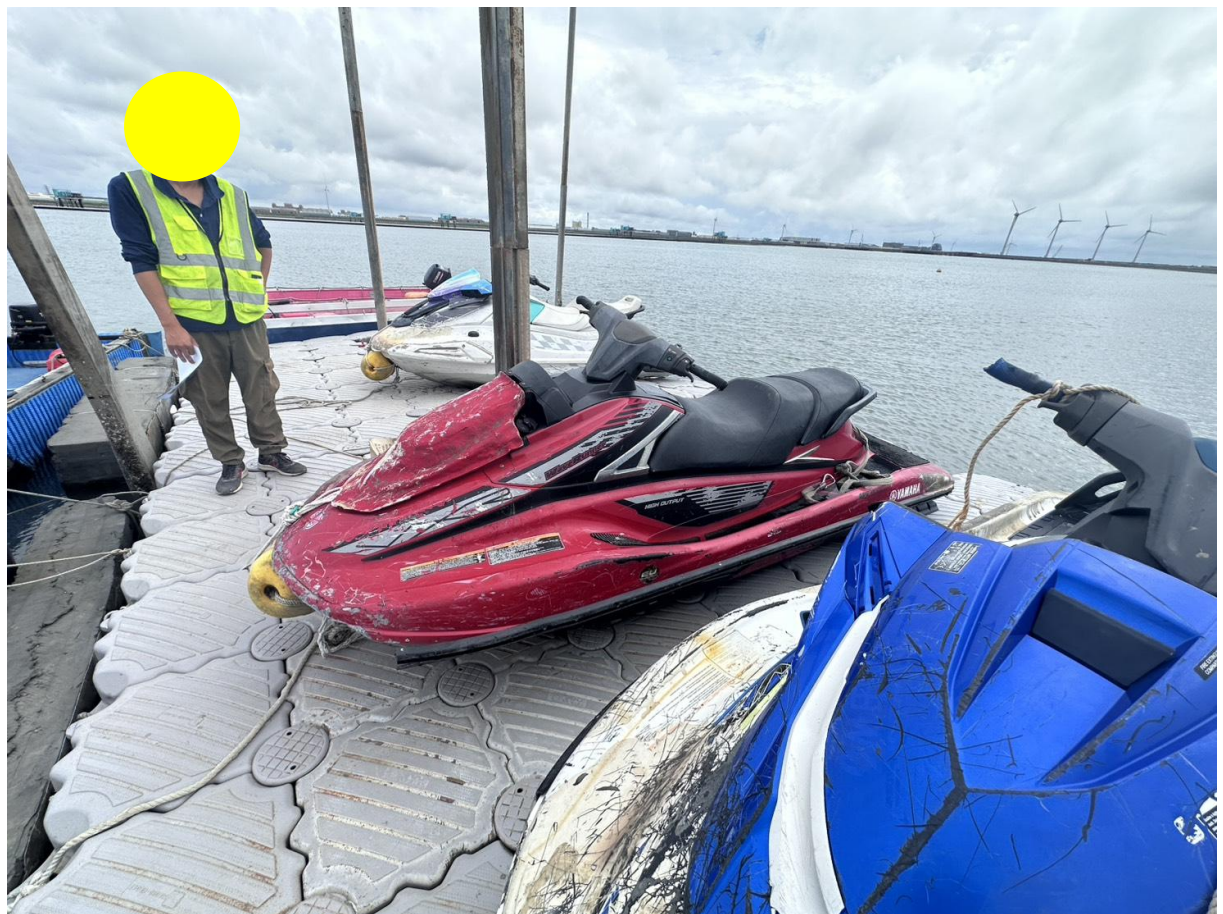
八、現場示意圖或照片：

114年6月○日12時許，越南籍非法移工○○騎乘水上摩托車載罹災者王○○自工區回工務所拿便當後，再騎乘水上摩托車回H區光電浮台上準備用餐，途中因天氣不穩定，且逢漲潮期間，水流較強、風較大，兩人從水上摩托車上落水，因兩人皆未穿著救生衣致沉入水中，幸移工○○自行游回施工浮台，惟罹災者王○○溺水窒息，經現場救援，將罹災者救上碼頭後，立即對其進行心肺復甦術，後續由救護車將罹災者王○○送往彰濱○○醫院急救，惟仍於6月4日不治死亡。

(一)直接原因：罹災者王○○搭乘水上摩托車要前往浮台的途中，從水上摩托車上落水，造成溺水窒息，致缺氧性腦病變、雙側肺浸潤死亡。

不安全狀況：水上作業勞工有落水之虞時，未使勞工確實穿著救生衣。

1、雇主對於水上作業勞工有落水之虞時，除應使勞工穿著救生衣，…。

（職業安全衛生設施規則第 234 條暨職業安全衛生法第 6 條第 1 項）
