屋頂防漏作業發生墜落致死災害

核備文號：(108.6.11)1081020040

一、行業種類：其他專門營造業(4390)

二、災害類型：墜落(01)

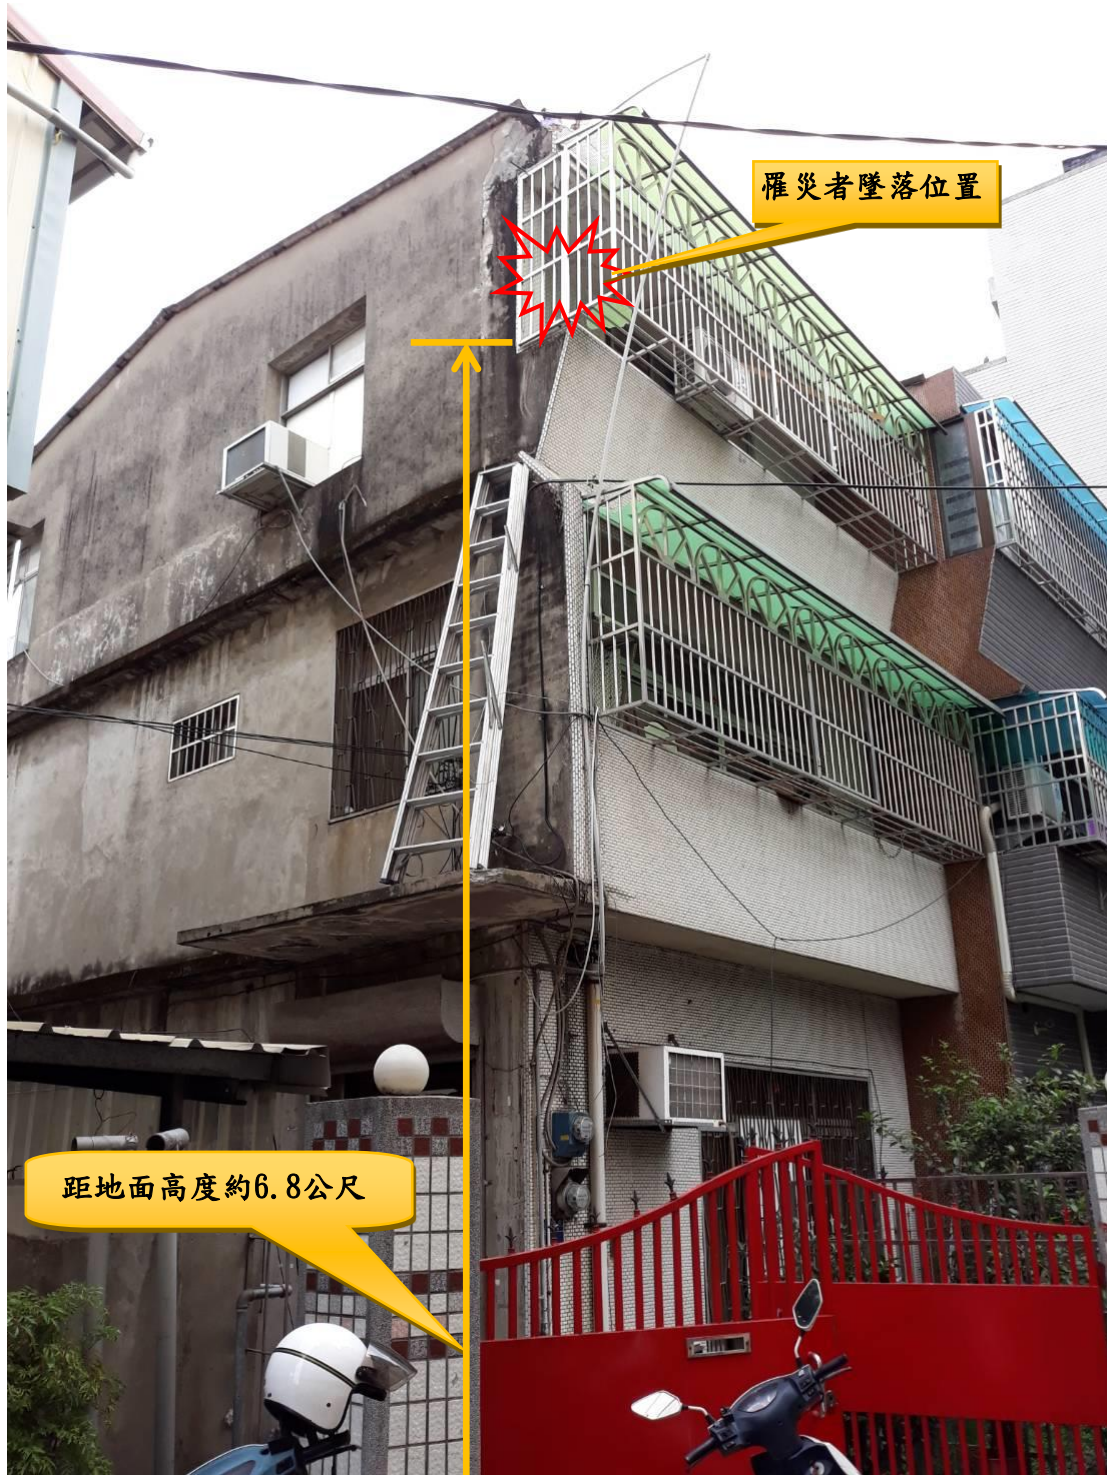
八、災害示意圖或照片

(一) 直接原因：罹災者葉 OO 自距地面高度約6.8公尺之3樓陽台鐵窗外墜落至地面致死。

1. 高差超過1.5公尺以上之作業場所，未設置能使勞工安全上下之設備。
2. 高度2公尺以上之高處作業，勞工有墜落之虞者，未使勞工確實使用安全帶、安全帽及其他必要之防護具。

說明：罹災者葉OO從1樓外牆爬鋁製合梯上2樓水泥雨遮平台，再將該梯搬上該平台後該梯跨上3樓陽台鐵窗，腳踩該鐵窗，用手攀屋頂磚牆牆角，欲爬上3樓屋頂時，因該牆角老舊強度不足而斷裂，隨之墜落至1樓地面。

1. 雇主對勞工於高差超過1.5公尺以上之場所作業時，應設置能使勞工安全上下之設備。(職業安全衛生設施規則第228條暨職業安全衛生法第6條第1項)
2. 雇主對於在高度2公尺以上之高處作業，勞工有墜落之虞者，應使勞工確實使用安全帶、安全帽及其他必要之防護具，但經雇主採安全網等措施者，不在此限。(職業安全衛生設施規則第281條暨職業安全衛生法第6條第1項)
3. 雇主僱用勞工時，應依規定實施一般體格檢查。(勞工健康保護規則第10條第1項暨職業安全衛生法第20條第1項)
4. 雇主應依規定置職業安全衛生業務主管。(職業安全衛生管理辦法第3條第1項暨職業安全衛生法第23條第1項)
5. 雇主應依其事業單位之規模、性質，訂定職業安全衛生管理計畫，要求各級主管及負責指揮、監督之有關人員執行；勞工人數在30人以下之事業單位，得以安全衛生管理執行紀錄或文件代替職業安全衛生管理計畫。(職業安全衛生管理辦法第12條之1第1項暨職業安全衛生法第23條第1項)
6. 雇主依規定實施之自動檢查，應訂定自動檢查計畫。(職業安全衛生管理辦法第79條暨職業安全衛生法第23條第1項)
