107年度勞動部職業安全衛生署與台南市政府歲末關懷與春安聯合稽

查照片(臺南市美術館統包工程)

107年度勞動部職業安全衛生署與台南市政府歲末關懷與春安聯合稽查照片(台南市中西區建興段飯店新建工程)

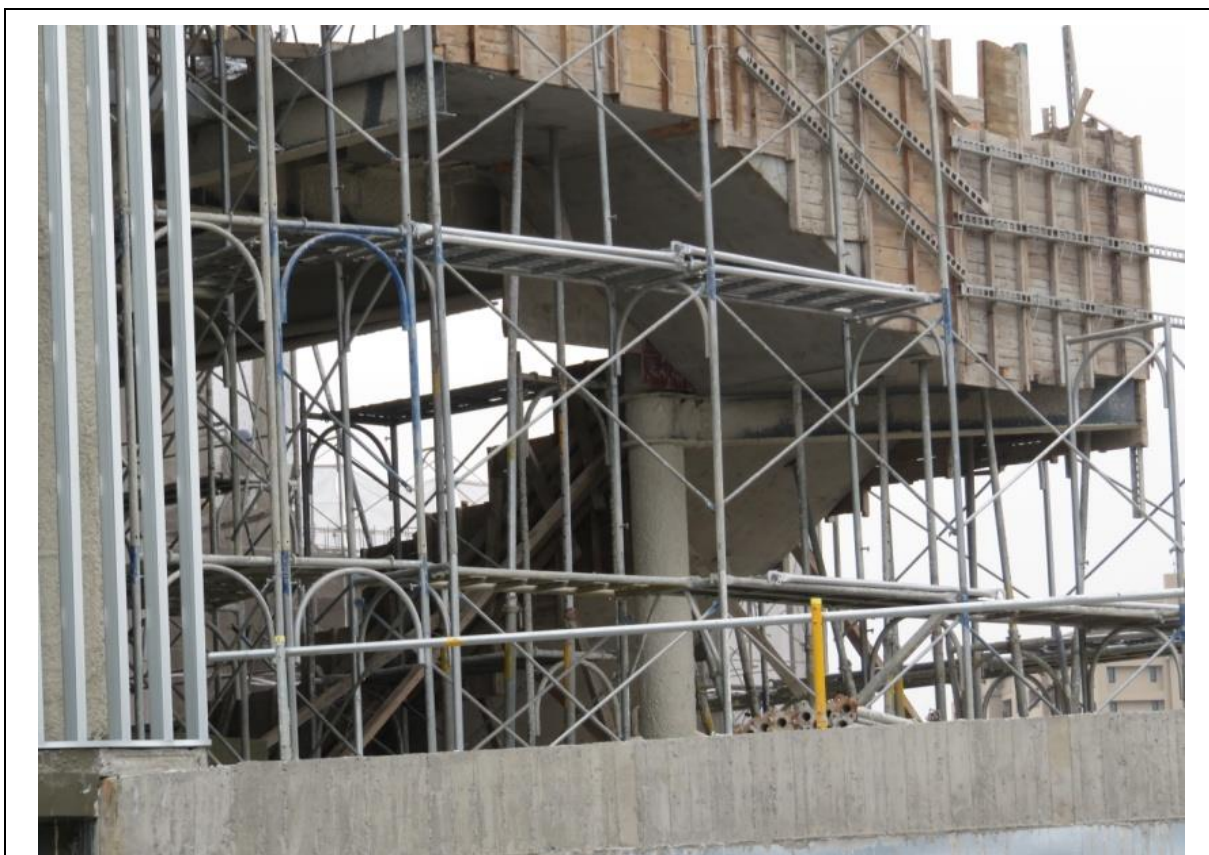
照片 1：施工架、樓梯開口未設護欄

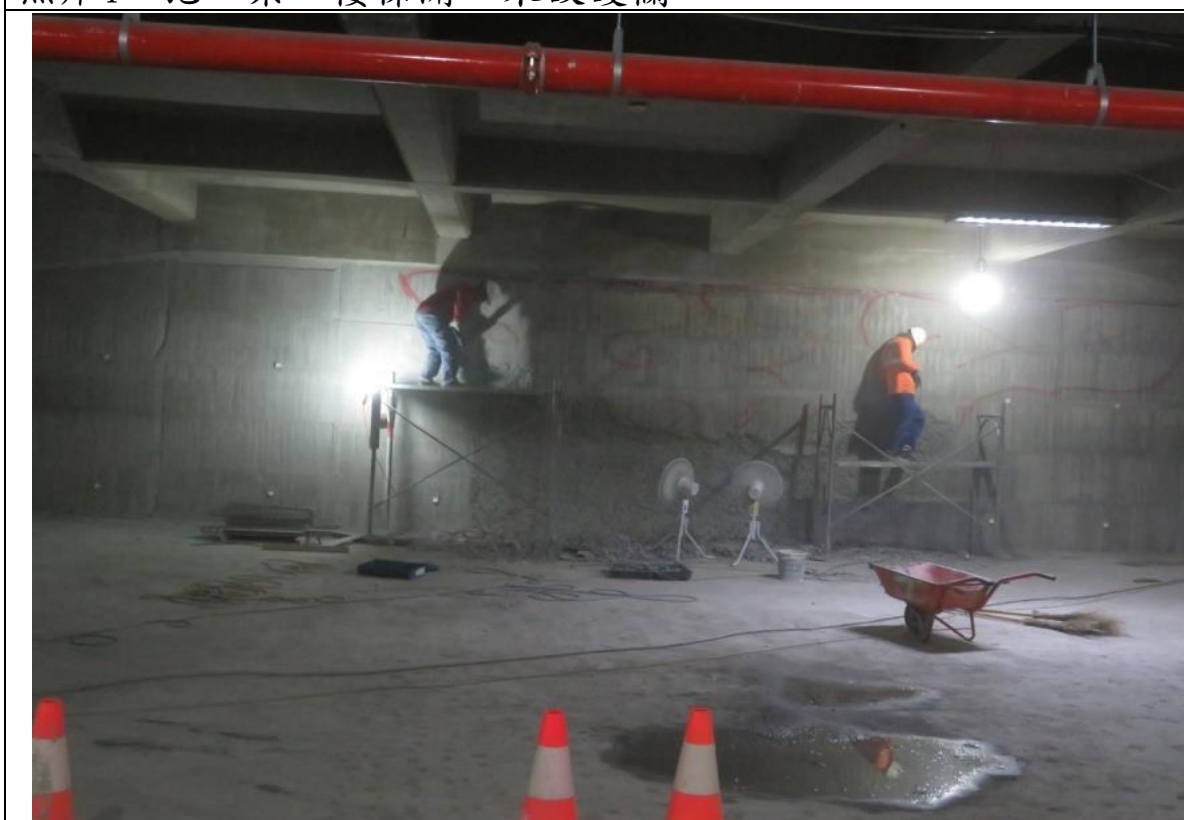
照片 2：地下室打石作業未設上下設備

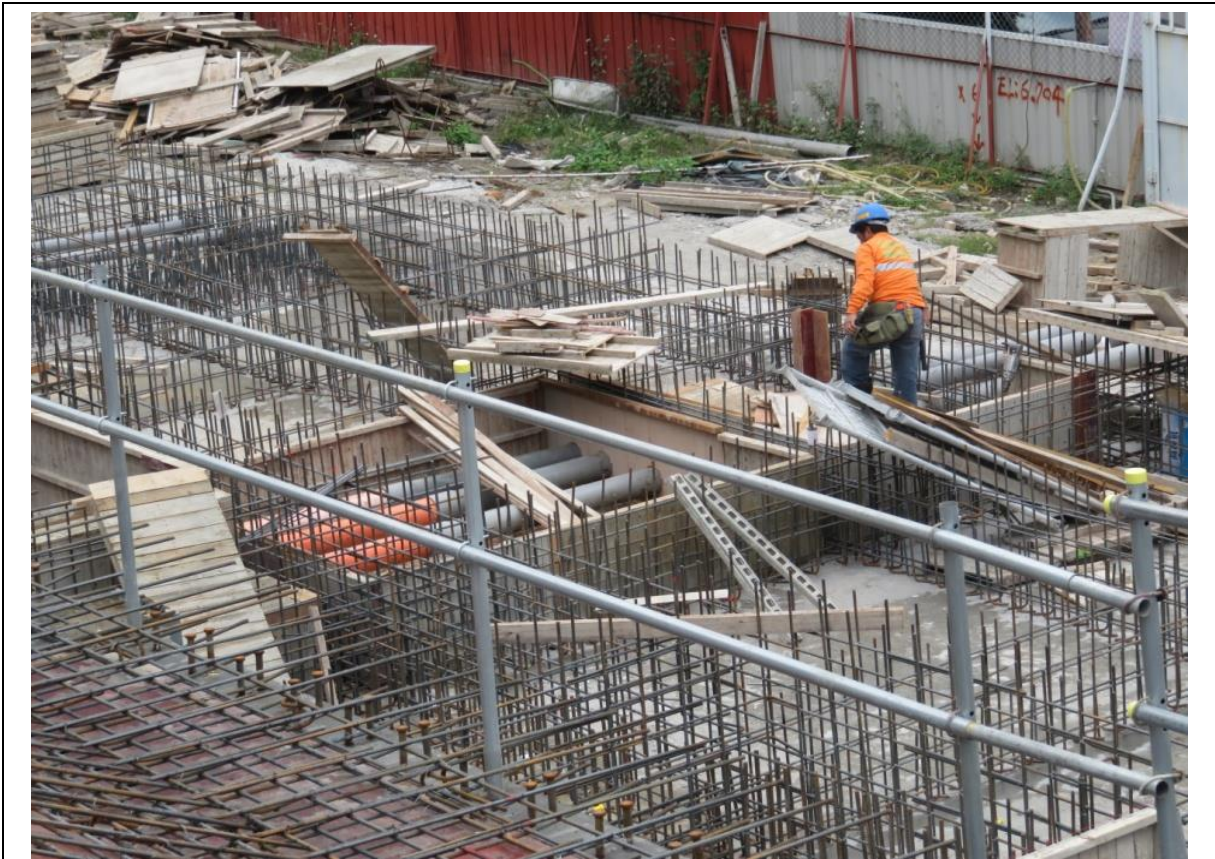
照片 3：走道鋼筋外露未設保護套或彎折

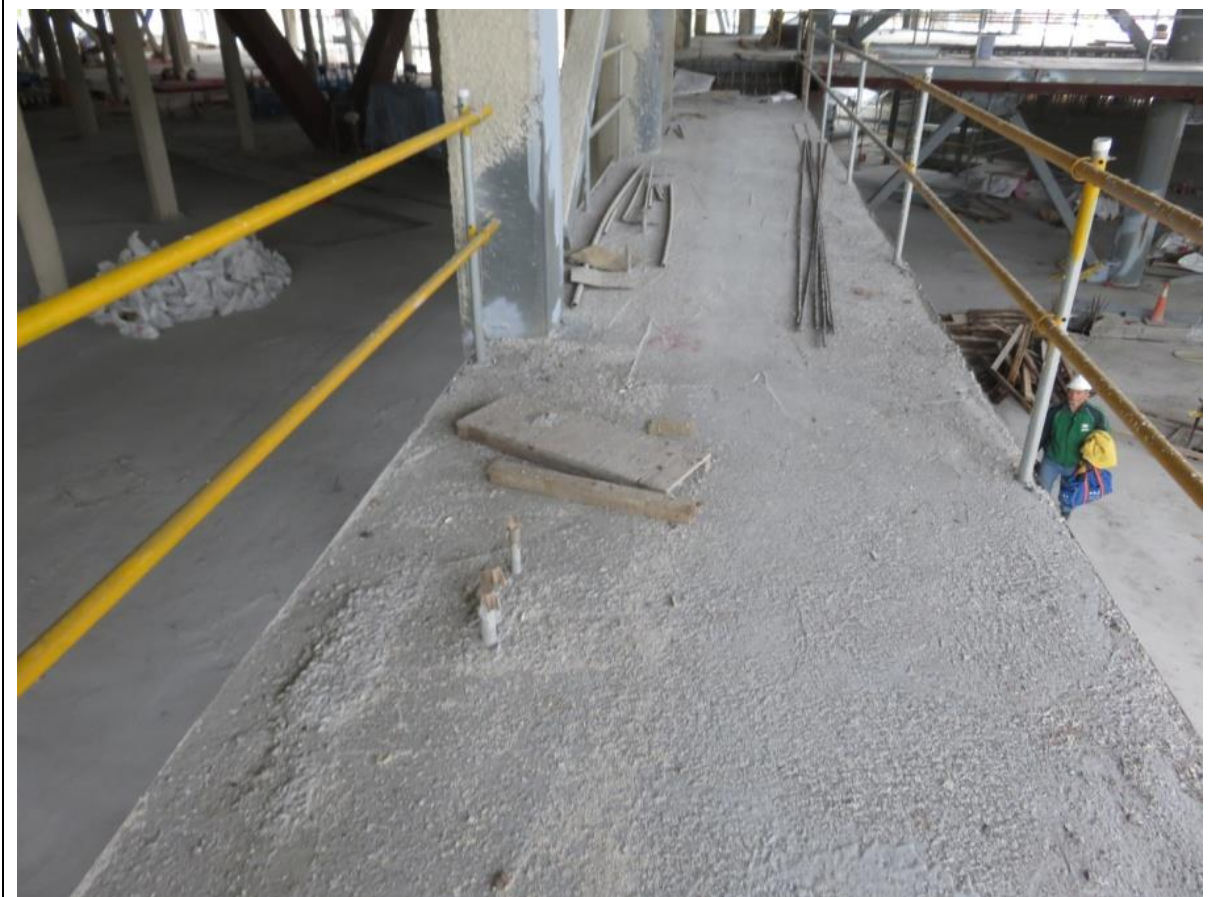
照片 4：走道間繩索，未設安全警示及防護設備易絆倒

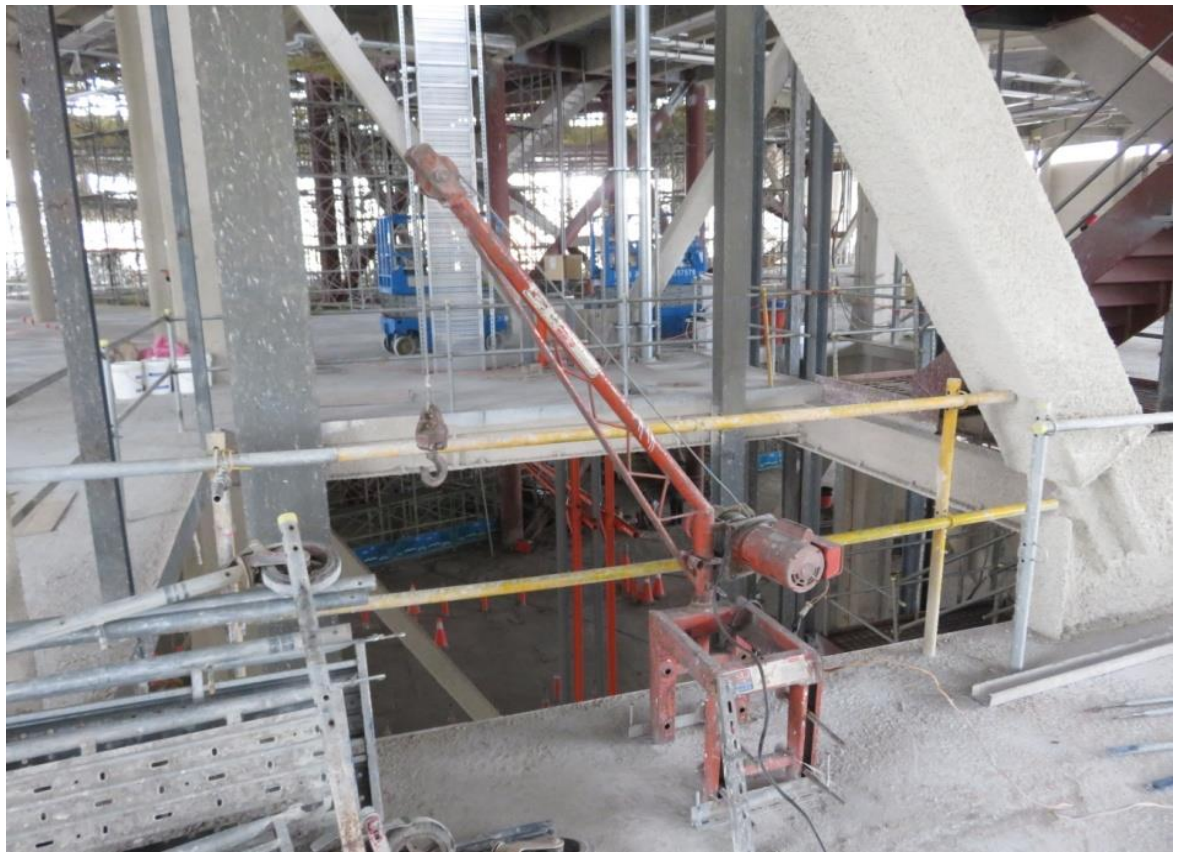
照片 5：吊料捲揚機未有防滑舌片及過捲揚裝置。

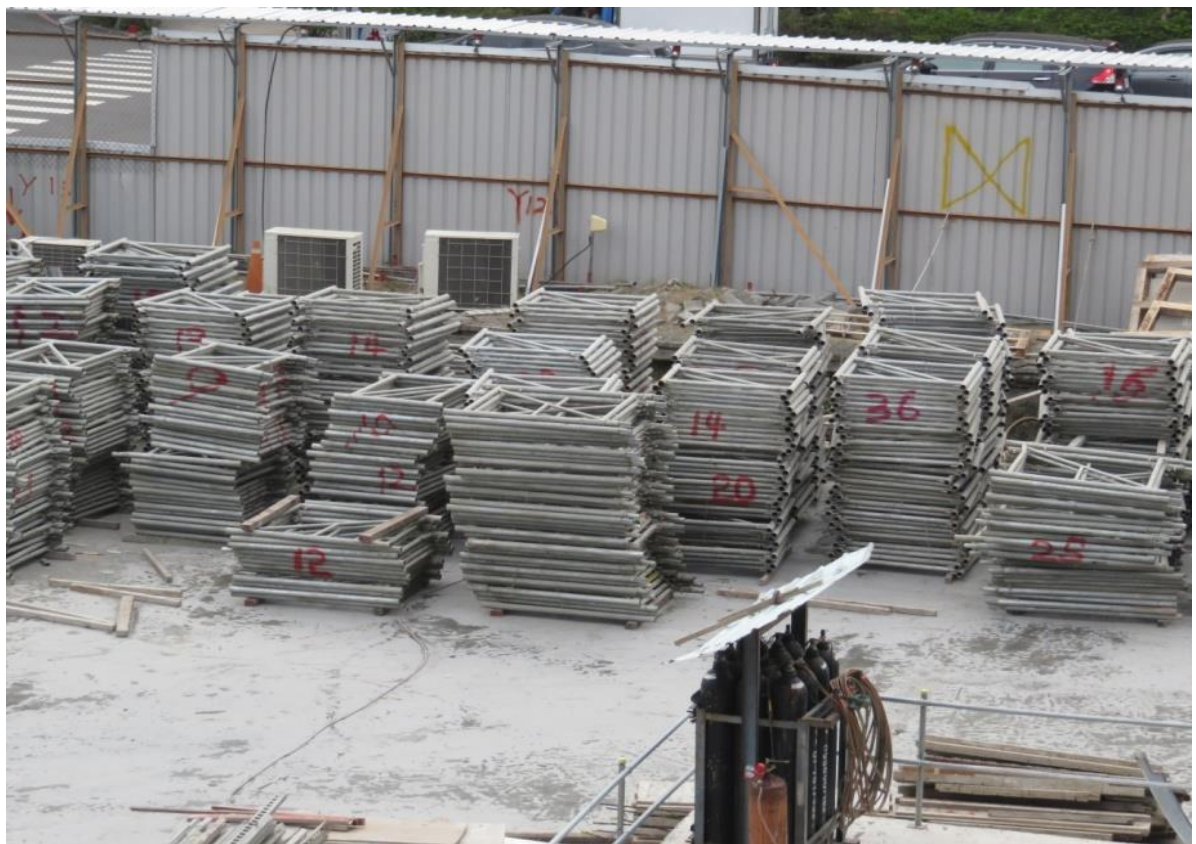
照片 6：置物料超過 1.8 公尺。

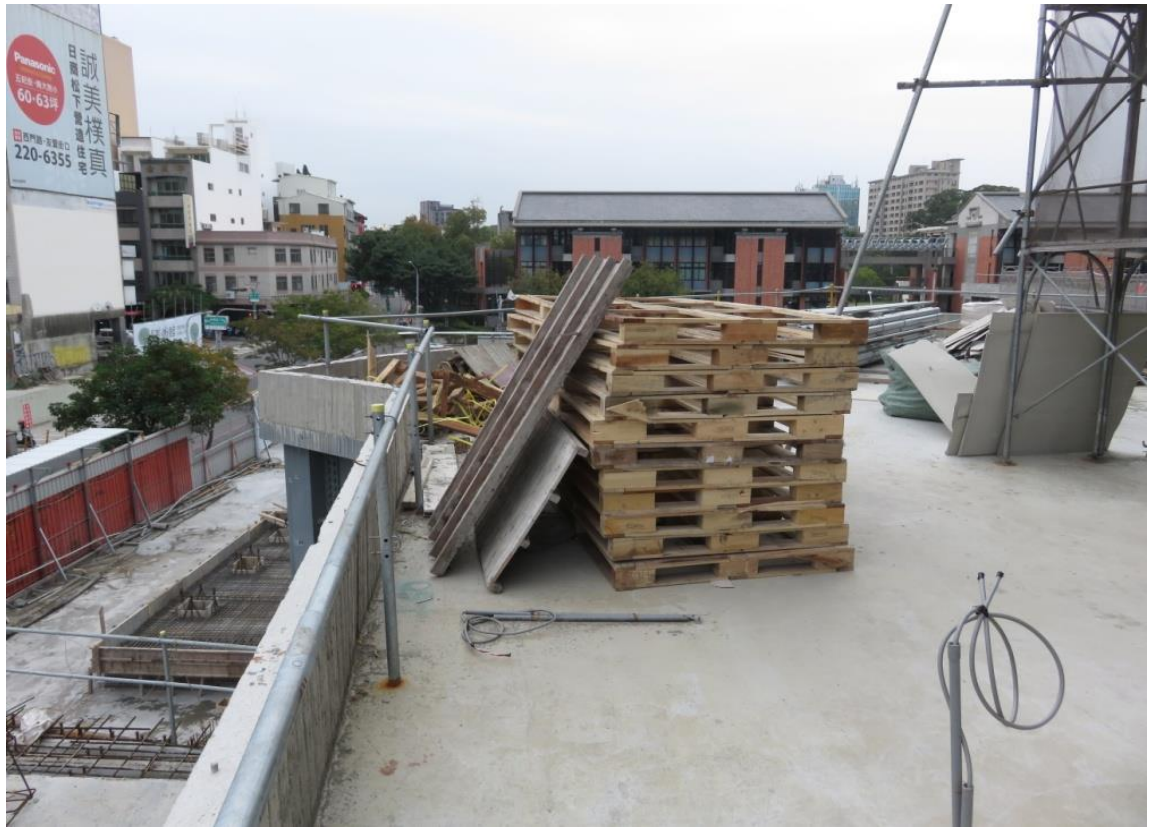
照片 7：施工架上方堆置鋼筋。

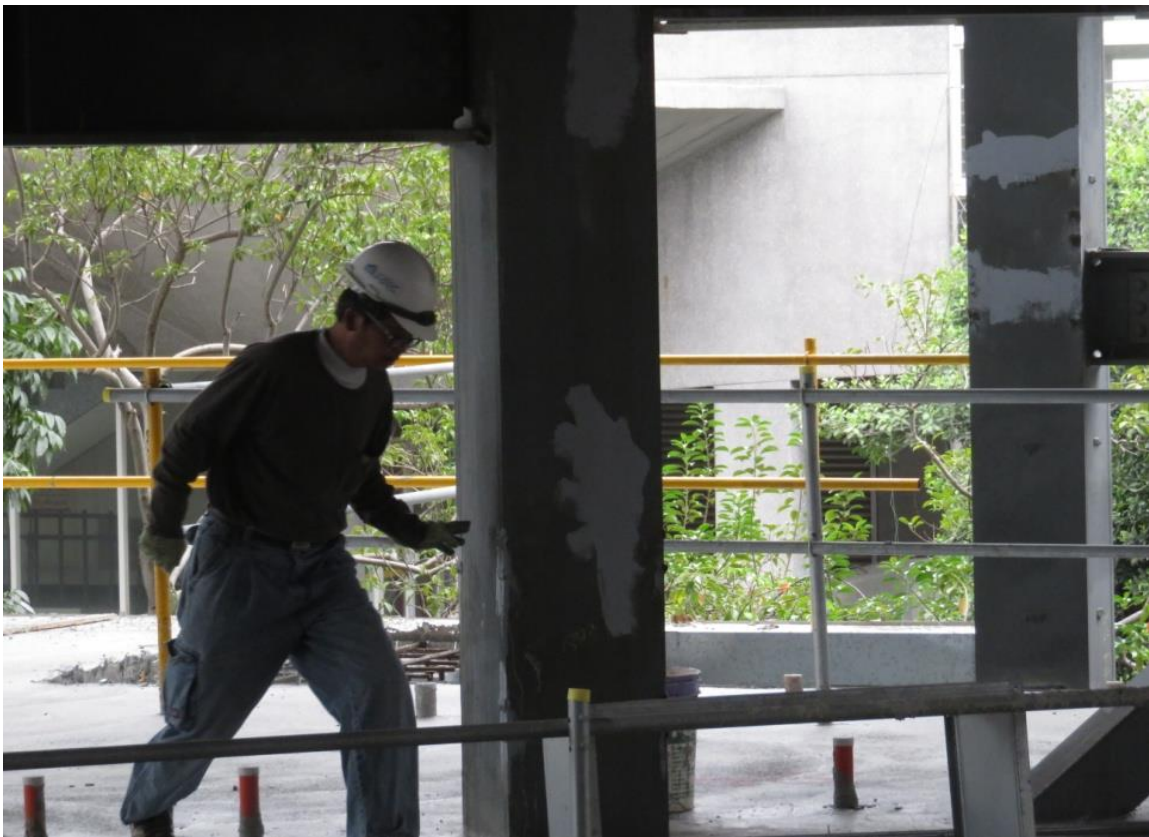
照片 8：作業人員安全帽未使用頤帶。

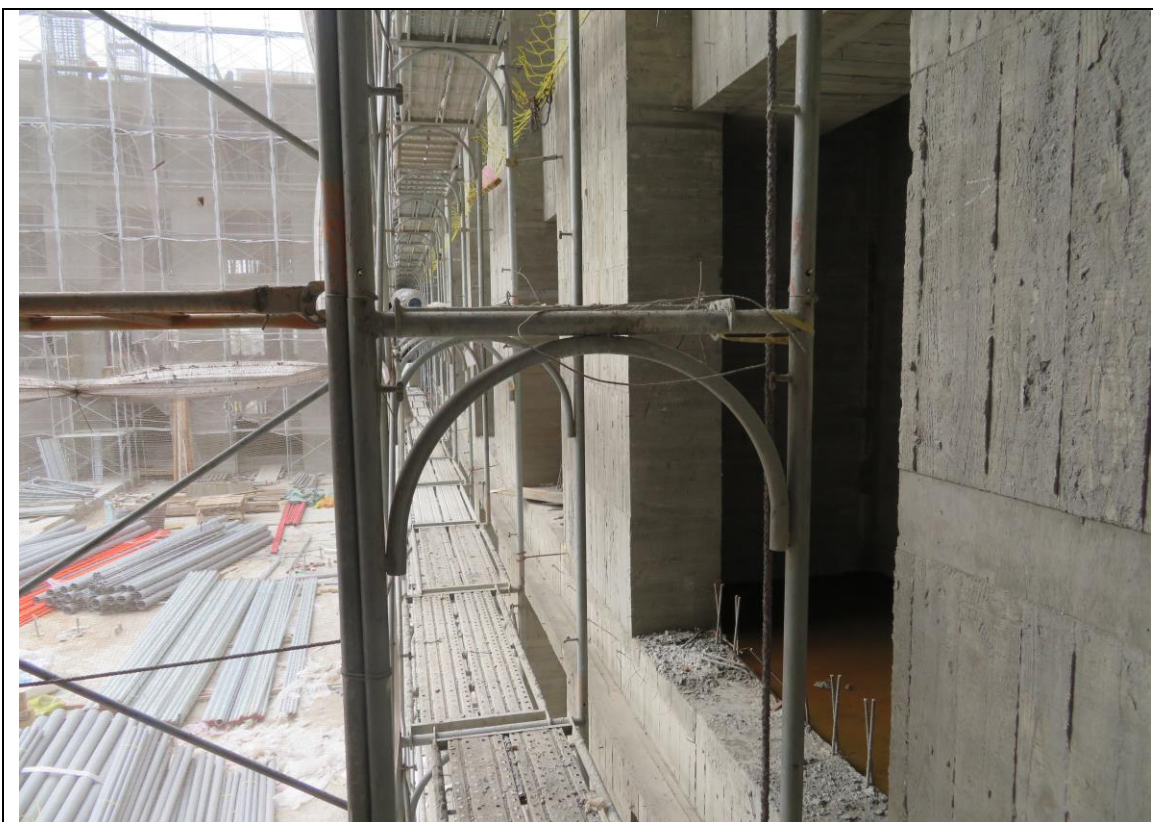
照片 1：架未設置內側交叉拉桿及內外側交叉拉桿

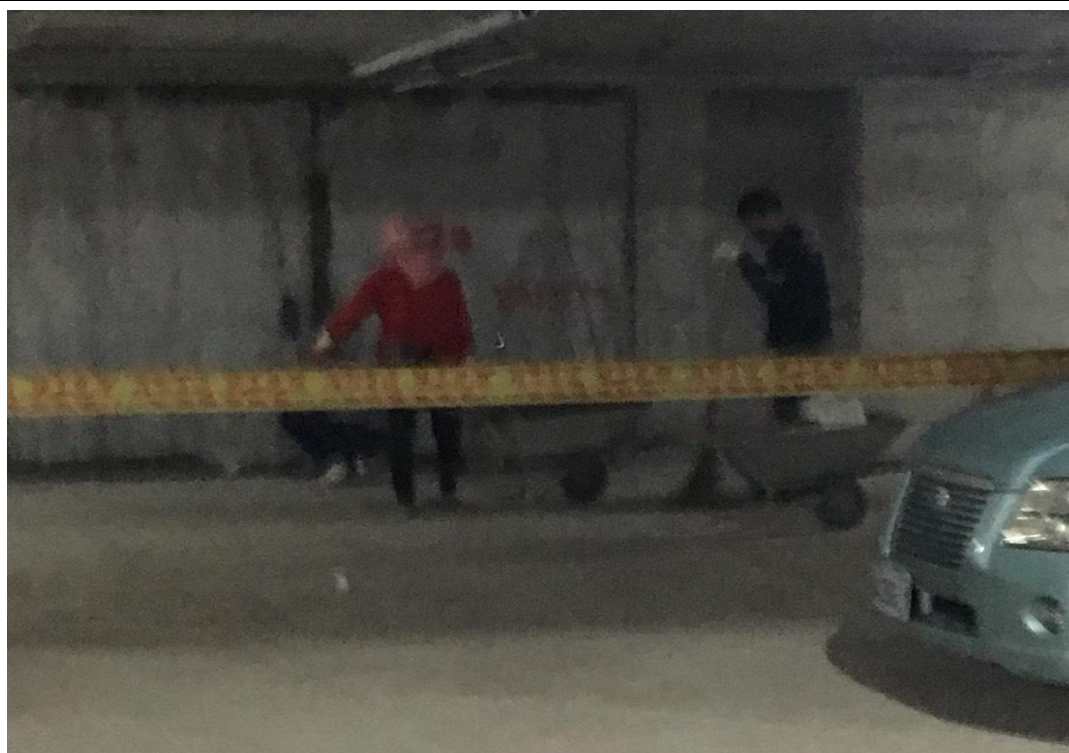
照片 2：施工人員未戴安全帽

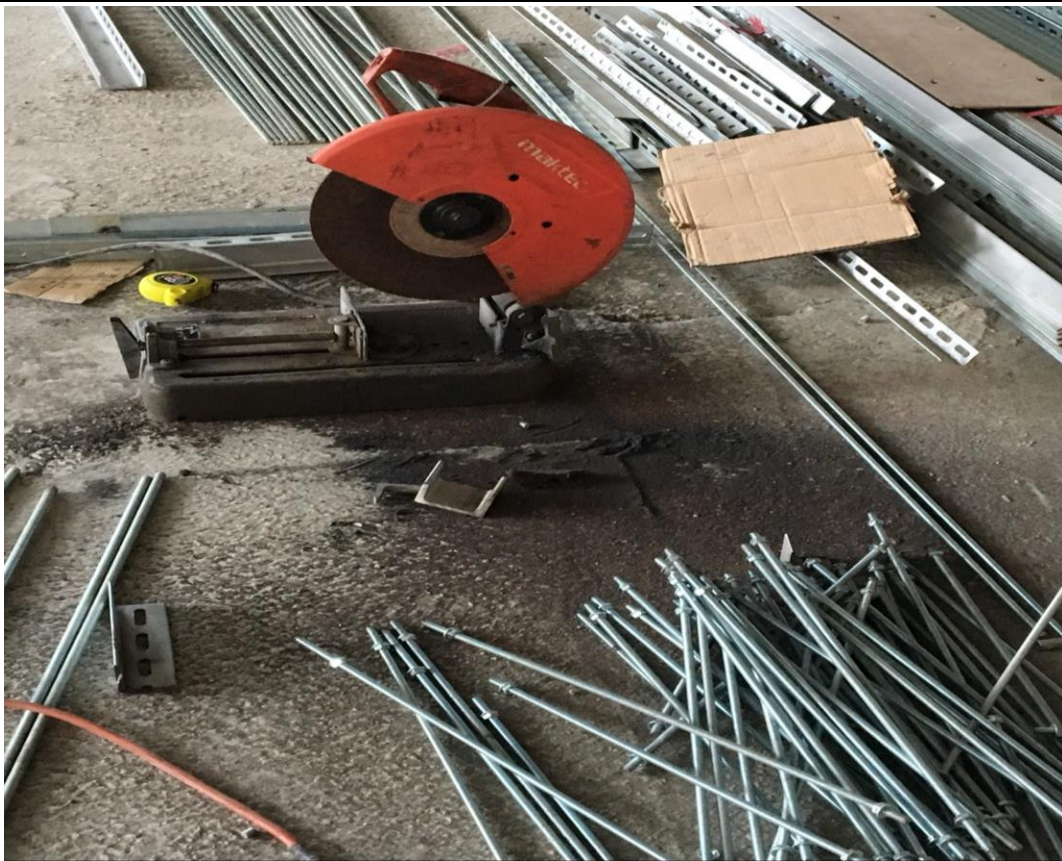
照片 3：圓盤鋸無安全設備

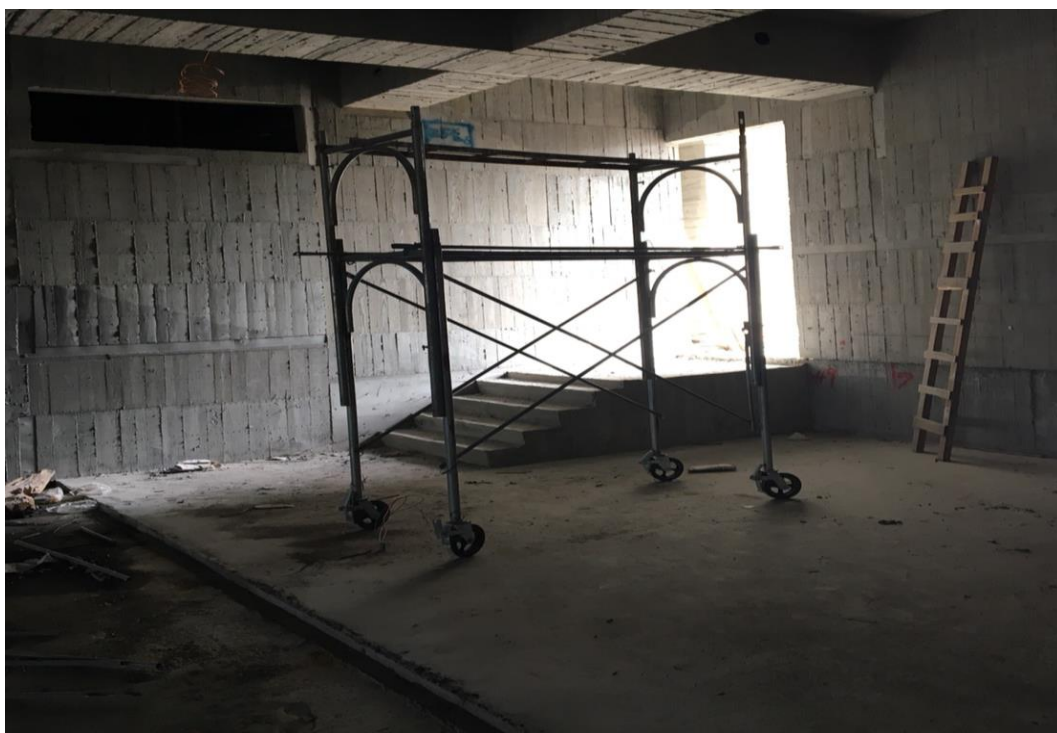
照片 5：移動式施工架無上下設備

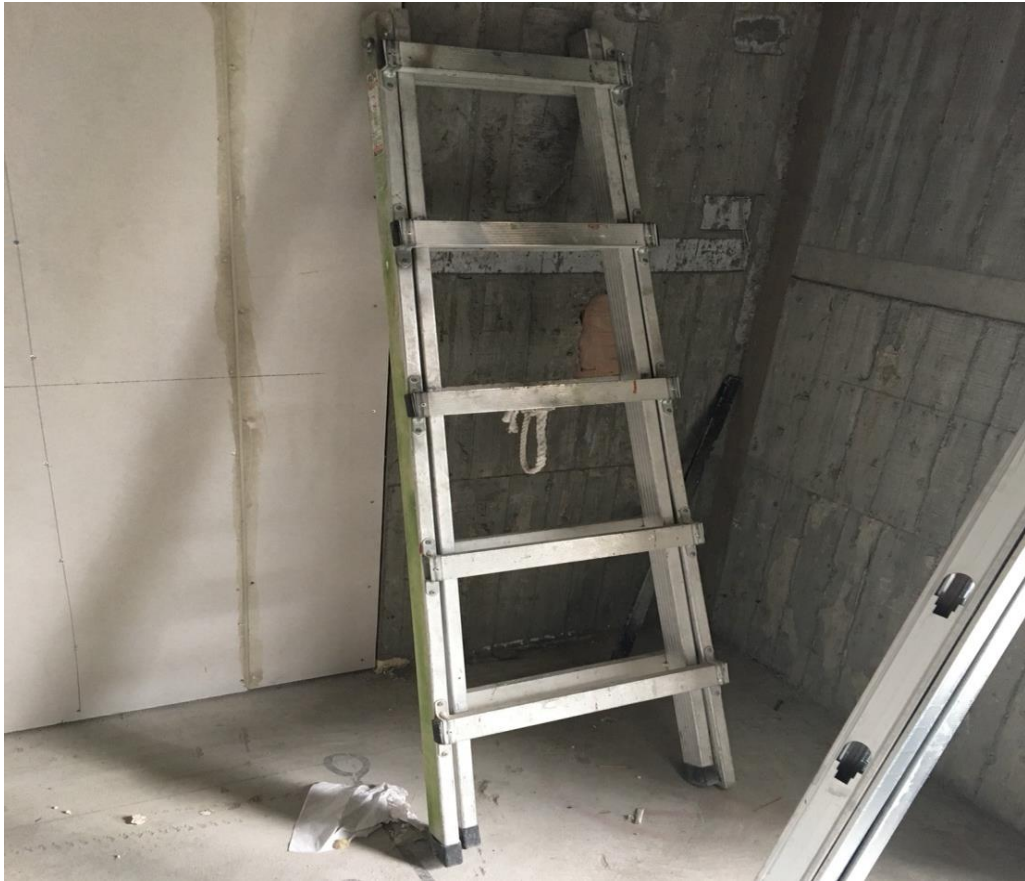
照片 6：合梯兩腳之間未以繫材固定
