## 從事廠區巡視作業發生自升降機墜落致死災害

核備文號：(105)1020497

一、行業分類：家庭及衛生用紙製造業（1591）

二、災害類型：墜落（01）

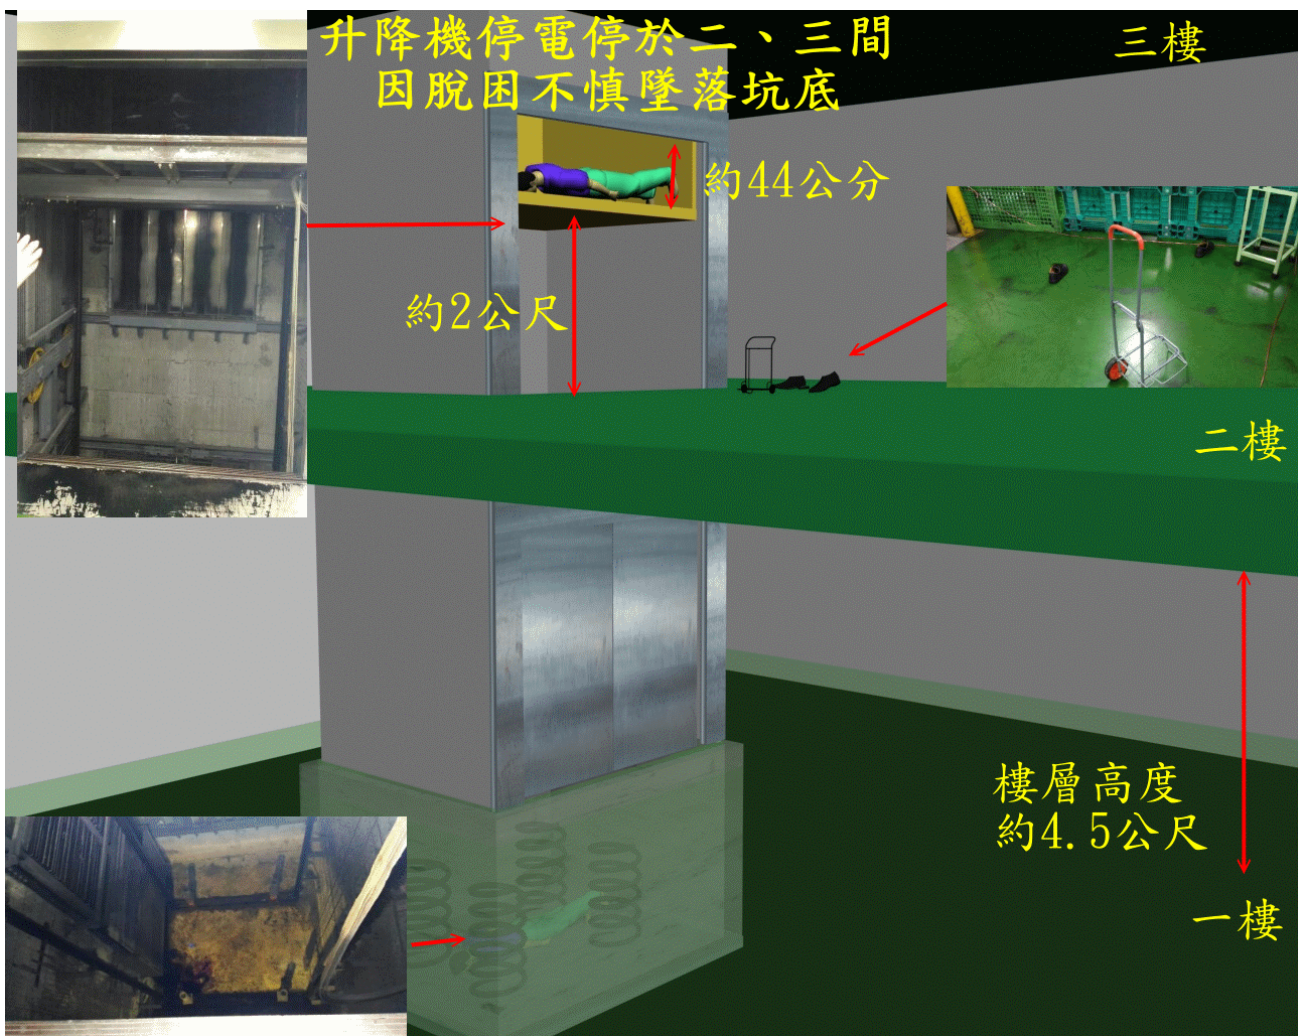
災害當天罹災者巡邏至B棟4樓空壓機室打卡後下樓梯走至3樓，因搭乘供載貨用升降機欲前往1樓倉庫區巡邏打卡時，於22時21分許遇升降機迴路跳電，導致升降機搬器停於2樓與3樓之間，罹災者為脫困，於搬器內直接開啟內門再將外門之機械連鎖卡榫解開，開啟外門，自僅剩44公分出口之升降機搬器底板欲跳落至2樓地板脫困，不慎墜落至升降機機坑內(落距約825公分)，導致顱骨骨折併顱內出血死亡。

自升降機搬器墜落至機坑(落距約825公分)，致顱骨骨折併顱內出血死亡。

搭乘不得搭載人員之專供載貨用升降機上下。

1. 未辦理職業安全衛生教育訓練。
2. 未執行職業安全衛生管理計畫規定之事項。

升降機搬器停於2樓與3樓之間，罹災者為脫困，自僅剩44公分出口之升降機搬器底板欲跳落至2樓地板脫困，不慎墜落至升降機機坑內。

- （一）雇主對新僱勞工或在職勞工於變更工作前，應使其接受適於各該工作必要之一般安全衛生教育訓練。（職業安全衛生教育訓練規則第16條第1項暨職業安全衛生法第32條第1項）
- （二）雇主應依其事業規模、性質，訂定職業安全衛生管理計畫，執行規定之事項。（職業安全衛生管理辦法第12條之1暨職業安全衛生法第23條第1項）。
- （三）雇主對於設計上專供載貨用之升降機，不得搭載人員。（起重升降機具安全規則第78條暨職業安全衛生法第6條第1項）
