從事輸送帶組裝作業時發生感電致死職業災害

(一) 民國113年4月23日，花蓮縣，立○有限公司。

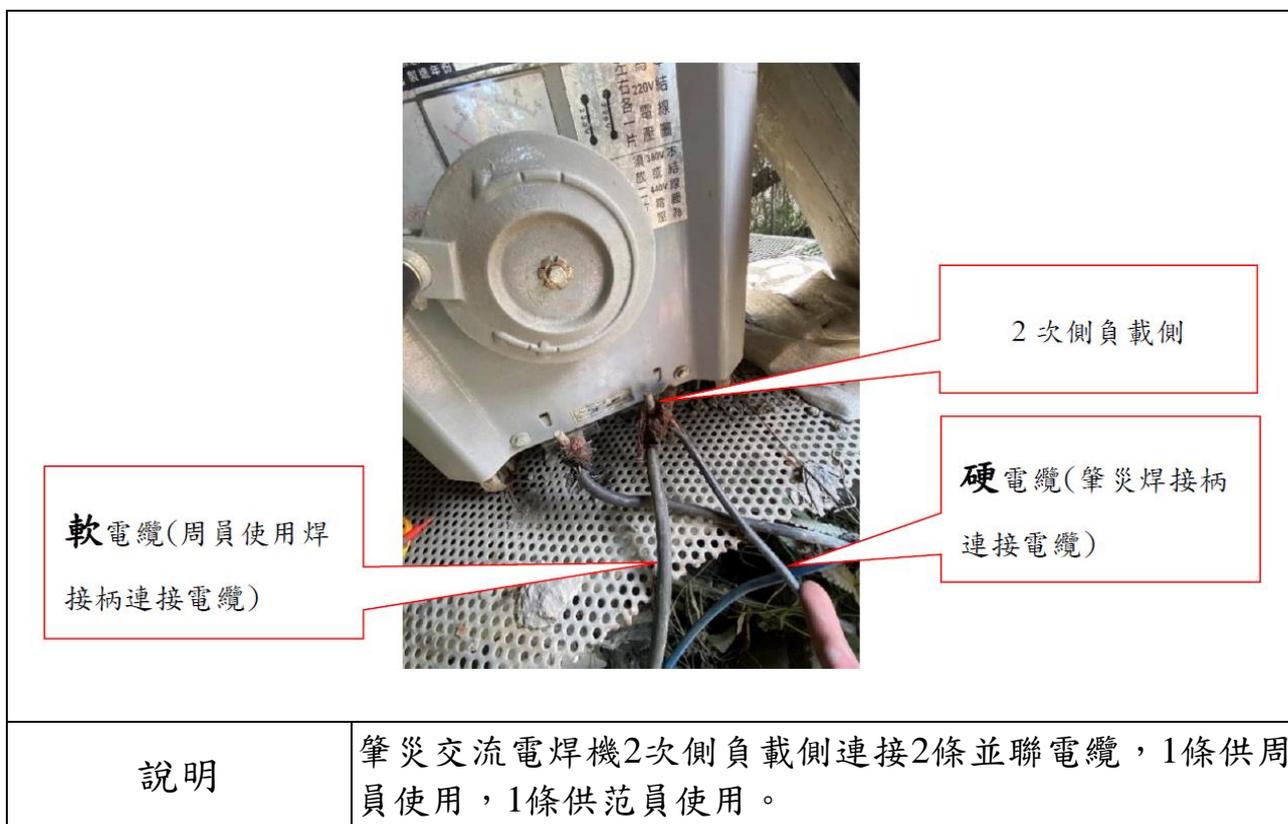
八、現場示意圖或照片：

(二) 下午2時10分許，進行進料輸送帶組裝作業時，林員站在配電室門口廊道上現場作業，范員跨坐於H型鋼立柱上方之橫向C型鋼完成鋼構點焊作業，周員站在放置頭輪處之格柵手持焊接柄從事點焊作業，林罹災者站在范員下方之鍍鋅鐵梯上擔任助手，作業中范員將焊接柄交給林罹災者，林罹災者以右手接焊接柄、左手抓在鐵梯左側，當往下爬至距離地面高度約1.58公尺位置時，突然發生地震，造成手中焊接柄落下，林罹災者隨即以右手將焊接柄往身體左側欲抱住時，突然大叫一聲，身體彎曲貼在鐵梯上，一起作業勞工范員見狀便自H型鋼滑至地面，將焊接柄接線處分開後，林罹災者始自鐵梯上墜落地面，經通知救護車將林罹災者送醫急救仍不治死亡。

(一) 直接原因：災害發生時林罹災者站在鍍鋅鐵梯離地高度約1.58公尺處突然發生地震，致林罹災者手持之焊接柄掉落，林罹災者隨即將焊接柄往身體左側抱住時，遭焊接柄電擊造成感電，致心因性休克死亡。

1、電焊機負載側並聯2組焊接柄使用，致自動電擊防止裝置失效。

2、焊接柄絕緣披覆脫落。

(一) 雇主對電焊作業使用之焊接柄，應有相當之絕緣耐力及耐熱性。(職業安全衛生設施規則第245條暨職業安全衛生法第6條第1項)

(二) 雇主應依規定訂定自動檢查計畫，實施自動檢查。(職業安全衛生管理辦法第79條暨職業安全衛生法第23條第1項)
