從事棄土作業因動力鏟傾倒發生死亡災害

一、行業種類：冷凍、空調及管道工程業（4332）

二、災害類型：物體倒塌、崩塌（5）

四、罹災情形：死亡1人

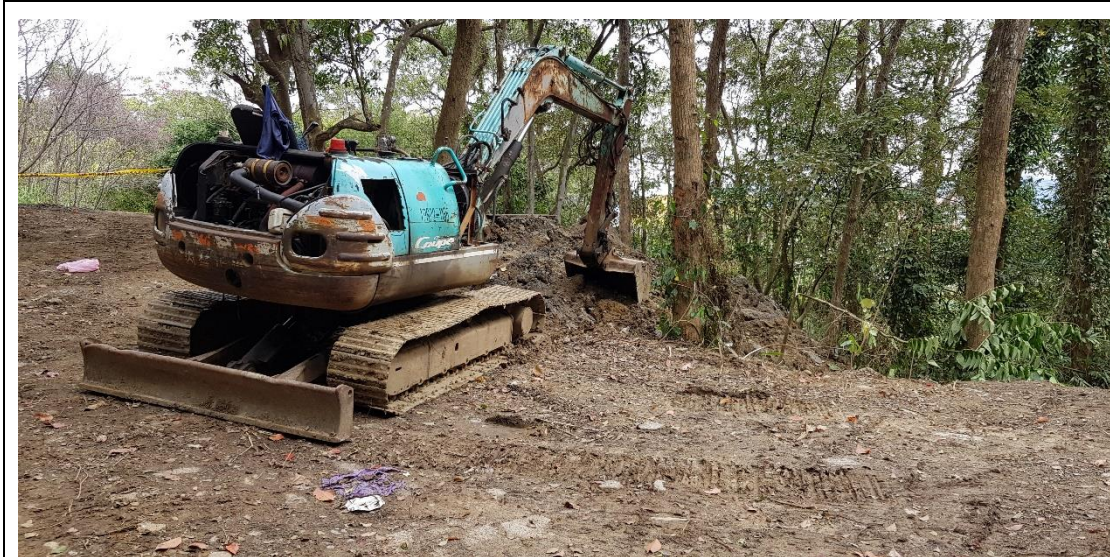
依據○○公司負責人葉○○稱述，109年2月17日15時許，罹災者賴○○於一私人土地從事棄土作業(係由挖掘道路所取得之泥土，再將泥土堆置於該私人土地)，因連日雨天使土石鬆軟，賴○○在駕駛未裝設頂蓬之動力鏟至鄰近斜坡處時疑似重心不穩傾倒致被夾在動力鏟與樹幹間，經所僱勞工徐○○確認現場狀況後用較大台之動力鏟將肇事之動力鏟移開以救出罹災者賴○○，送至國立台灣大學醫學院附設醫院竹東分院急救，到院前已經沒有生命現象。

(一)直接原因：駕駛動力鏟從事棄土作業時，動力鏟疑似重心不穩傾倒致賴員被夾在動力鏟與樹幹間，造成姿位性窒息、胸部鈍力損傷而死亡。

未告知作業勞工動力鏟之行經路線、作業方法、未整理工作場所以預防動力鏟之翻倒、翻落。

圖 1：鄰近斜坡處部分未鋪設鋼板等防止泥土崩塌措施。

雇主對於車輛系營建機械，如作業時有因該機械翻落、表土崩塌等危害勞工之虞者，應於事先調查該作業場所之地質、地形狀況等，適當決定下列事項或採必要措施，並將第二款及第三款事項告知作業勞工：一、所使用車輛系營建機械之種類及性能。二、車輛系營建機械之行經路線。三、車輛系營建機械之作業方法。四、整理工作場所以預防該等機械之翻倒、翻落。(職業安全衛生設施規則第120條第1、2、3、4款暨職業安全衛生法第6條第1項)

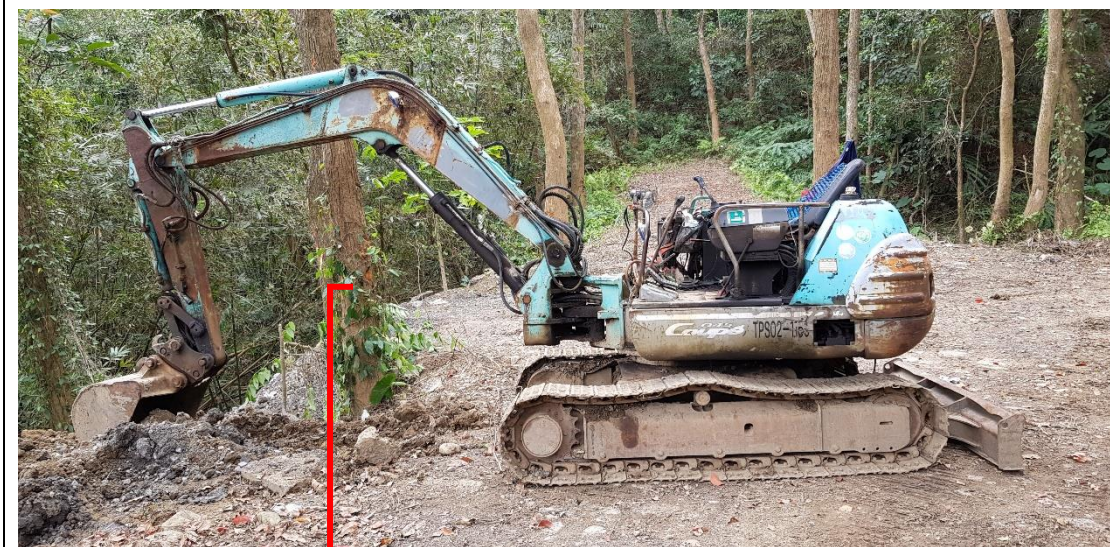
罹災者被夾
在機具及該
樹幹間

圖 2：罹災者駕駛之動力鏟未有裝設頂蓬。
