從事屋頂整修作業發生墜落致死災害

核備文號：勞職南1字第1041020539號

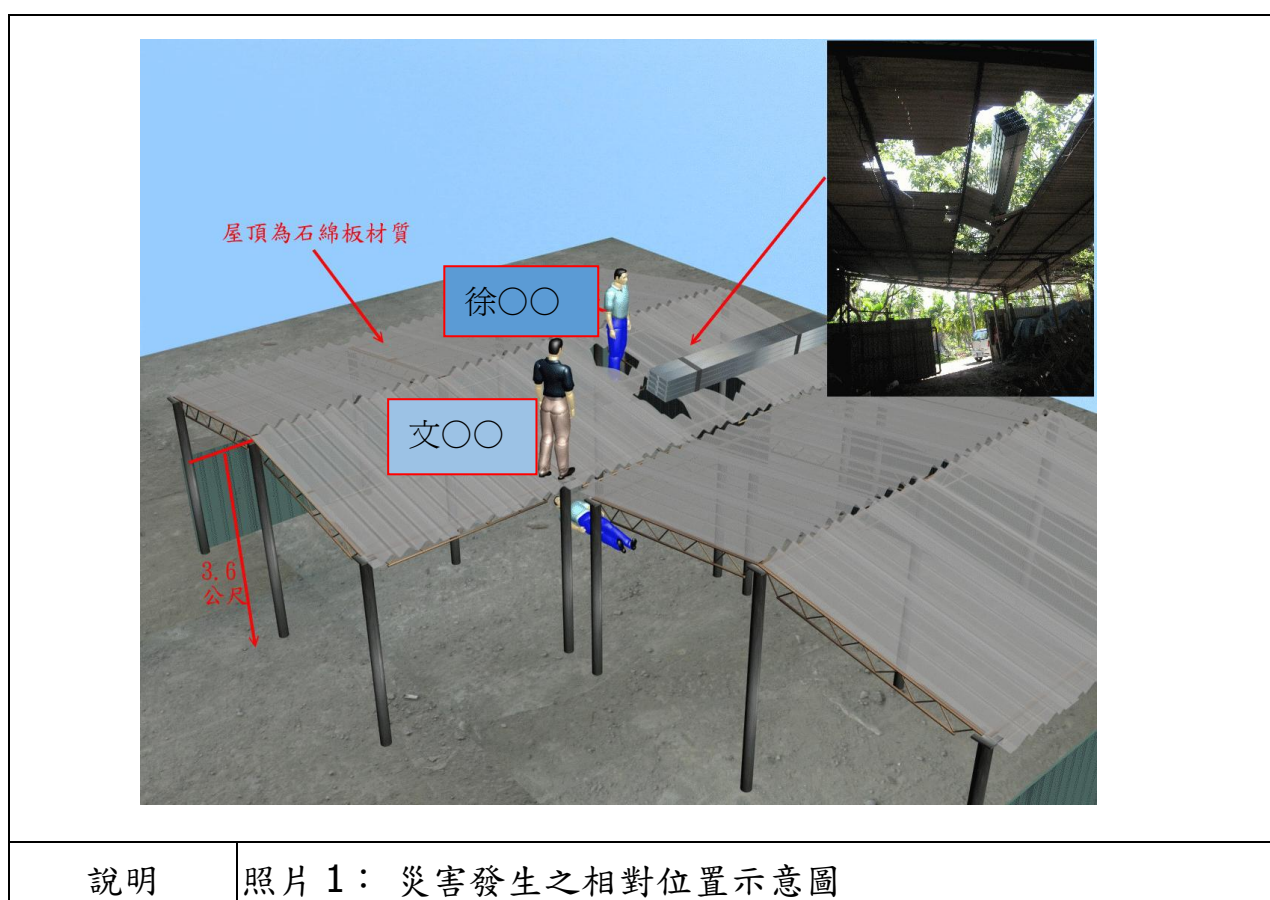
(二) 本次災害發生於104年5月15日星期五上午10時20分左右，作業前一天○○○行負責人林○○，請鋼樑供應商將鋼樑吊運至隔壁廠房屋頂暫時存放，災害當日徐罹災者與文○○於8時開始上班，徐罹災者及文○○之工作內容為屋頂整修作業，大約10時10分由徐罹災者爬上放置鋼樑之屋頂，準備以剪刀將網綁鋼樑之繩索剪開，以便將鋼樑單支傳遞給文○○，至10時20分許，文○○已爬至屋頂，並看見徐罹災者走至屋頂鋼樑放置處，以剪刀要將網綁鋼樑之繩索剪開時，突然踏破石綿板墜落地面（如照片1）

(一) 直接原因：罹災者踏穿距地面高度3.6公尺屋頂石綿板墜落地面致死。

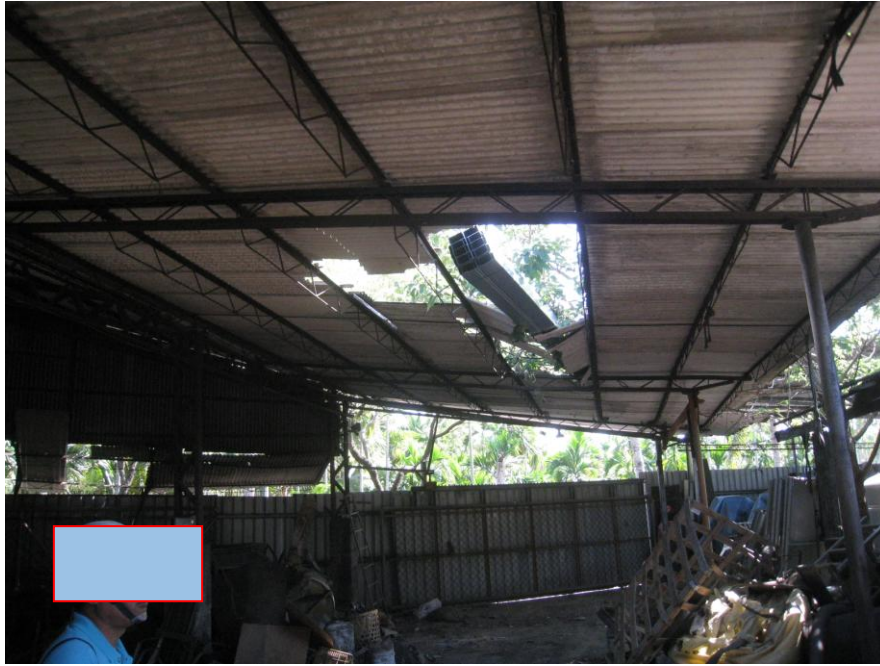
照片 2：肇災場所位於廠房屋頂上，該屋頂為石綿瓦材質，該屋頂上放置一捆前一天放置之鋼樑

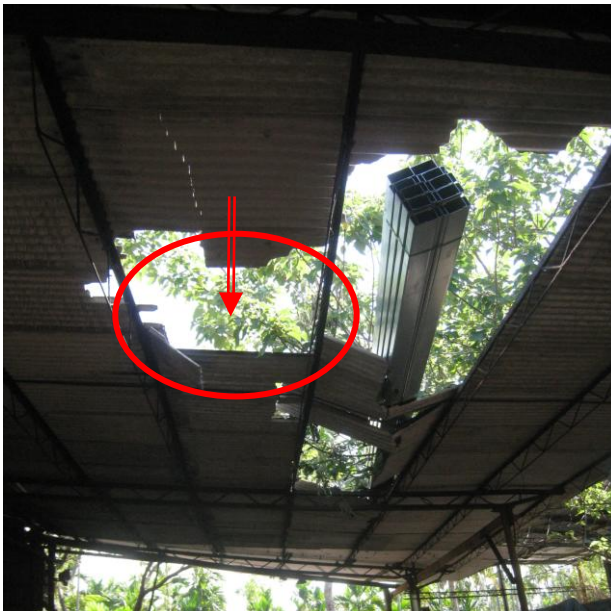
災害當日徐罹災者於○○○行廠內廠房屋頂從事屋頂(石綿板材質)整修作業時，因雇主未規劃安全通道未於屋架上設置適當強度且寬度在三十公分以上之踏板、未於屋架或天花板下方可能墜落之範圍，裝設堅固格柵或安全網等防墜設施及未指定專人指揮或監督該作業，亦未使勞工確實使用安全帶、安全帽及其他必要之防護具，致屋頂整修作業時，不慎踏穿石綿板，由高度約3.6公尺屋頂墜落地面上，造成外傷性顱內出血致傷重死亡。

照片 3：罹災之屋頂距離地面約 3.6 公尺，上有一長約 50 公分，寬約 40 公分破洞，罹災者自該破洞掉落地面

1. 雇主應依事業規模，設置職業安全衛生業務主管及管理人員（職業安全衛生管理辦法第3條第1項暨職業安全衛生法第23條第1項）。
2. 雇主對前述各款以外之一般勞工，應依工作性質使其接受安全衛生在職教育訓練。（職業安全衛生教育訓練規則第17條第1項第13款暨職業安全衛生法第32條第1項）
3. 雇主應依本法及有關規定會同勞工代表訂定適合其需要之安全衛生工作守則，報經勞動檢查機構備查後，公告實施。（職業安全衛生法第34條第1項）
4. 雇主應訂定自動檢查計畫實施自動檢查。（職業安全衛生管理辦法第79條暨職業安全衛生法第23條第1項）
5. 雇主應依其事業規模、性質，訂定職業安全衛生管理計畫，執行規定之事項。...於勞工人數在三十人以下之事業單位得以執行紀錄或文件代替職業安全衛生管理計畫。（職業安全衛生管理辦法第12條之1暨職業安全衛生法第23條第1項）
6. 雇主僱用勞工時，應依附表八之規定，實施一般體格檢查。（勞工健康保護規則第10條第1項暨職業安全衛生法第20條第1項）
7. 雇主對勞工於以石綿板、鐵皮板、瓦、木板、茅草、塑膠等材料構築之屋頂或於以礦纖板、石膏板等材料構築之夾層天花板從事作業時，為防止勞工踏穿墜落，應採取下列設施：一、規劃安全通道，於屋架

或天花板支架上設置適當強度且寬度在三十公分以上之踏板。二、於屋架或天花板下方可能墜落之範圍，裝設堅固格柵或安全網等防墜設施。三、指定專人指揮或監督該作業。（職業安全衛生設施規則第 227 條第 1 項暨職業安全衛生法第 6 條第 1 項）。

8. 雇主對於在高度二公尺以上之高處作業，勞工有墜落之虞者，應使勞工確實使用安全帶、安全帽及其他必要之防護具。（職業安全衛生設施規則第 281 條第 1 項暨職業安全衛生法第 6 條第 1 項）。
