從事鋼構拆除作業發生墜落致死災害

核備文號：106 1013956

- 一、行業分類：整地、基礎及結構工程業(4310)
- 二、災害類型：墜落、滾落(01)
- 三、媒介物：營建物(418)
- 四、罹災情形：死亡 1 人
- 五、發生經過：

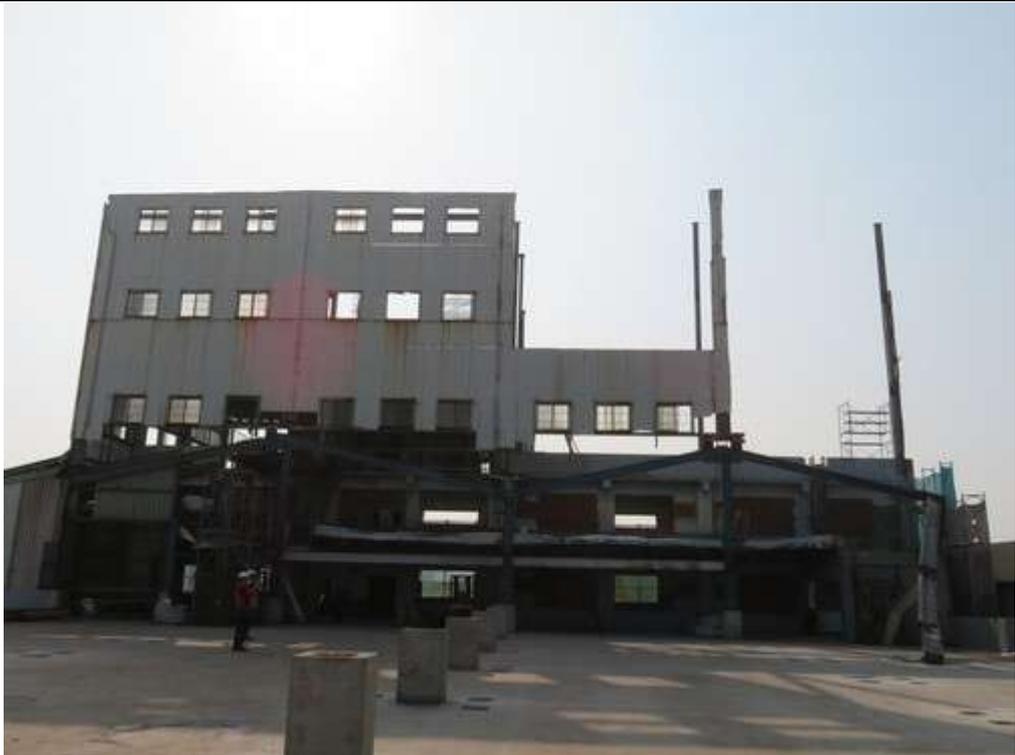
照片一：「聯○股份有限公司永康工業區廠房鋼構拆除買賣工程」
施工現況。

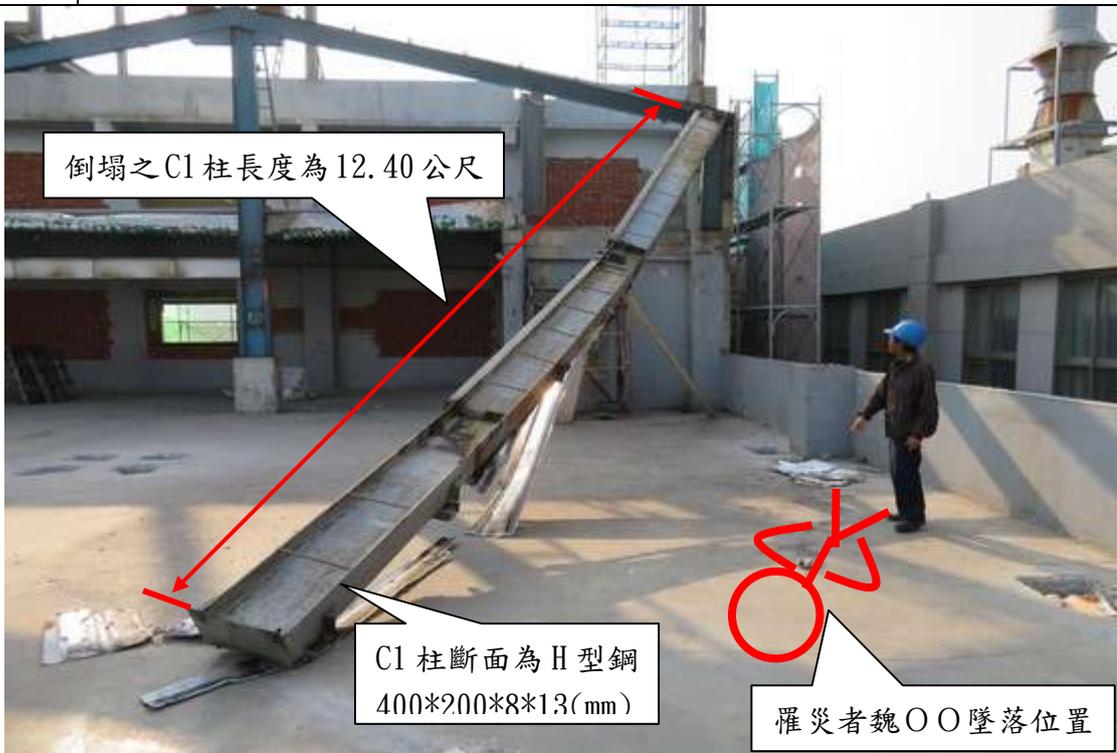
雇主使魏○○於距 3 樓頂高度 10.8 公尺之鋼構上從事拆除作業時，未考量鋼構樑柱接頭切除後因原梁柱框架之穩定性遭到破壞及其接合應力解除會造成鋼柱之晃動，另鋼柱下方接合之山形屋架柱底板及基礎螺栓嚴重鏽蝕，加上柱底板接合處旁之混凝土樓板在拆除時造成之震動，使得山形屋架柱底之基

礎已經鬆動而降低結合力，由於總重量達 900 公斤之鋼柱因樑柱接頭切除後產生晃動以及基礎鬆動而產生較大之振幅，又因鋼柱與山形屋架橫梁接合處之西側未設置橫梁上下翼板之加勁材，使得鋼柱往無加勁材之西側傾斜，由於山形屋架橫梁弱軸無法承受因鋼柱傾斜之偏心載重所造成之彎矩力，使得鋼柱繼續向西側彎折而倒塌，另因未設置安全之上下設備、未設置鋼構組配作業主管於作業現場辦理相關事項、未有防止各該構件突然倒塌等之適當設備或措施及未使其佩帶適當之個人防護具，致使魏○○於切除鋼構樑柱接頭後，魏○○所站立緊抱之鋼柱向西側傾倒倒塌撞及 3 樓頂版而掉落於 3 樓頂版，墜落時撞擊造成全身多處鈍挫傷引起心包膜填塞，導致心臟衰竭，經送醫救治仍傷重死亡。

照片三：魏○○在進行鋼構拆除作業，於切除鋼構樑柱接頭後，魏銘達隨著所站立緊抱之C1柱倒塌並撞及3樓頂版而掉落於3樓頂版，墜落高度為10.8公尺。倒塌之C1柱長度

為 12.40 公尺，斷面為 H 型鋼 400*200*8*13(mm)。
--	---------------------------------------

5. 雇主應訂定安全衛生工作守則向勞動檢查機構報備。(職業安全衛生法第 34 條第 1 項)
6. 雇主對勞工於高差超過 1.5 公尺以上之場所作業時，應設置能使勞工安全上下之設備。(職業安全衛生設施規則第 228 條暨職業安全衛生法第 6 條第 1 項)
7. 雇主對於鋼構之組立、架設、爬升、拆除、解體或變更等（以下簡稱鋼構組配）作業，應指派鋼構組配作業主管於作業現場辦理相關事項。(營造安全衛生設施標準第 149 條暨職業安全衛生法第 6 條第 1 項)
8. 雇主對鋼鐵等構造物之拆除，應依下列規定辦理：拆除鋼構、鐵構件或鋼筋混凝土構件時，應有防止各該構件突然扭轉、反彈或倒塌等之適當設備或措施。(營造安全衛生設施標準第 163 條第 1 項暨職業安全衛生法第 6 條第 1 項)
9. 雇主對於從事構造物拆除作業之勞工，應使其佩帶適當之個人防護具。(營造安全衛生設施標準第 165 條暨職業安全衛生法第 6 條第 1 項)
10. 工程之施工者，應於施工規劃階段實施風險評估，致力防止工程施工時，發生職業災害。(職業安全衛生法第 5 條第 2 項)
11. 雇主僱用勞工時，應依規定項目實施一般體格檢查。(勞工健康保護規則第 10 條第 1 項暨職業安全衛生法第 20 條第 1 項)
