## 從事人工砸道作業發生被撞致死及重傷災害

核備文號：1101017844

一、行業分類：鐵路運輸業(4910)。

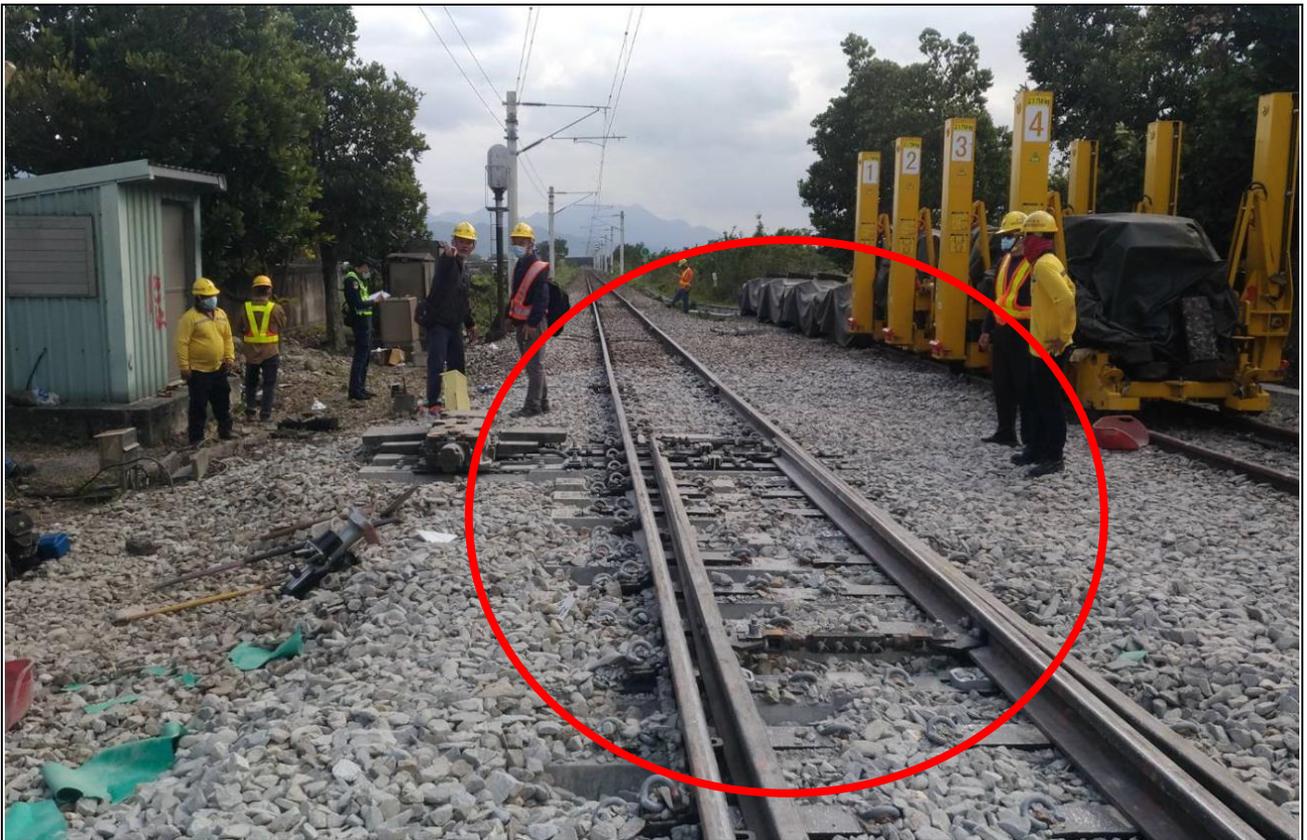
雇主使罹災者潘○○、劉○○及王○○等3人於海端火車站主正線軌道上(花蓮起118K+951.5m處)，從事人工砸道作業時，因未配置監視人員或警告裝置(工作鳴笛標)等措施及對於軌道機械未於事先通知有關勞工週知，致3人於從事人工砸道作業過程中，被陳○○所駕駛之電車線維修車撞擊致死或重傷。

說明	照片一：災害發生於海端火車站主正線軌道上（花蓮起 118K+951.5m 處）。
----	--

- 1、工程之施工者，應於施工規劃階段實施風險評估，致力防止工程施工時，發生職業災害。(職業安全衛生法第5條第2項)
- 2、僱用勞工於軌道上或接近軌道之場所從事作業時，若通行於軌道上之車輛有觸撞勞工之虞時，應配置監視人員或警告裝置等措施。(職業安全衛生設施規則第40條暨職業安全衛生法第6條第1項)
- 3、雇主對於軌道機械，應設有適當信號裝置，並於事先通知有關勞工週知。(職業安全衛生設施規則第129條暨職業安全衛生法第6條第1項)
- 4、雇主應依其事業單位之規模、性質，訂定職業安全衛生管理計畫，要求各級主管及負責指揮、監督之有關人員執行；……。(職業安全衛生管理辦法第12條之1第1項暨職業安全衛生法第23條第1項)

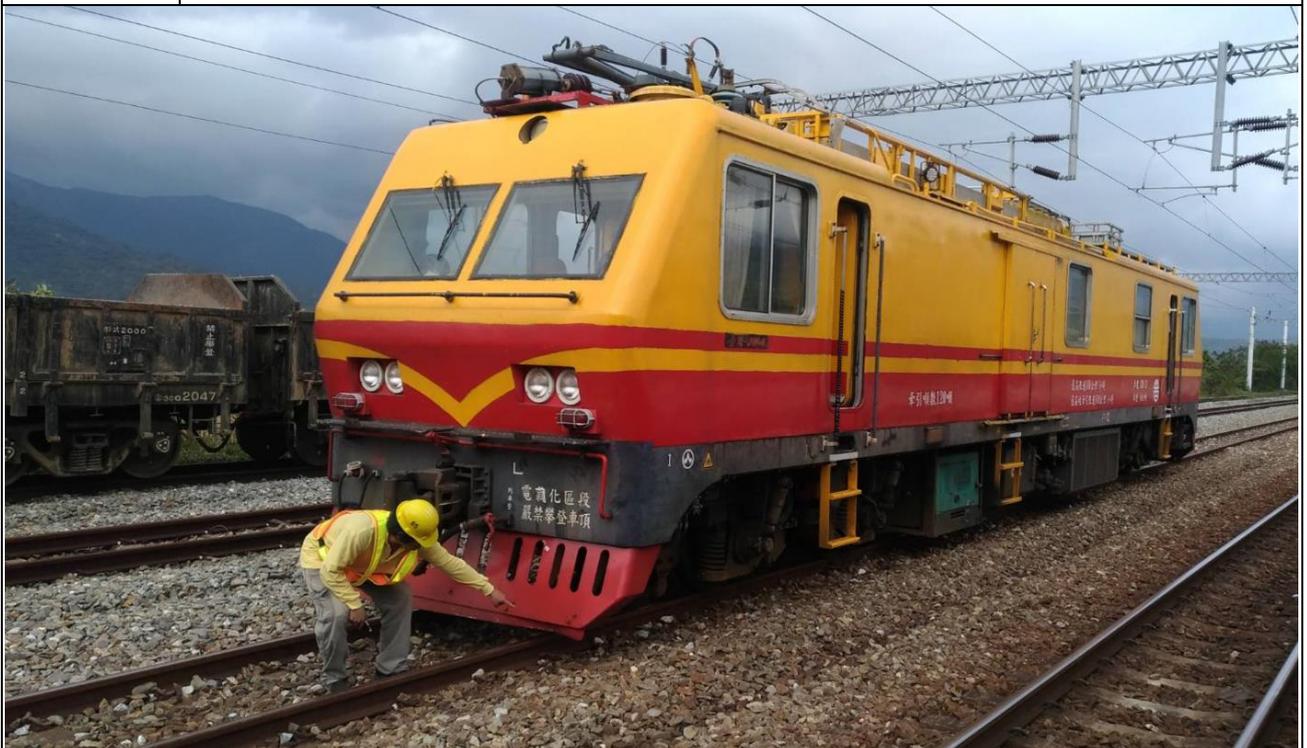
說明	照片二：肇災之南下 8742 車次電車線維修車。
----	--------------------------
