勞工羅 00 發生墜落災害致死重大職業災害檢查報告書

一、 行業分類：整地、基礎及結構工程業（4310）

二、 災害類型（分類號碼）：墜落（01）

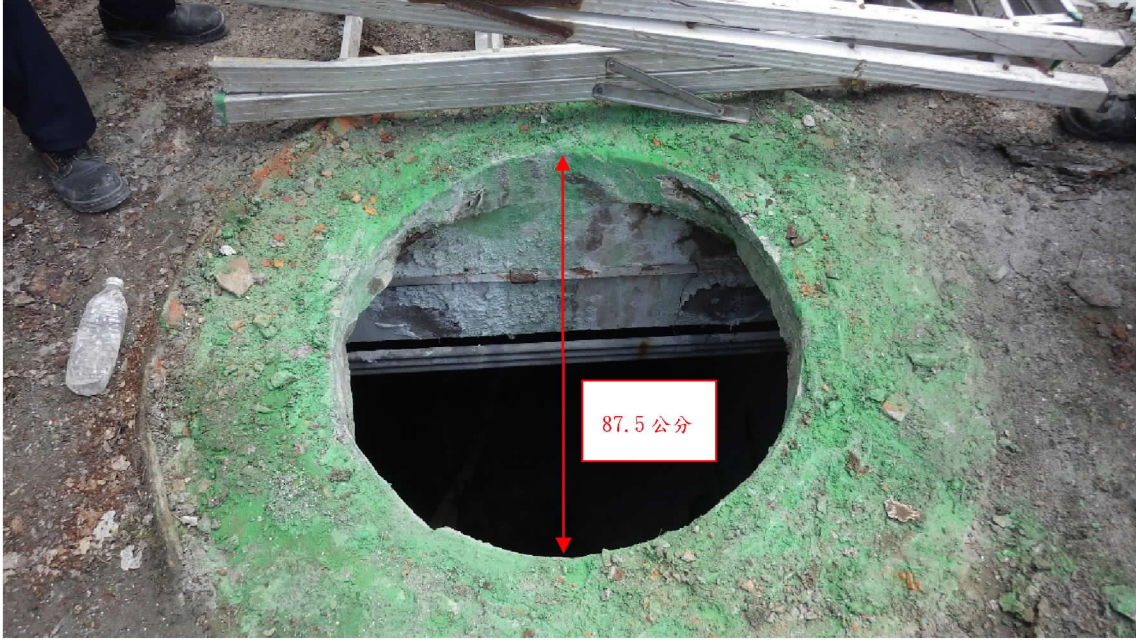
（一） 108 年 6 月 27 日早上 9 時許，罹災者羅 00 於 AA 有限公司廠房副樓 4 樓與 XX 起重工程有限公司負責人羅 XX 一同進行設備吊運作業時，因地面有拆除原料槽產生之開口，且該開口未有適當強度之護欄、護蓋等防護設備，致罹災者羅 00 於作業時，自該開口墜落至下方 3 樓地板，墜落高度約 4.37 公尺，造成顱骨骨折併顱內出血、中樞神經休克死亡。

照片 1 災害現場照片，因原料槽移除後造成地面有一直徑 87.5 公分之開口。

- (一) 雇主對於高度在二公尺以上之工作場所邊緣及開口部分，勞工有遭受墜落危險之虞者，應設有適當強度之護欄、護蓋等防護設備。（職業安全衛生設施規則第 224 條第 1 項暨職業安全衛生法第 6 條第 1 項）
- (二) 雇主對新僱勞工或在職勞工於變更工作前，應使其接受適於各該工作必要之一般安全衛生教育訓練。…。（職業安全衛生教育訓練規則第 16 條第 1 項暨職業安全衛生法第 32 條第 1 項）

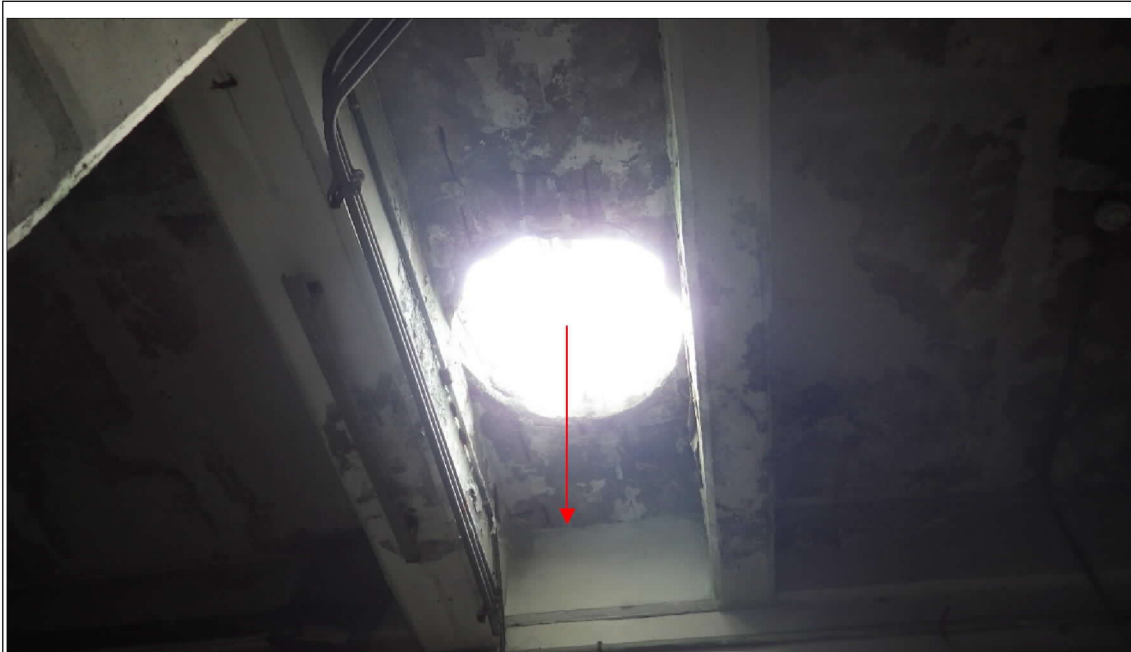
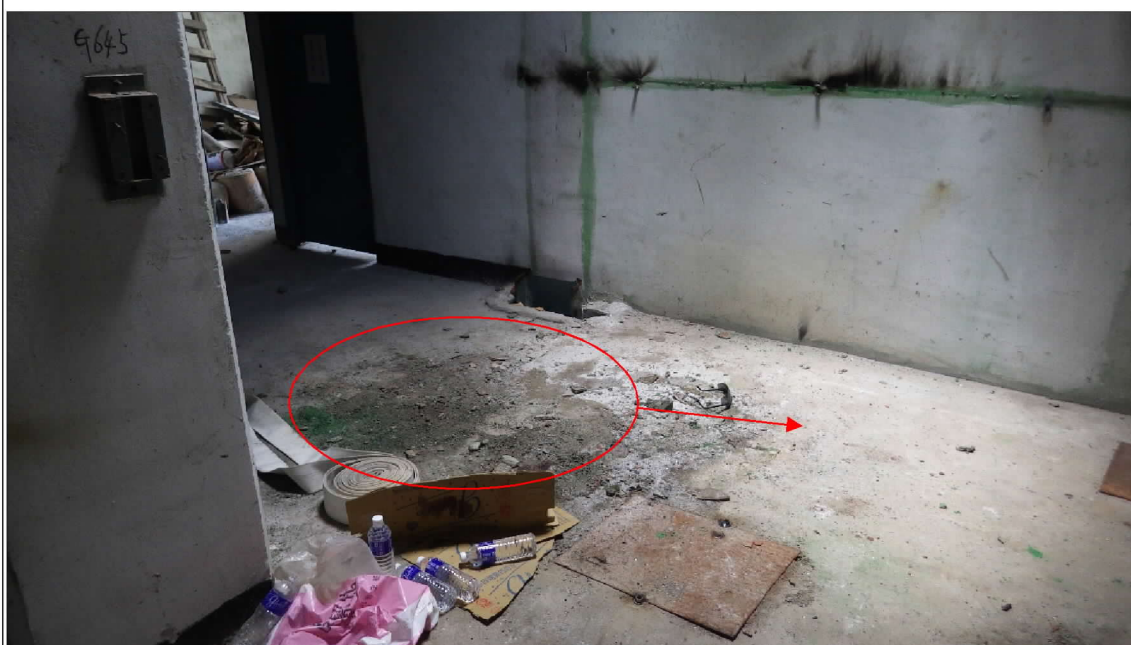
1. 直接原因：罹災者羅 00 作業時自 4 樓拆除原料槽後造成之地面開口墜落至下方高差約 4.37 公尺之 3 樓地板，造成顱骨骨折併顱內出血、中樞神經休克死亡。
2. 間接原因：雇主對於工作場所存有高度 2 公尺以上之開口，未設適當強度之護欄、護蓋等防護設備。
3. 基本原因：（1）未對設備拆除吊掛作業實施危害辨識、評估並採取控制措施。
（2）雇主僱用勞工未使其接受適於該工作必要之一般安全衛生教育訓練。

照片 2 災害現場照片，罹災者自 4 樓地面之開口墜落至 3 樓地板，墜落高度約 4.37 公尺。
