108 年施工架作業重大職災統計表

日期：109 年 4 月 20 日

案例 1：於施工架從事磚牆打鑿作業發生勞工墜落致死災害

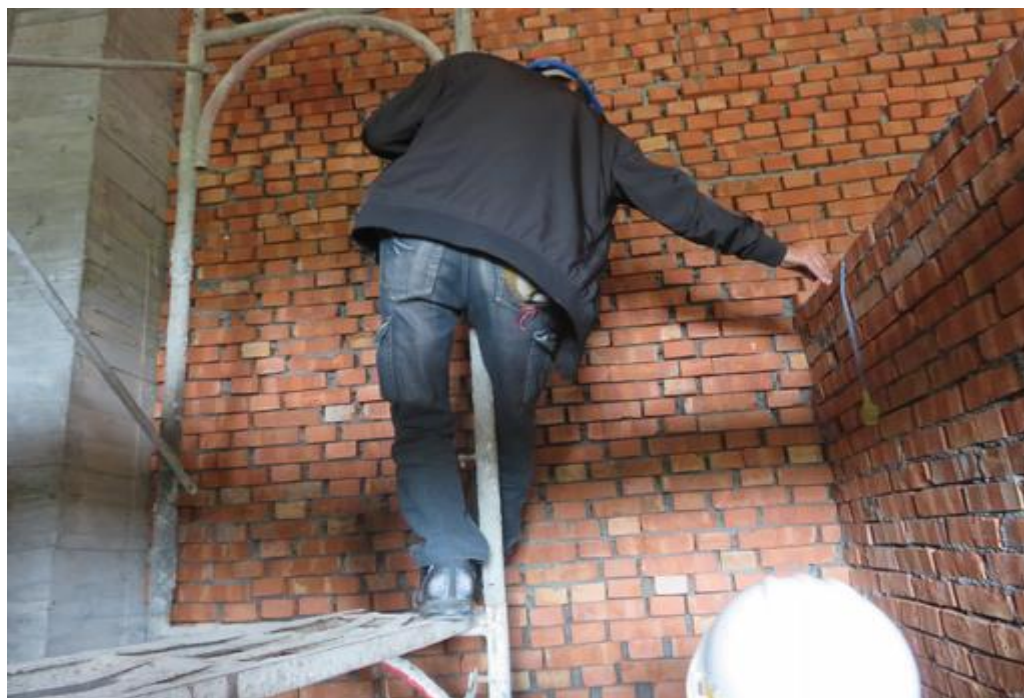
罹災者進行高度 2.3 公尺之磚牆配管打鑿作業，因未戴用安全帽及未設置適當施工架情況下（該施工架第二層兩側皆未設置交叉拉桿，且距工作面達 82 公分），致罹災者站於高度 1.7 公尺施工架上作業時墜落至 1 樓地面並撞擊頭部、頸部，且頸部已扭轉變形，造成傷重死亡。

照片一：據現場研判，本案發生時，應係罹災者欲拿取電線插頭時，右腳踩空身體旋轉至施工架及磚牆間，並摔落至地面。(模擬墜落情形)

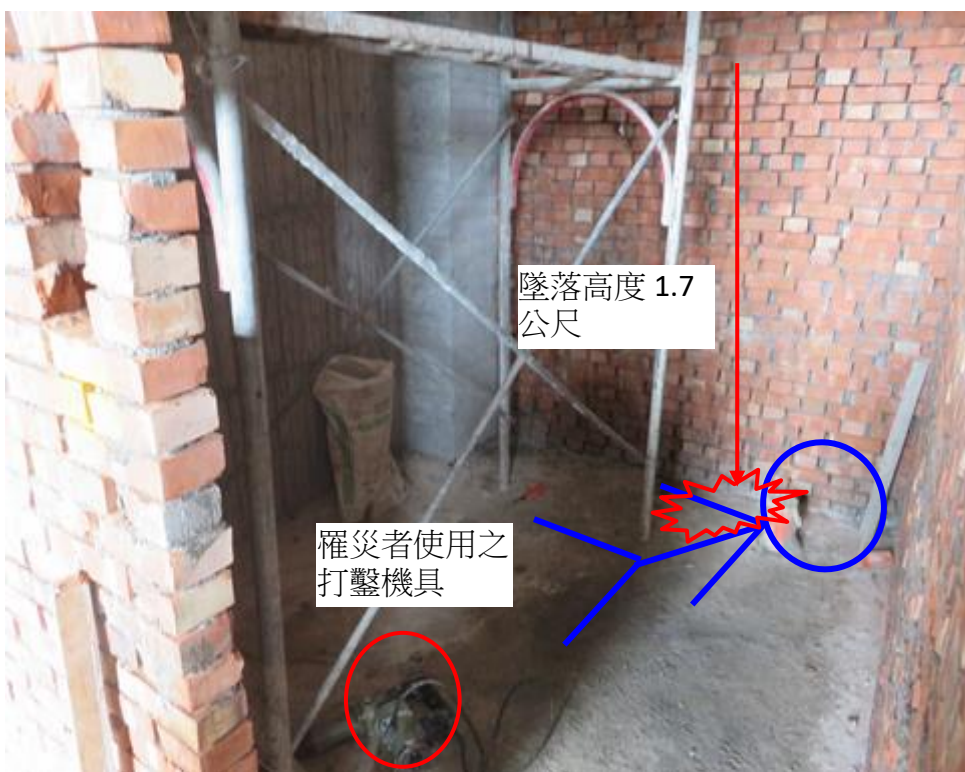
照片二：罹災者不慎摔落於施工架與牆壁間之 1 樓地面上，墜落高度為 1.7 公尺。

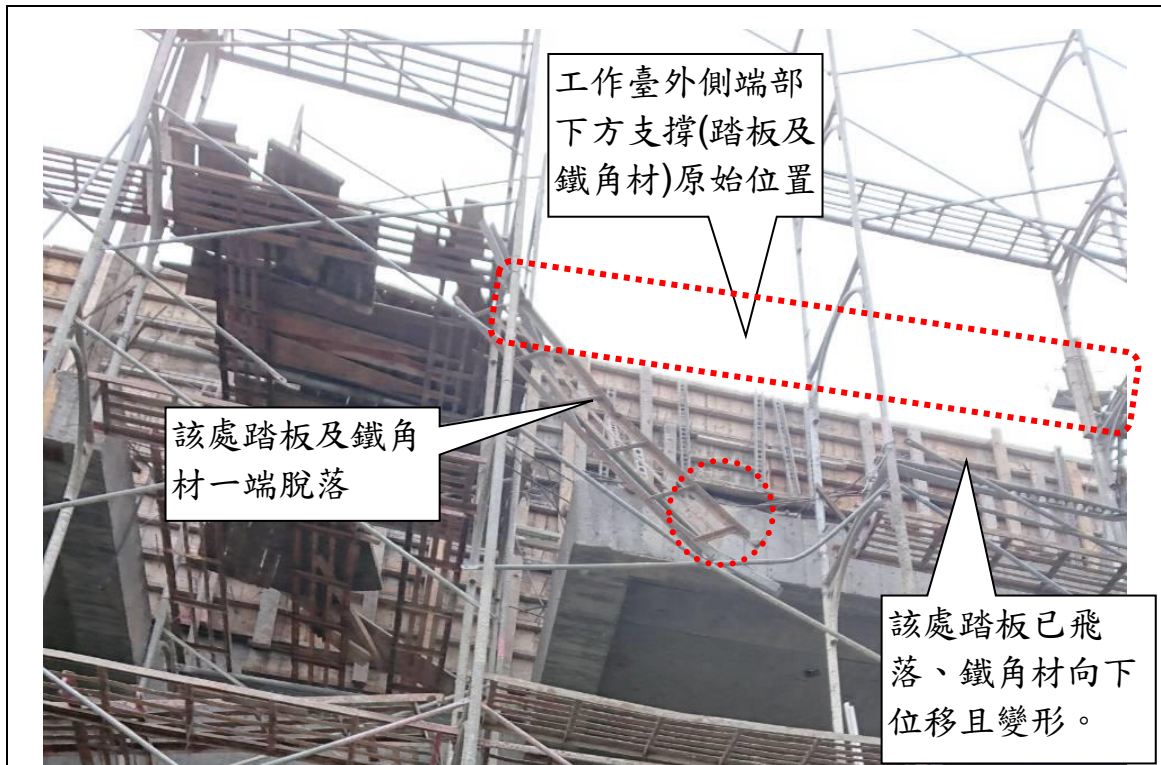
（一）直接原因：罹災者羅○○自施工架工作臺外側開口墜落至地面造成頭部鈍性傷、氣血胸、下肢開放性骨折致創傷性休克死亡。

1.對於施工架上之載重限制未於明顯易見之處明確標示，且未規定不得超過其荷重限制。

2.對於施工架工作臺構築，未就預期施工時之最大荷重，依結構力學原理妥為設計。

3.施工架工作臺開口部分未設置護欄等防護設備。

說明	附照 3：災害發生後現場照片
----	----------------

（一）雇主對於高度2公尺以上之屋頂、鋼樑、開口部分、...、工作臺、...等場所作業，勞工有遭受墜落危險之虞者，應於該處設置護欄、護蓋或安全網等防護設備。（營造安全衛生設施標準第19條第1項暨職業安全衛生法第6條第1項）

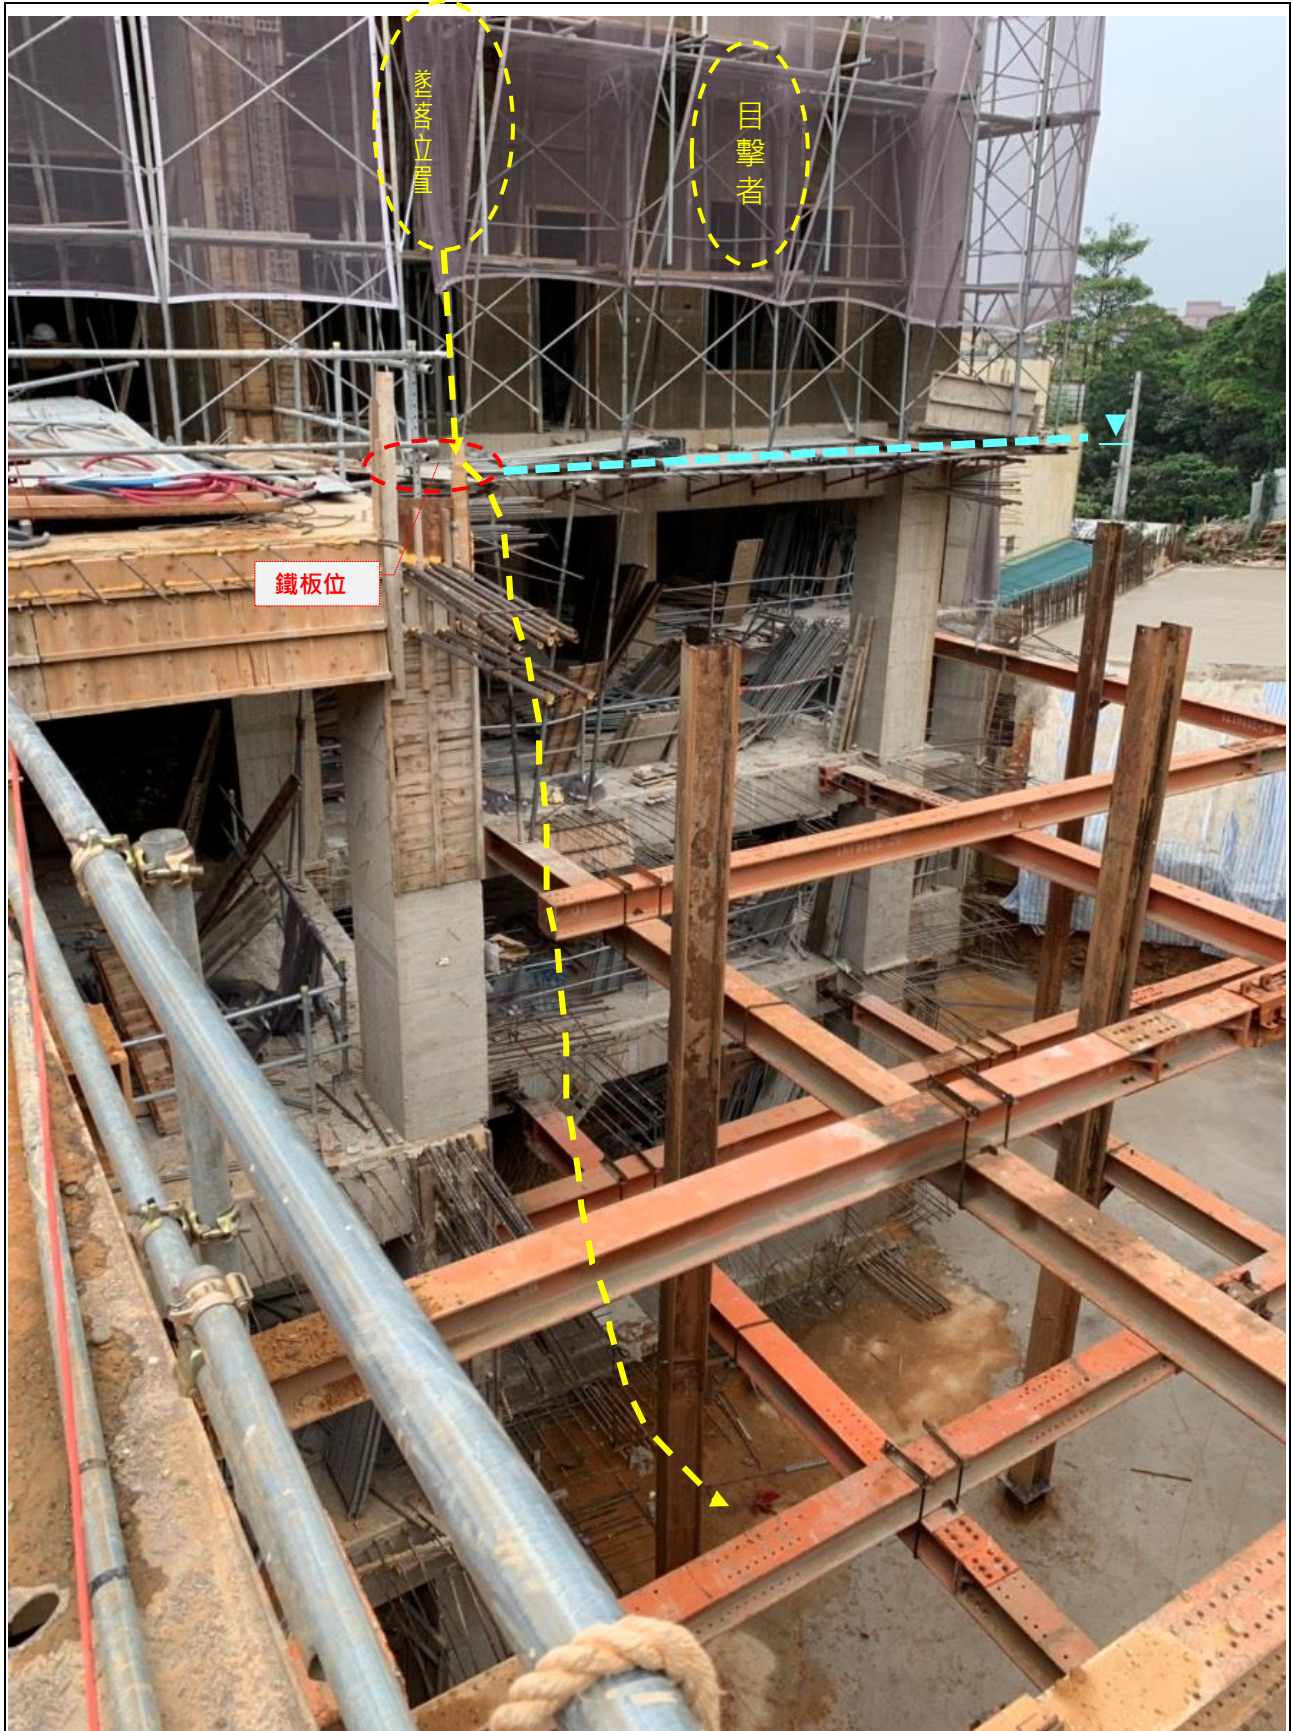
（一）直接原因：罹災者自 E 棟南側 1 樓第 2 層施工架開口墜落至 1 樓遮斷板再墜落至地下 3 樓地面致死（墜落高度約為 14.2 公尺）。

1. 未指派模板支撐作業主管於模板拆除作業現場監督勞工確實使用個人防護具及確認安全衛生設備及措施之有效狀況。
2. 高度 2 公尺以上之施工架工作臺開口部分，未於該處設置護蓋或安全網等防護設備，或因作業之需要臨時將護蓋或安全網等防護設備拆除者，未採取使勞工使用安全帶等措施。

罹災者墜落之路徑，墜落高度約 14.2 公尺。(照片攝於 108 年 4 月 2 日事故發生後；○○營造有限公司工地負責人蕭○○提供)

（一）雇主對於高度 2 公尺以上之屋頂、鋼樑、開口部分、階梯、樓梯、坡道、工作臺、擋土牆、擋土支撐、施工構臺、橋樑墩柱及橋樑上部結構、橋臺等場所作業，勞工有遭受墜落危險之虞者，應於該處設置護欄、護蓋或安全網等防護設備；設置前項設備有困難，或因作業之需要臨時將護欄、護蓋或安全網等防護設備拆除者，應採取使勞工使用安全帶等防止墜落致勞工遭受危險之措施。

(二) 僱主對於模板支撐組配、拆除（以下簡稱模板支撐）作業，應指派模板支撐作業主管於作業現場辦理下列事項：監督勞工確實使用個人防護具、確認安全衛生設備及措施之有效狀況。

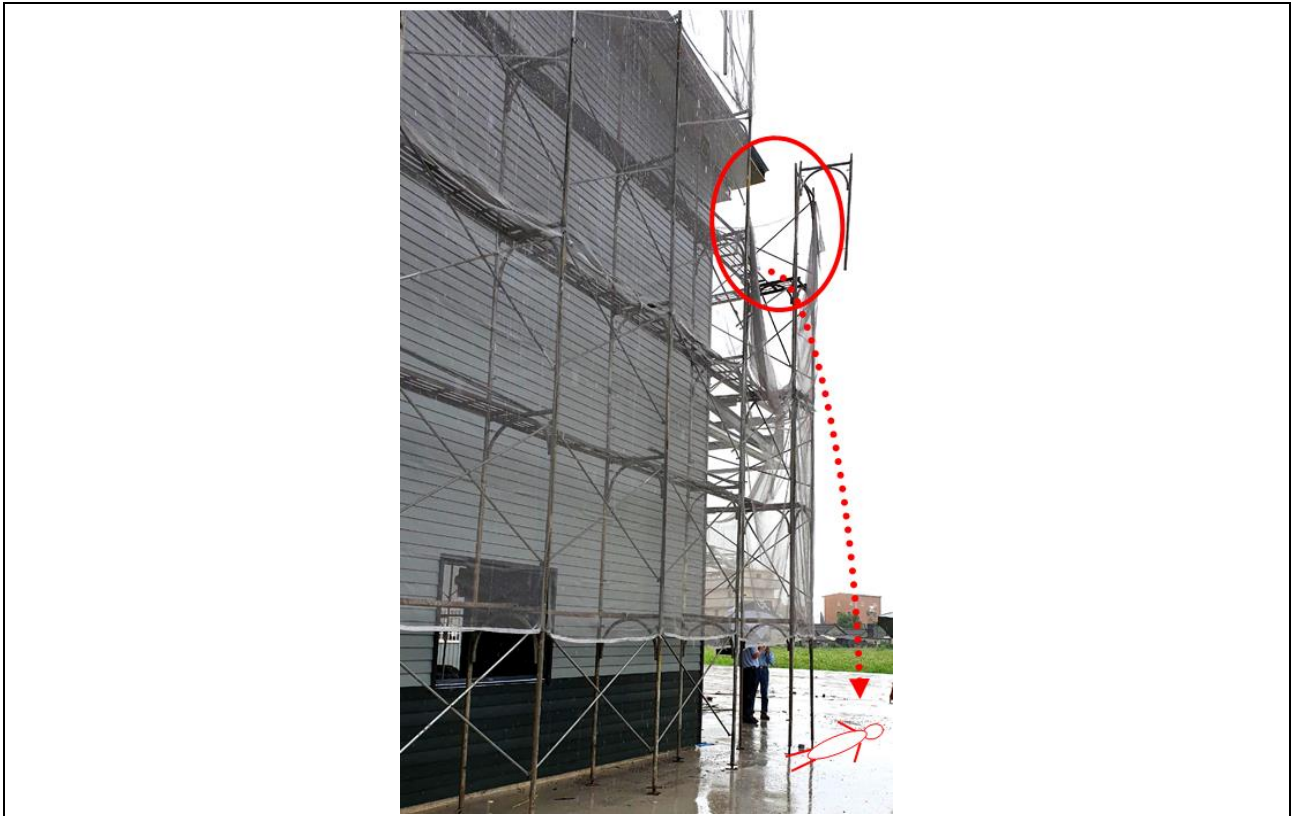
（一）直接原因：徐罹災者自距地面高度約6.8公尺之第4層施工架工作臺外側之開口部分墜落至地面，造成頭部外傷致顱內出血不治死亡。

1.高度 2 公尺以上之施工架工作臺(高度約 6.8 公尺)外側之開口部分未設置護欄（交叉拉桿及下拉桿），亦未採取使勞工使用安全帶，施工架工作臺寬度未在 40 公分以上並鋪滿密接之踏板。

說明	災害現場狀況。
----	---------

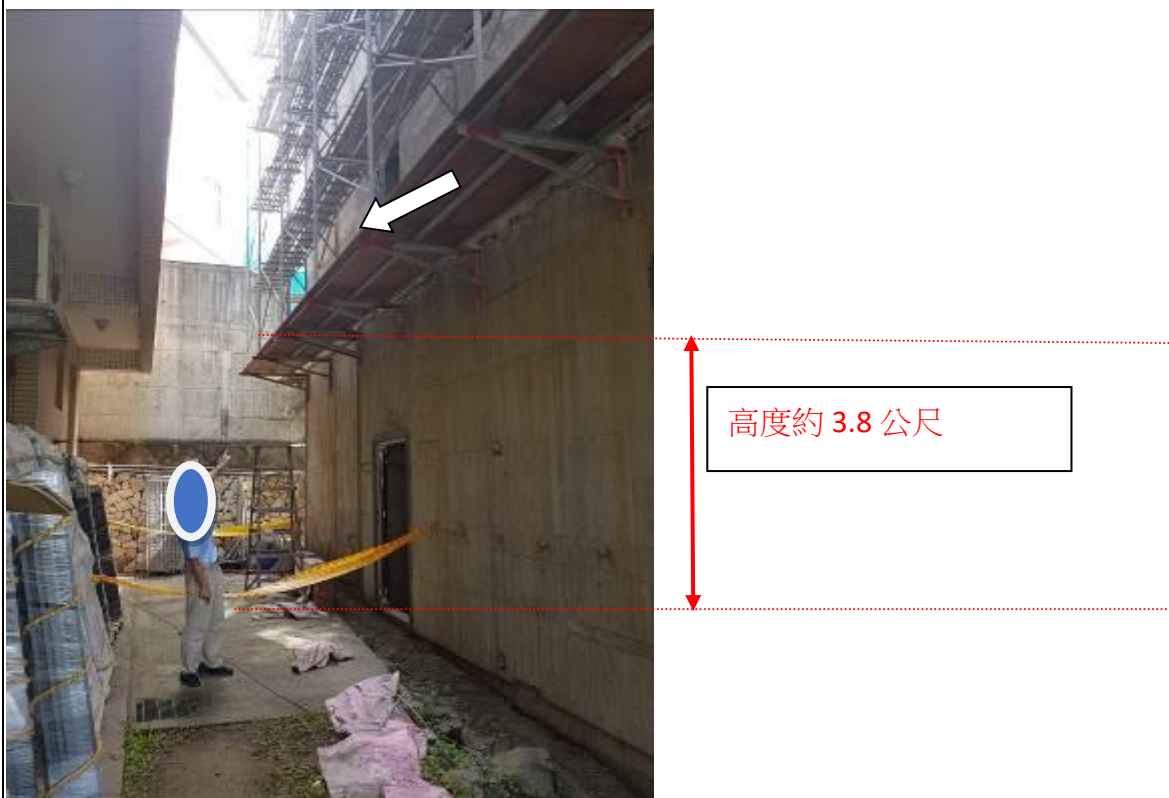
（一）直接原因：自施工架工作台外側交叉拉桿下方開口處墜落至地面致死。

1. 二公尺以上之施工架外側交叉拉桿下方開口未設置下拉桿。

罹災者從 2 樓施工架開口未設置下拉桿處墜落（高度約 3.8 公尺）。

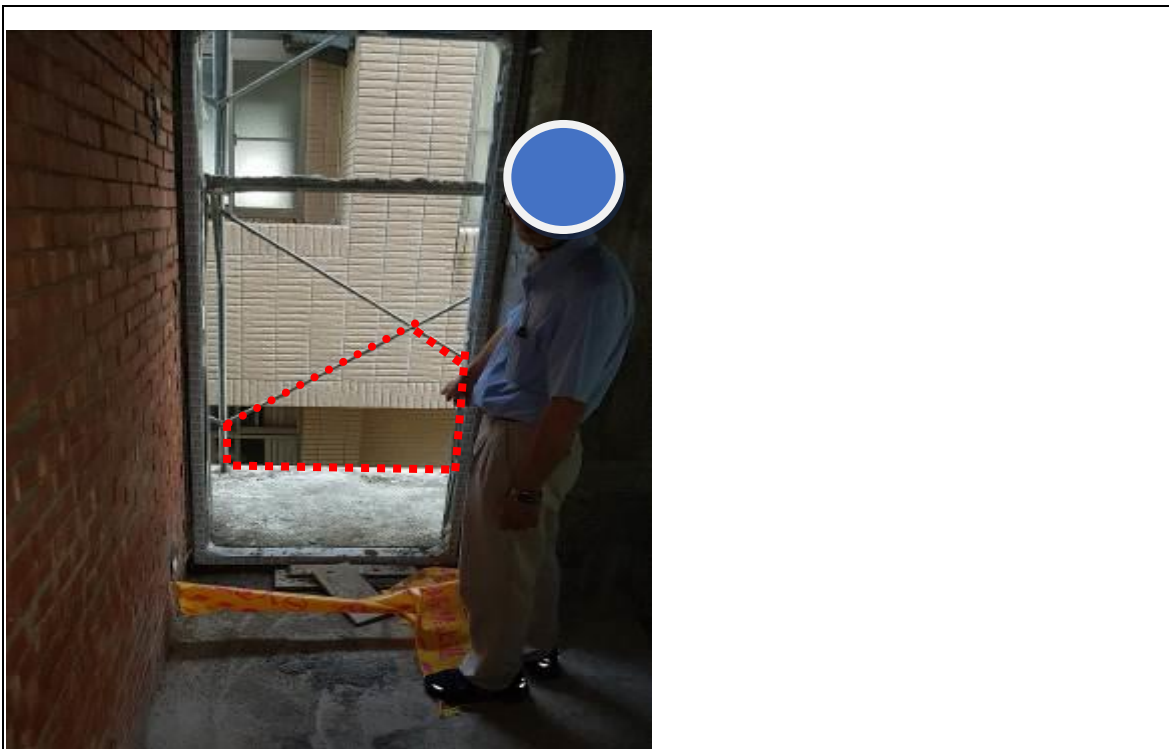
罹災者從 2 樓施工架交叉拉桿下方墜落。

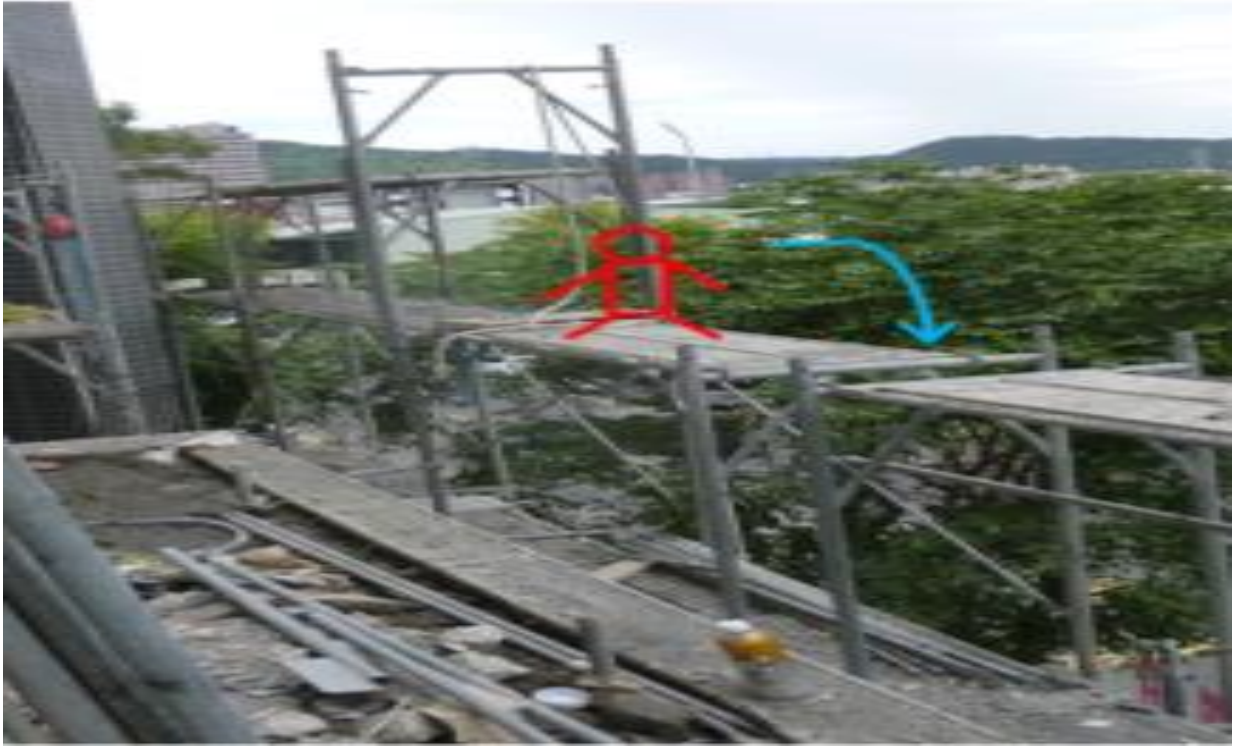
說明一

（二）間接原因：不安全狀況：使勞工於地上3樓從事外牆施工架拆除作業，現場作業主管未監督勞工正確使用安全防墜器具（如使勞工所用之安全帶掛鉤確實掛於捲揚式防墜器上）。

罹災者作業情況。

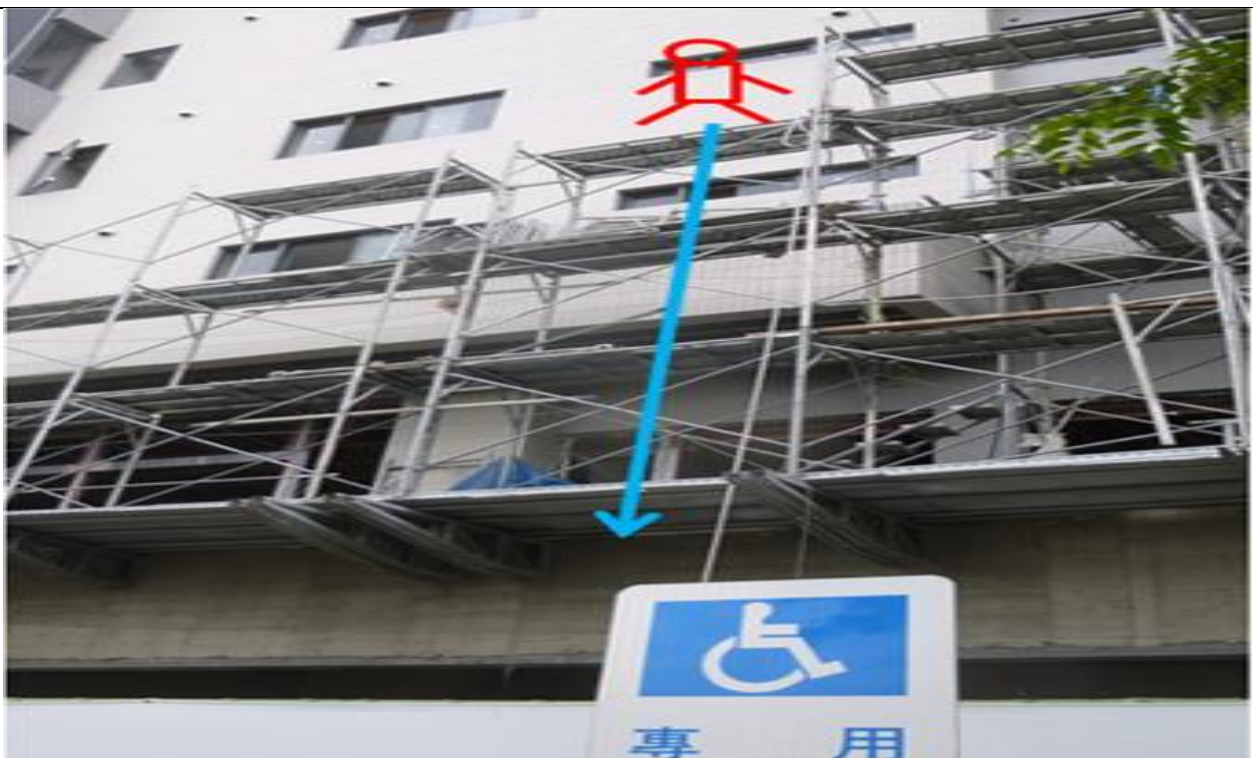
說明二

（一）直接原因：自地上3樓外牆施工架墜落地面致死。

罹災者墜落位置（高度約10.6公尺）。

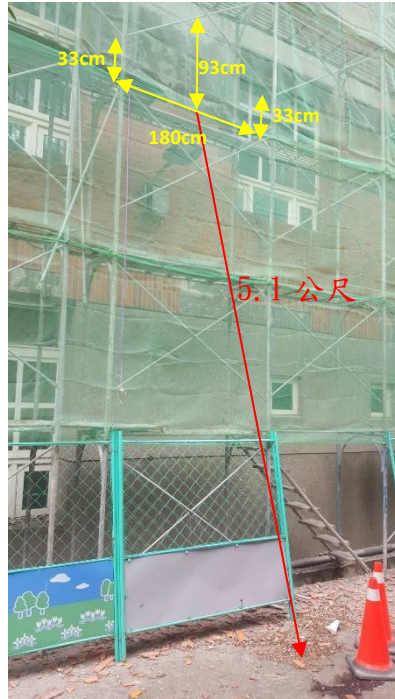
罹災者於本工程之男一舍南向施工架處從事打鑿外牆磁磚黏著層作業時，施工架工作臺寬度未在四十公分以上並鋪滿密接之踏板，且施工架外側開口未設置護欄、護蓋或安全網，又罹災者未戴用安全帽，致使其不慎從施工架踏板開口墜落撞擊路燈後再從外側六角形立面開口撞開防塵網後墜落地面（墜落高度約 5.1 公尺），導致傷重死亡。

照片：罹災者林○○墜落處施工架外側有交叉拉桿、未設下拉桿，形成五角形立面開口，底邊 180cm、至高點 93cm、兩邊各 33cm，研判林○○行走至踏板未滿鋪施工架時，不慎從施工架內側踏板開口墜落撞擊路燈後，再從施工架外側五角形立面開口撞開防塵網後墜落地面，林○○墜落高度約 5.1 公尺，墜落處正下方地板上遺留血跡。

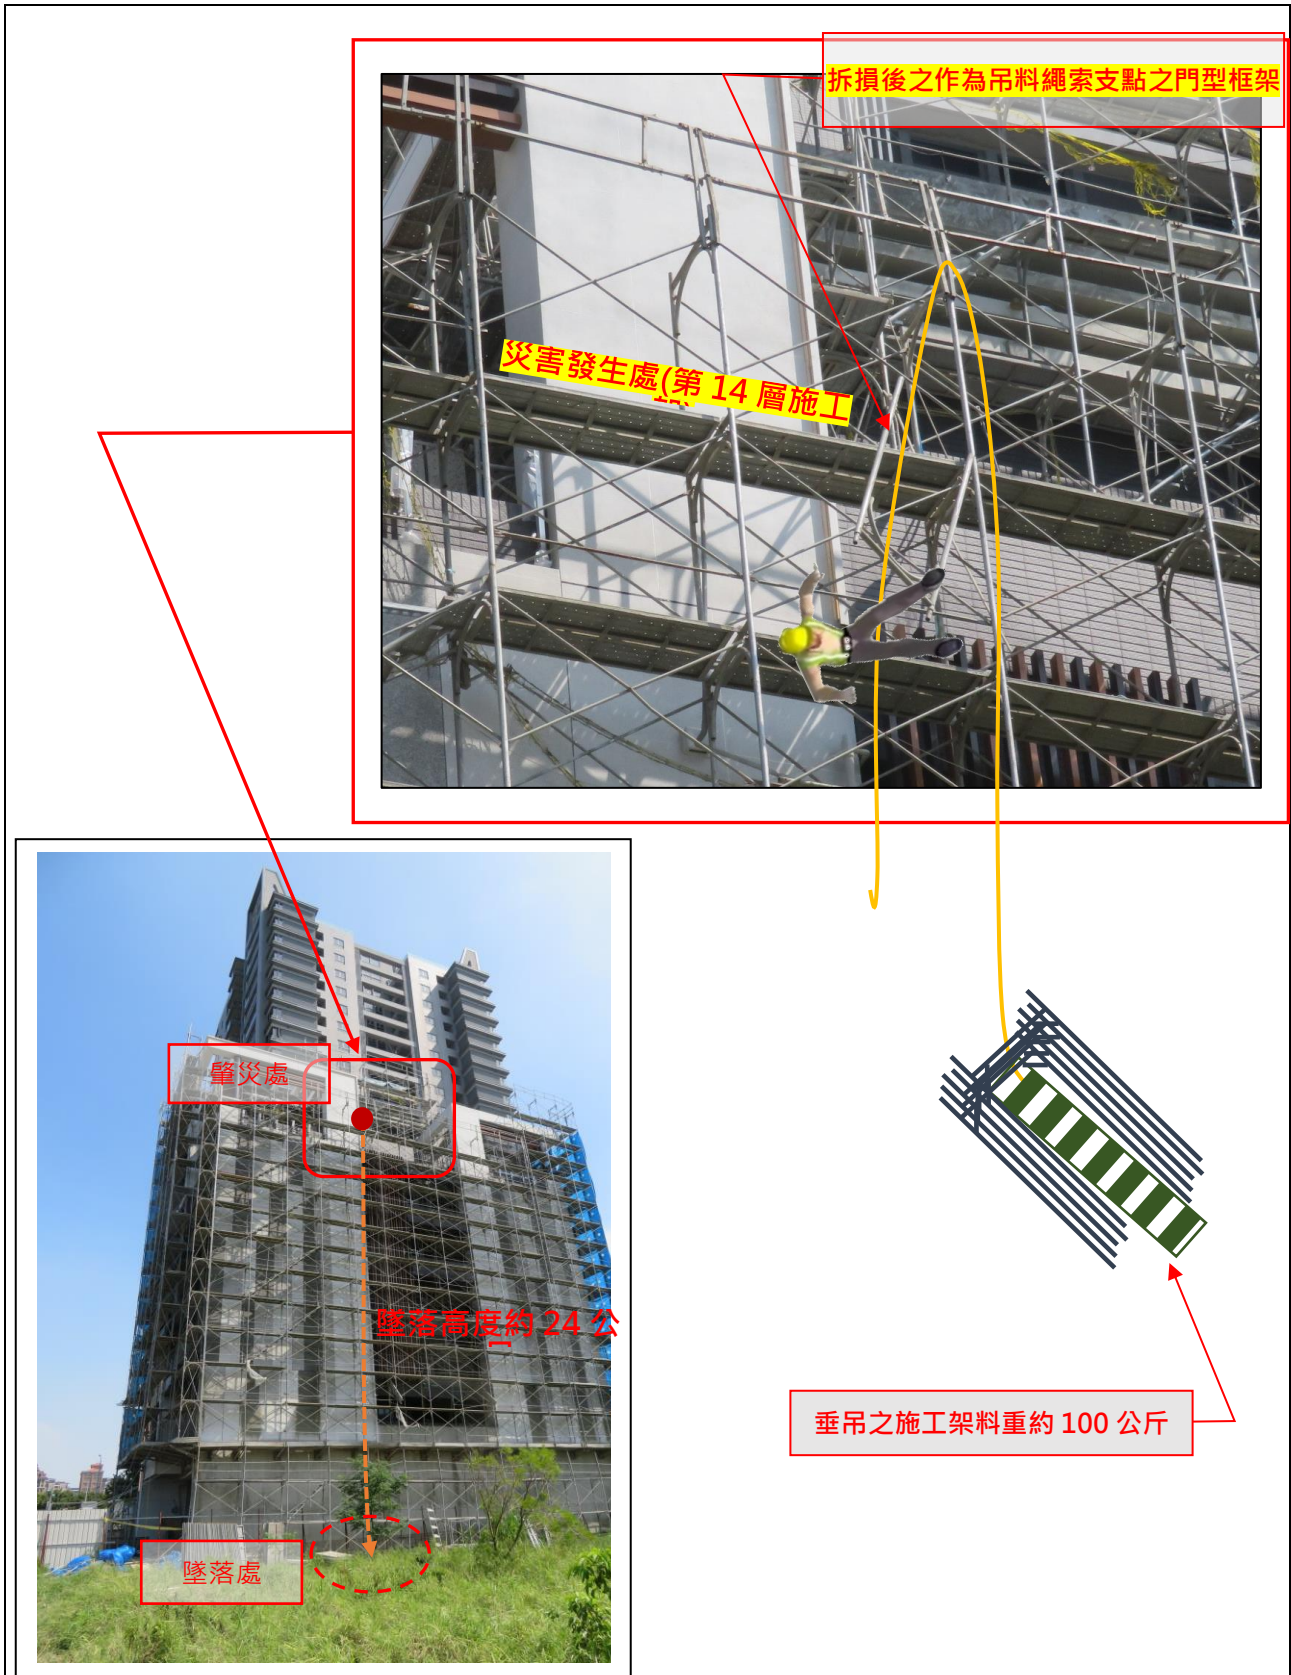
- 1.搬運物料垂吊運送作業，未利用機械工具以代替人力。
- 2.高度 2 公尺以上施工架工作臺從事施工架拆除搬運物料垂吊運送作業時，未使勞工確實使用安全帶。
- 3.高度 5 公尺以上施工架拆除作業，未有計算書及施工圖說。
- 4.未選任經訓練合格之施工架組配作業主管在場監督指揮勞工決定作業方法、實施檢點、確實使用個人防護具等及確認安全衛生設備及措施之有效狀況。
- 5.鋼管施工架構件連接部分，未以金屬制式插銷確實固定。

墜落災害發生時，罹災者於施工架工作臺上以門型框架外側立柱上端連接處作為支點垂吊方式運送拆除之施工架架材至地面，因該門型框架連接處疑未以制式金屬插銷固定，使得時內側立柱遭拔起，外側立柱無法承受側力而彎折變形，致發生墜落災害（由桃園市政府勞動檢查處於 108 年 8 月 22 日現場拍攝及模擬圖）

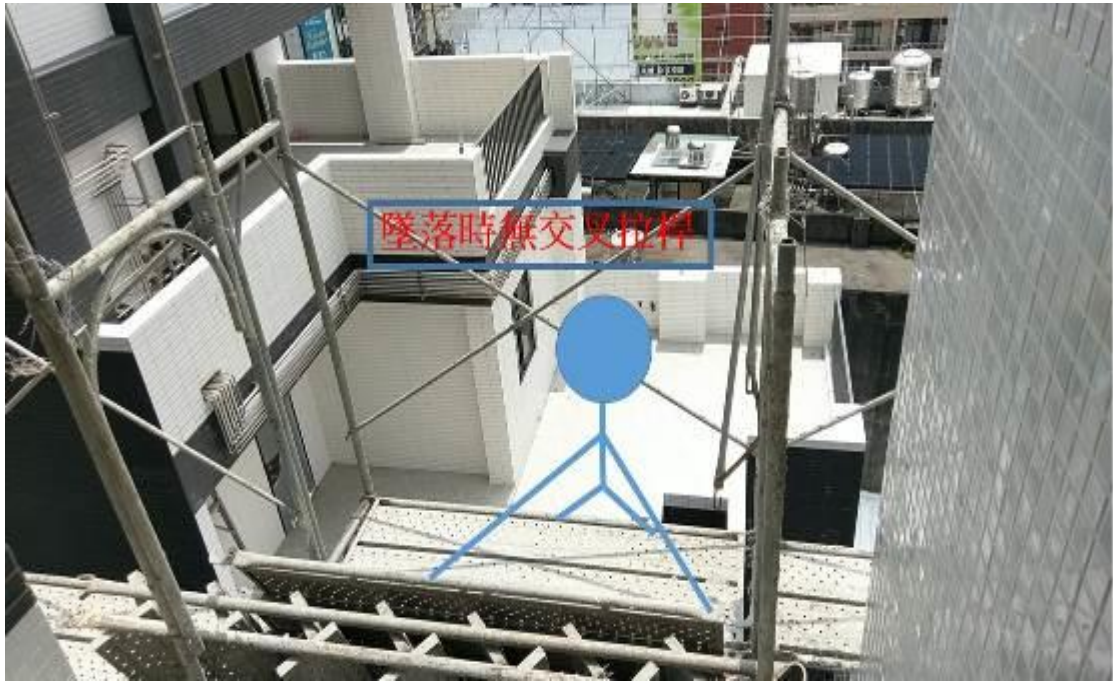
照片 1

依現場檢查、相關人員所述及相驗屍體證明書所載，研判本次災害原因為：罹災者於 7 樓外牆施工架搬踏板時，因施工架工作台外側未設置護欄或交叉拉桿且未有斜籬設置，致罹災者林德盛自施工架工作台外側墜落至 2 樓露台處（墜落高度 16 公尺），頭部外傷併肋骨多處骨折創傷性休克。

罹災者於 7 樓外牆施工架工作台從事搬踏板作業，外側墜落處未設置護欄。(事業單位考量安全事後加上)

（一）雇主對於高度二公尺以上之...工作台...等場所作業，勞工有遭受墜落危險之虞者，應於該處設置護欄、護蓋或安全網等防護設備。（營造安全衛生設施標準第 19 條第 1 項暨職業安全衛生法第 6 條第 1 項）

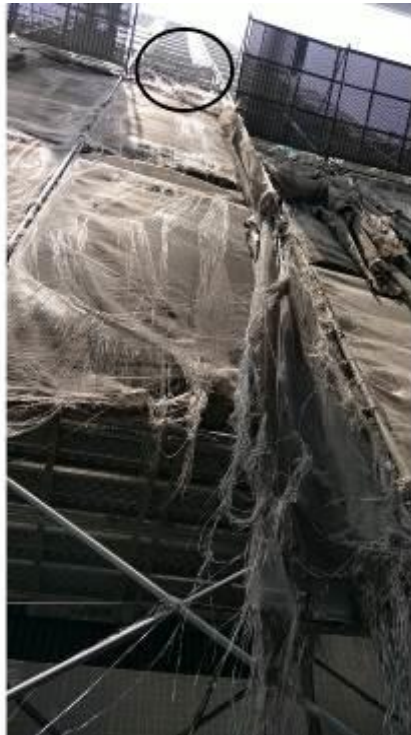
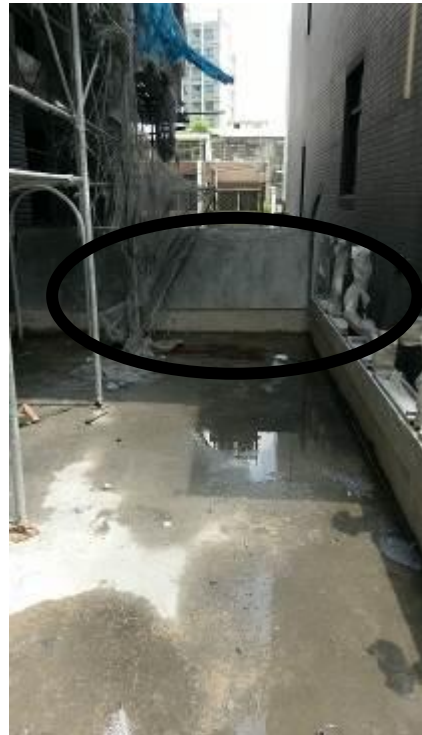
照片 2、3

由 2 樓露台（墜落地點）仰視（墜落高度約 16 公尺）

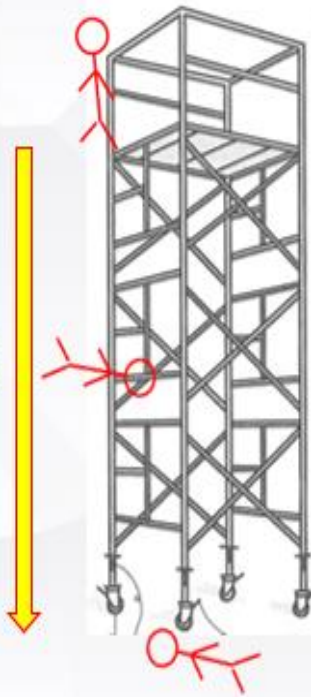
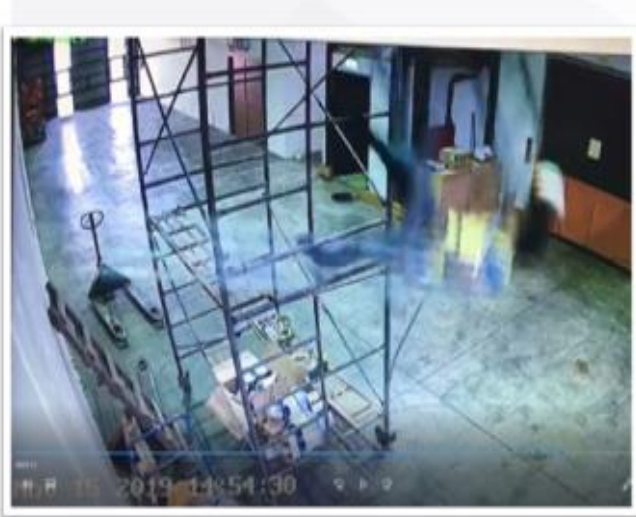
（一）直接原因：移動式施工架拆架時墜落至地面致死（墜落高度約 5.4 公尺）。

（二）間接原因：從事移動式施工架之拆除作業，未確實使用安全帶。

<p>施工架框架高度 1.8公尺</p>	<p>墜落高度 約5.4公尺</p>	<p>監視器時間:14:54:30 罹災者墜落瞬間</p>
<p>說明</p>	<p>罹災者墜落之監視器畫面，墜落高度約 5.4 公尺。</p>

（一）雇主對於在高度 2 公尺以上之高處作業，勞工有墜落之虞者，應使勞工確實使用安全帶、安全帽及其他必要之防護具。

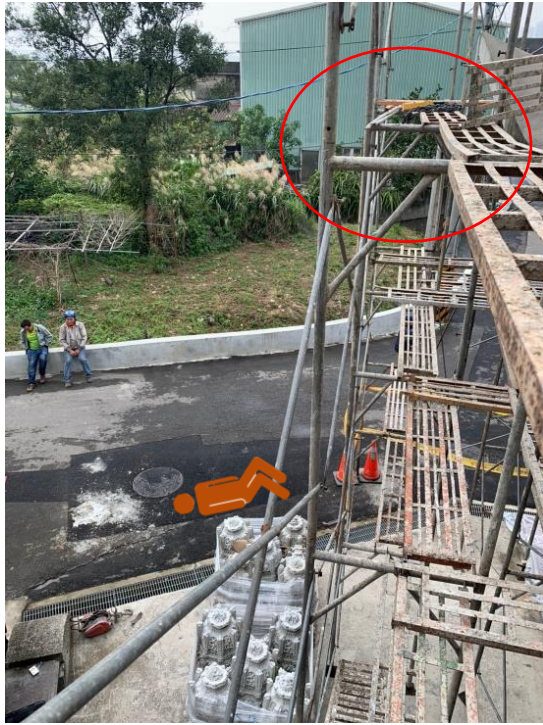
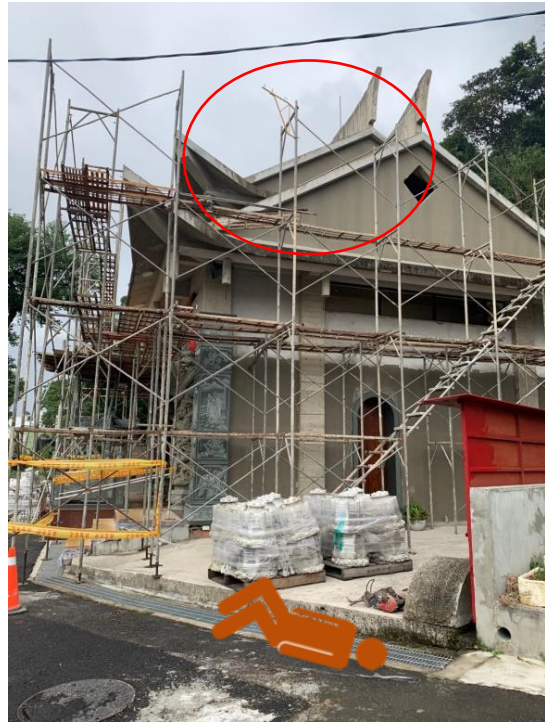
1. 施工架開口處未有護欄。

2. 施工架工作臺未鋪滿密接之踏板。

罹災者從施工架第3層（高度約5.4公尺）摔落至地面致死

（一）雇主對於高度 2 公尺以上之屋頂、鋼樑、開口部分、階梯、樓梯、坡道、工作臺、擋土牆、擋土支撐、施工構臺、橋樑墩柱及橋樑上部結構、橋臺等場所作業，勞工有遭受墜落危險之虞者，應於該處設置護欄、護蓋或安全網等防護設備。」。

二、工作臺寬度應在 40 公分以上並鋪滿密接之踏板，其支撐點應有 2 處以上，並應綁結固定，使其無脫落或位移之虞，踏板間縫隙不得大於 3 公分。三、.....。」。
