從事石綿瓦屋頂漏水修繕作業發生墜落致死災害

- 一、 行業分類: 鐵路運輸業(4910)
- 二、災害類型:墜落、滾落(01)。
- 三、 災害媒介物:屋頂、屋架、樑 (415)。
- 四、罹災情形:死亡1人。
- 五、災害發生經過:
 - (一)災害發生於114年8月14日15時43分許。
 - (二)災害發生於 114 年 8 月 14 日 15 時 43 分,當日 8 時許敦○公司所僱勞工 白○○與盧○○上午8時打卡上班,開始從事車站地面積水及樹葉清掃 作業,12 時午休後,再於 13 時許,兩人前往備勤宿舍露臺處從事整潔 整頓工作,14 時 20 分許,總務陳 $\bigcirc\bigcirc$ 請敦 \bigcirc 公司代理領班陳 $\bigcirc\bigcirc$ 派勞 工15時30分在車站大廳集合,15時38分許,副站長郭○○、陳○○、 白○○及盧○○於車站大廳會合,15時39分許,副站長郭○○帶著盧 ○○至站外工地草叢拿取兩片舊石綿瓦片,而白○○、陳○○先走樓 梯上樓,盧○○上樓後把兩片舊石棉瓦片分別交給陳○○及白○○, ▲○○則離他們兩人約25公尺樓梯平台等待,<math>15時42分許,陳○○手拿矽利康及舊瓦片,白○○手拿舊瓦片緊隨陳○○,兩人行走於第1月 台連接兩石綿瓦屋頂間之鋼製天溝上,15 時 43 分許,陳○○及白○○ 到達石綿瓦破損位置後兩人即蹲下,陳○○將手上舊瓦片覆蓋在石綿 瓦破損處,欲再調整瓦片位置時,在旁之白○○伸手想幫忙,白○○ 突然重心不穩身體往前倒,不慎撞破屋頂石綿瓦再墜落至第1月台地面, 陳○○見狀立刻聯絡另一位總務林○○,林○○得知情況後即通知救 護車將白○○送往國立成功大學醫學院附設醫院急救,延至 114 年 8 月 18日10時43分死亡。

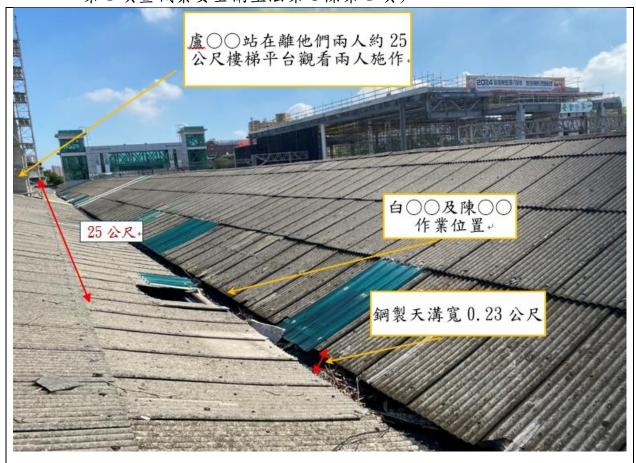
雇主使勞工白○○於 3.9 公尺屋頂從事石綿瓦屋頂漏水修繕作業時,未 提供適當安全帽並使其正確戴用,未訂定墜落災害防止計畫,並採取適當墜 落災害防止設施,且未先規劃安全通道,未於屋架上設置適當強度、寬度在 30 公分以上之踏板,未於下方適當範圍裝設堅固格柵或安全網等防墜設施, 及未使其確實使用安全帶及其他必要之防護具,致罹災者白○○自距地 3.9 公 尺之石綿瓦屋頂墜落至地面而傷重死亡。

說明 照片:災害發生前,陳○○及白○○兩人走在連接兩石綿瓦屋頂間之 鋼製天溝(天溝寬 0.23 公尺),白○○走在陳○○之後方,而盧 ○○則站在離他們兩人約 25 公尺樓梯平台觀看兩人施作。

(十二) 雇主對於在高度2公尺以上之高處作業,...,應使勞工確實使用 安全帶、...及其他必要之防護具。(職業安全衛生設施規則第281條 第1項暨職業安全衛生法第6條第1項)
