從事鏟裝機改裝作業發生被撞致死災害

核備文號：104-1010376

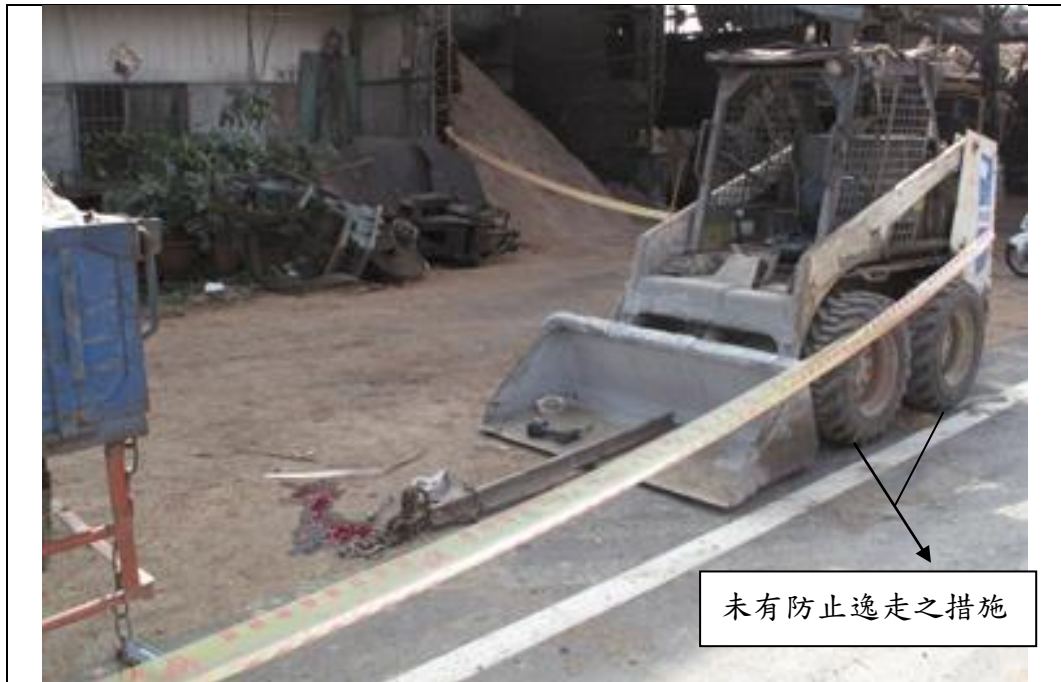
說明
(照片 2)

2、駕駛者離開其位置時，未將鏟斗等作業裝置置於地面，並將原動機熄火、制動，並安置煞車等，防止該機械逸走。

未有防止逸走之措施

肇災鏟裝機所停位置為農路旁之平坦空地，而其前後輪均未有設置防止其逸走之措施
