屋頂邊緣墜落致死災害

核備文號：1080407612

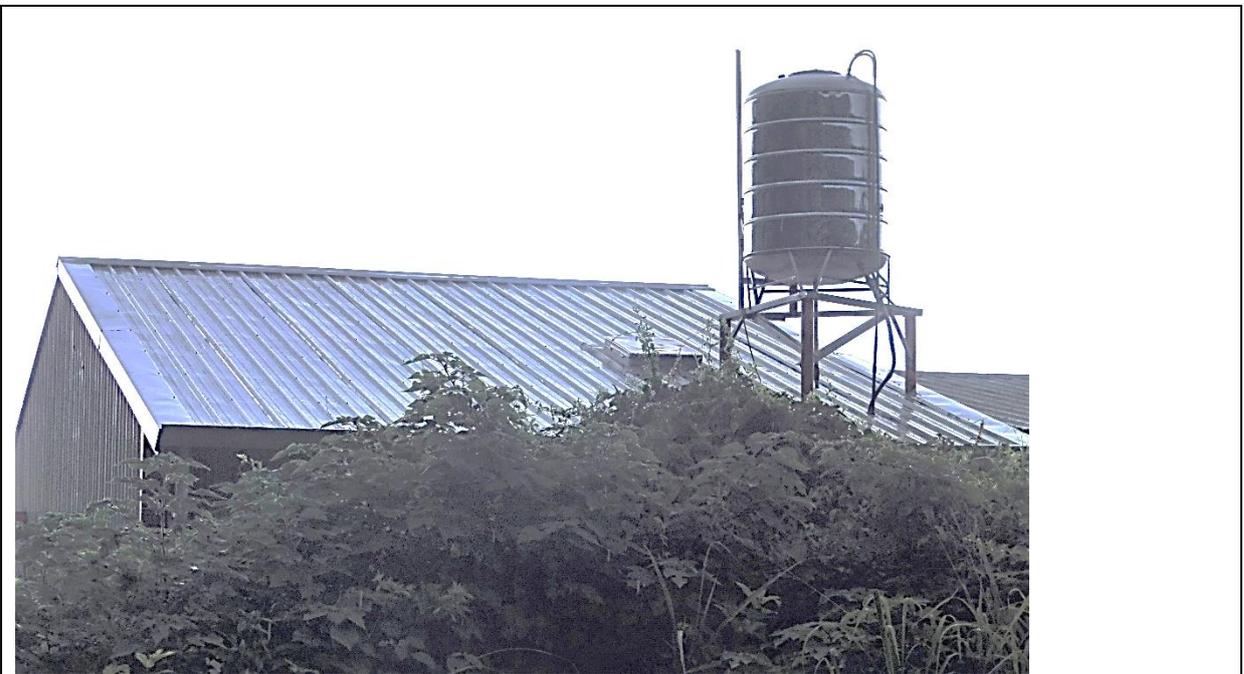
附照：既有水塔位於屋頂鄰近屋簷，置於突出屋頂之鐵架基座，屋頂修繕工程包括屋頂烤漆鋼板及水塔基座更換

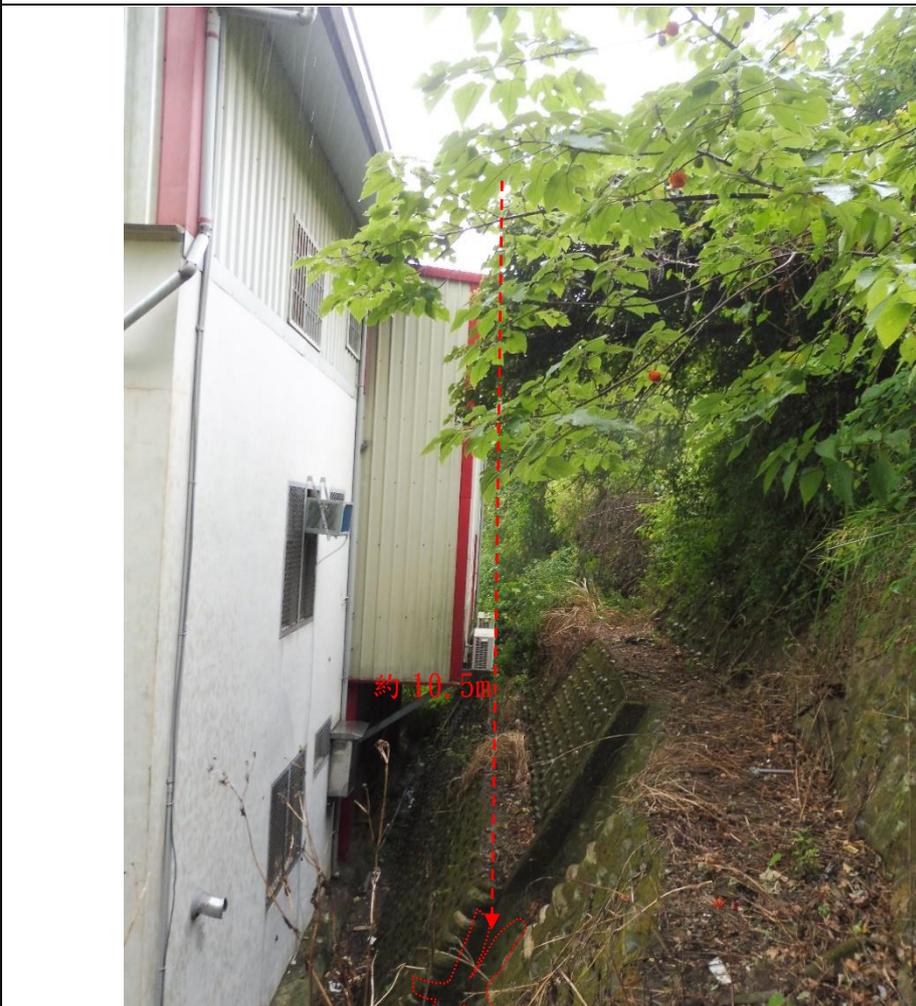
2. 高度2公尺以上之屋頂等場所作業未設置護欄，亦未採取使用安全帶等防止墜落致遭受危險之措施。

（三）基本原因：未實施作業危害之辨識、評估及控制。

附照：罹災者未使用安全帶、安全帽在烤漆鋼板屋簷從事收尾作業時，屋簷邊緣開口部分未設置護欄等防墜設施，致罹災者作業時自距地面高度約 10.5 公尺之屋頂邊緣墜落至地面

（三）雇主對於高度2公尺以上之屋頂、…等場所作業，勞工有遭受墜落危險之虞者，應於該處設置護欄、護蓋或安全網等防護設備。雇主設置前項設備有困難，或因作業之需要臨時將護欄、護蓋或安全網等防護設備拆除者，應採取使勞工使用安全帶等防止墜落致勞工遭受危險之措施。（營造安全衛生設施標準第19條暨職業安全衛生法第6條第1項）
