從事營造作業發生物體飛落致墜落致死災害

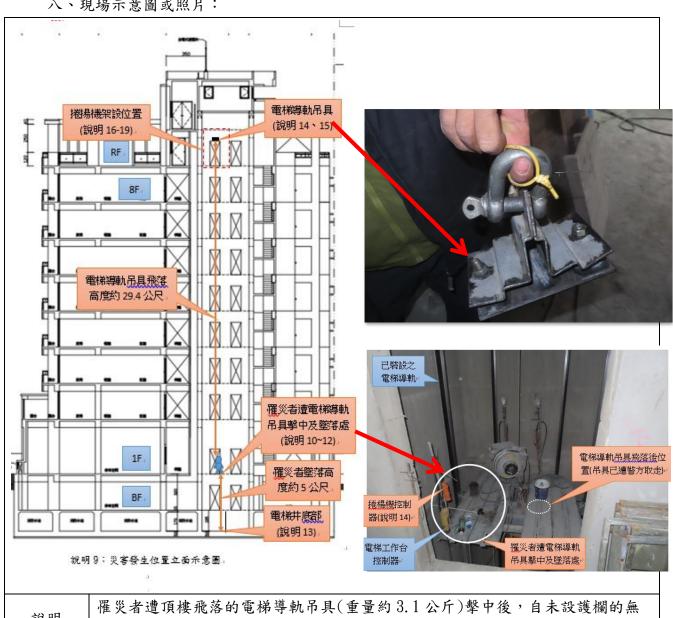
依據現場檢查、相關人員談話紀錄及查證資料研判,罹災者於災害發生當天(12月22日)8時50分許,欲搭乘1樓電梯井內無架工作平台至頂樓施作鐵製樓梯,因誤操作捲揚機之控制器,致吊掛於捲揚機吊鉤上之電梯導軌吊具於向上捲揚時,因防滑舌片失效而飛落,恰擊中下方未戴安全帽之罹災者頭部,致罹災者自高度約5公尺未設護欄的無架工作平台墜落至電梯井底部,經救護車將罹災者送往花蓮慈濟醫院,罹災者於當日上午10時44分不治死亡。

說明 架工作平台墜落至電梯井底部致死。

- (二)雇主對於進入營繕工程工作場所作業人員,應提供適當安全帽,並使其正 確戴用。(營造安全衛生設施標準第11條之1)
- (三)雇主對於高度2公尺以上之屋頂、鋼梁、開口部分、階梯、樓梯、坡道、 工作臺、擋土牆、擋土支撐、施工構臺、橋梁墩柱及橋梁上部結構、橋臺 等場所作業,勞工有遭受墜落危險之虞者,應於該處設置護欄、護蓋或安 全網等防護設備。(營造安全衛生設施標準第19條第1項)
- (四)雇主使勞工以捲揚機等吊運物料時,應依下列規定辦理:四、吊鉤或吊具 應有防止吊舉中所吊物體脫落之裝置。…六、吊運作業中應嚴禁人員進入 吊掛物下方…九、應設有防止過捲裝置,設置有困難者,得以標示代替之。 (職業安全衛生設施規則第155條之1第4、6、9款)
