## ◆ 溫泉災害案例（一）

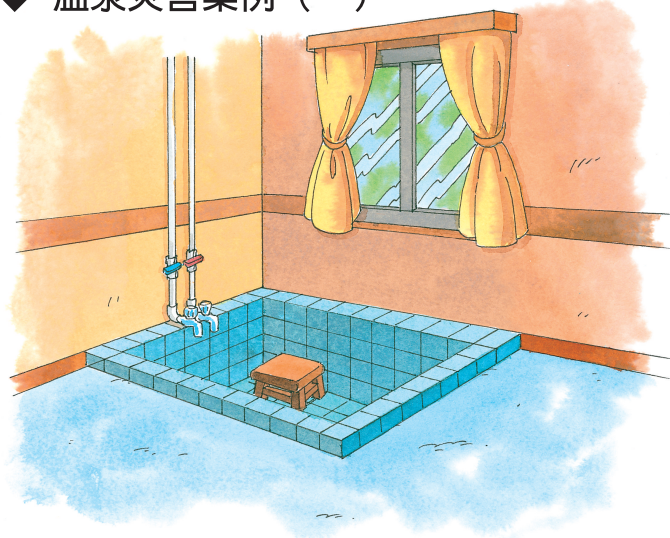
硫磺溫泉室內湯屋，因硫化氫濃度過高，造成二死一傷。

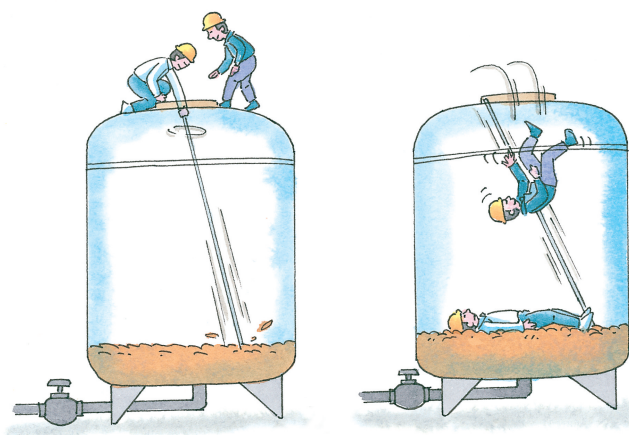
二名勞工從事溫泉蓄水槽清除淤泥作業，因攪動淤泥造成硫化氫大量溢散，跌入槽底中毒死亡。
