# 物體倒塌災害致死職業災害

核備文號:1111019312

一、行業種類:機電、電信及電路設備安裝業(4331)

二、災害類型:物體倒塌、崩塌(5)

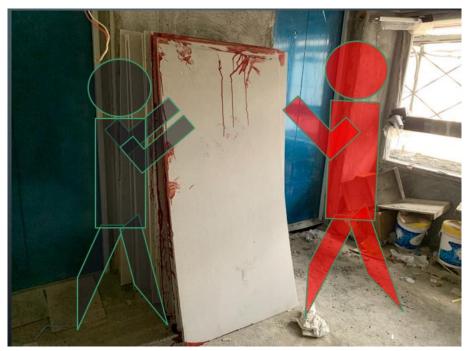
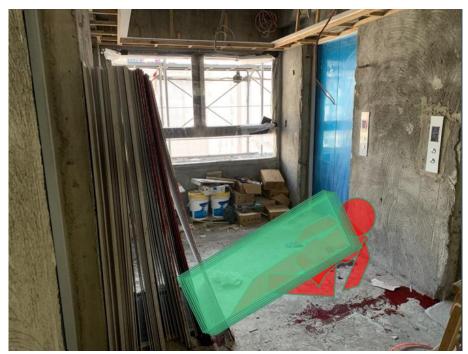
# 八、現場照片:

罹災者為排除安裝作業障礙,將部分矽酸鈣板撥動豎直後扶住,豎直的矽酸鈣板擠壓剩餘的矽酸鈣板後往扶住方向傾倒,致遭倒塌之矽酸鈣板撞擊頭部後倒地,造成頭部外傷及嚴重腦挫傷,經送醫急救仍因傷重不治死亡。

- 1. 雇主對於進入營繕工程工作場所作業人員,應提供適當安全帽,並使其正確戴用。(營 造安全衛生設施標準第11條之1暨職業安全衛生法第6條第1項)
- 2. 雇主對於搬運、堆放或處置物料,為防止倒塌、崩塌或掉落,應採取繩索捆綁、護網、 擋樁、限制高度或變更堆積等必要設施,並禁止與作業無關人員進入該等場所。(職業 安全衛生設施規則第153條暨職業安全衛生法第6條第1項)
- 3. 雇主對物料之堆放,應依下列規定:1、...。...七、以不倚靠牆壁或結構支柱堆放為原則。並不得超過其安全負荷。(職業安全衛生設施規則第159條第7款暨職業安全衛生法第6條第1項)
- 4. 雇主應依其事業單位之規模、性質,訂定職業安全衛生管理計畫,要求各級主管及負責指揮、監督之有關人員執行;...。(職業安全衛生管理辦法第12條之1第1項暨職業安全衛生法第23條第1項)
