## 駕駛堆高機從事鐵材載運作業發生墜落災害致死重大災害

核備文號：1111043695

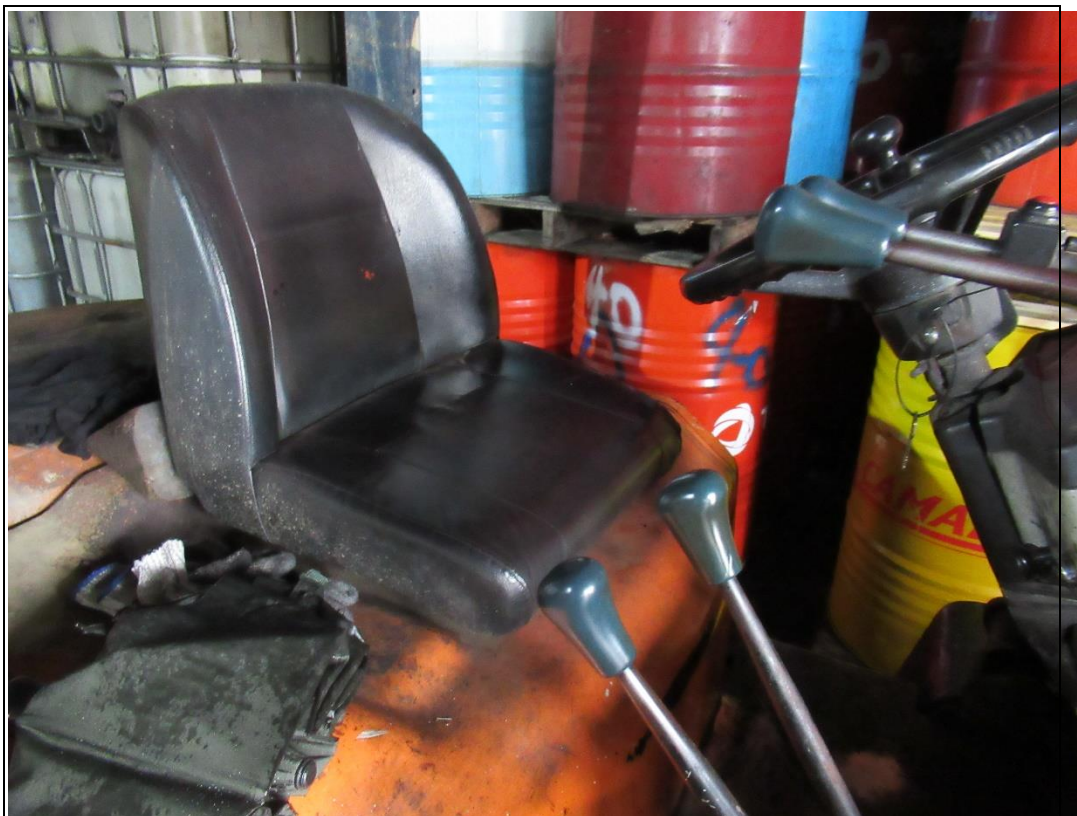
照片 2

1. 配衡型堆高機之駕駛座，未配置防止車輛傾倒時，駕駛者被堆高機壓傷之安全帶、護欄或其他防護設施。
2. 荷重在1公噸以上之堆高機，未經特殊作業安全衛生教育訓練。

堆高機駕駛座未配置安全帶

6. 配衡型堆高機及側舉型堆高機之駕駛座，應配置防止車輛傾倒時，駕駛者被堆高機壓傷之安全帶、護欄或其他防護設施。(機械設備器具安全標準第84條第2項第2款暨職業安全衛生法第6條第1項)

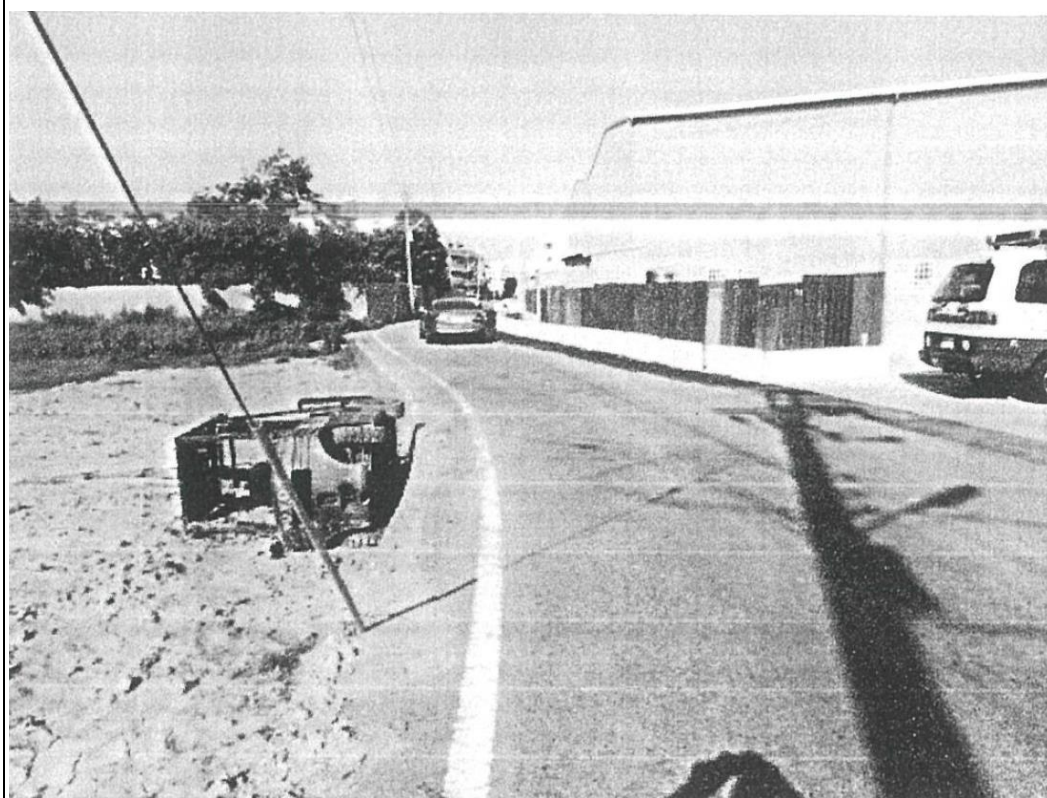
照片 3

蒲○○罹災時現場照片（○○縣警察局○○分局提供）
