## 從事吊料作業發生物體飛落致死災害

核備文號：1121700012

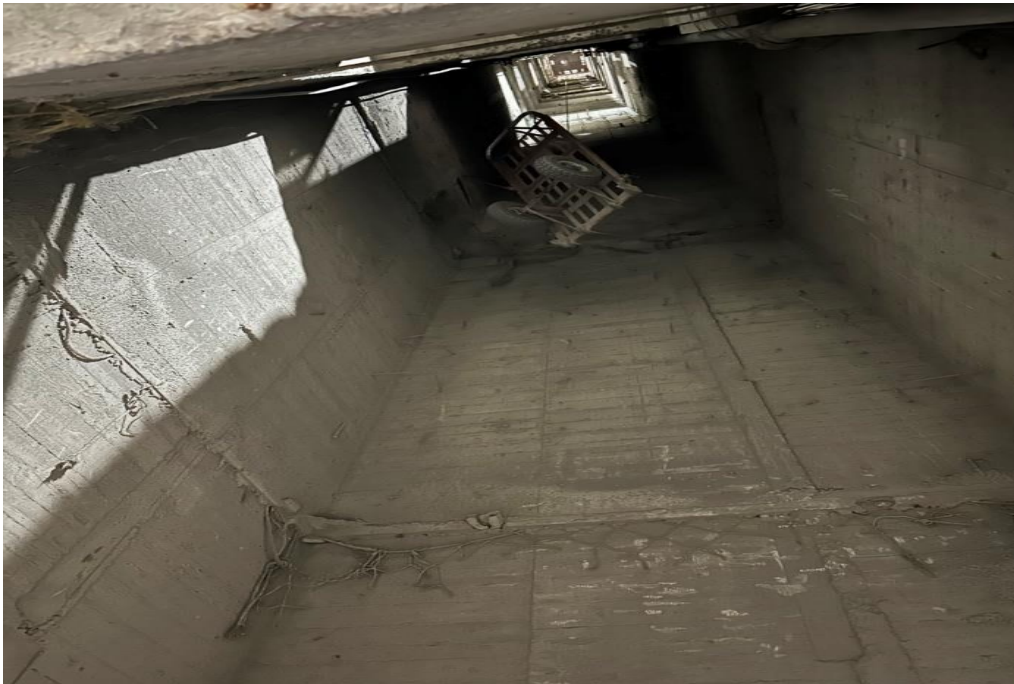
附照 1 災發當時吊掛手推車情況(停於地下 1、2 樓之間)

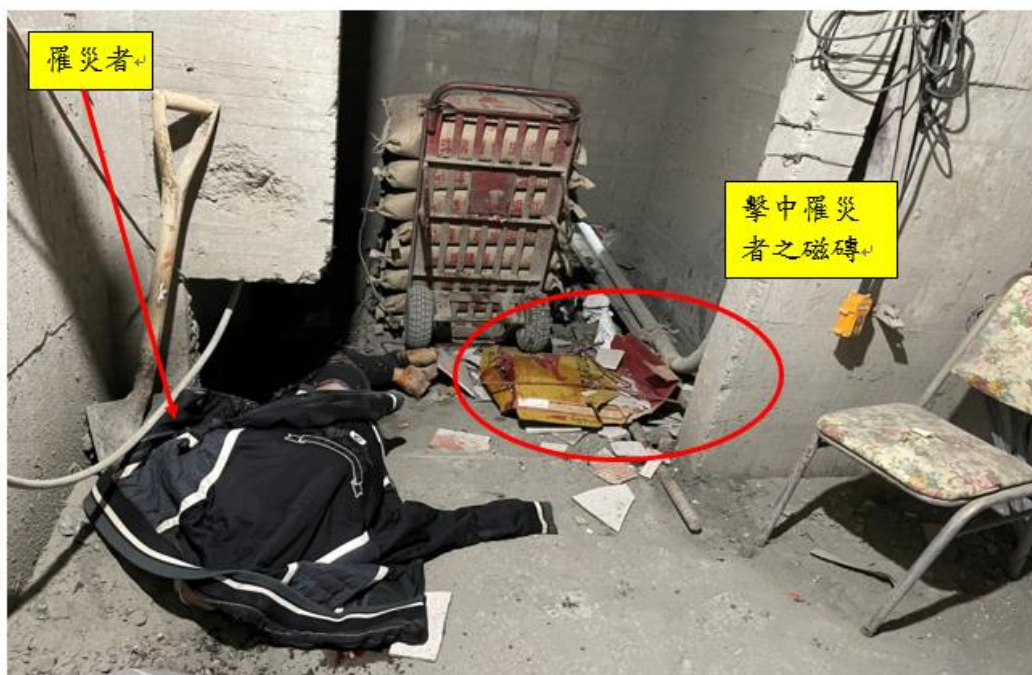
（一）直接原因：罹災者楊○○在電梯直井吊料平臺遭重約29.5公斤之箱裝磁磚自高約33公尺處飛落擊中頭部，造成頭顱破裂腦質迸出致死。

（1）使勞工以捲揚機吊運物料時，未禁止人員進入吊掛物下方。

（2）對於搬運磁磚材料，未採取繩索捆綁、護網等防止掉落之必要設施。

（3）進入營繕工程工作場所作業人員及作業中有物體飛落致危害勞工之虞時，未使勞工確實使用安全帽。

附照 2 罹災時現場照片(罹災者將另一臺裝載水泥之手推車推進電梯井內吊料平臺，遭上方掉落之磁磚擊中頭部致死)

1、雇主對於搬運…物料，為防止…掉落，應採取繩索捆綁、護網、…等必要設施，…。

2、雇主使勞工以捲揚機等吊運物料時，應依下列規定辦理：一、…。六、吊運作業中應嚴禁人員進入吊掛物下方及吊鏈、鋼索等內側角。…。（職業安全衛生設施規則第155條之1第1項第6款暨職業安全衛生法第6條第1項）

3、雇主對於作業中有物體飛落或飛散，致危害勞工之虞時，應使勞工確實使用安全帽及其他必要之防護設施。（職業安全衛生設施規則第280條暨職業安全衛生法第6條第1項）
