使用合梯作業發生墜落致死職業災害

一、行業分類：建物完工裝修工程業

二、災害類型：墜落(1)

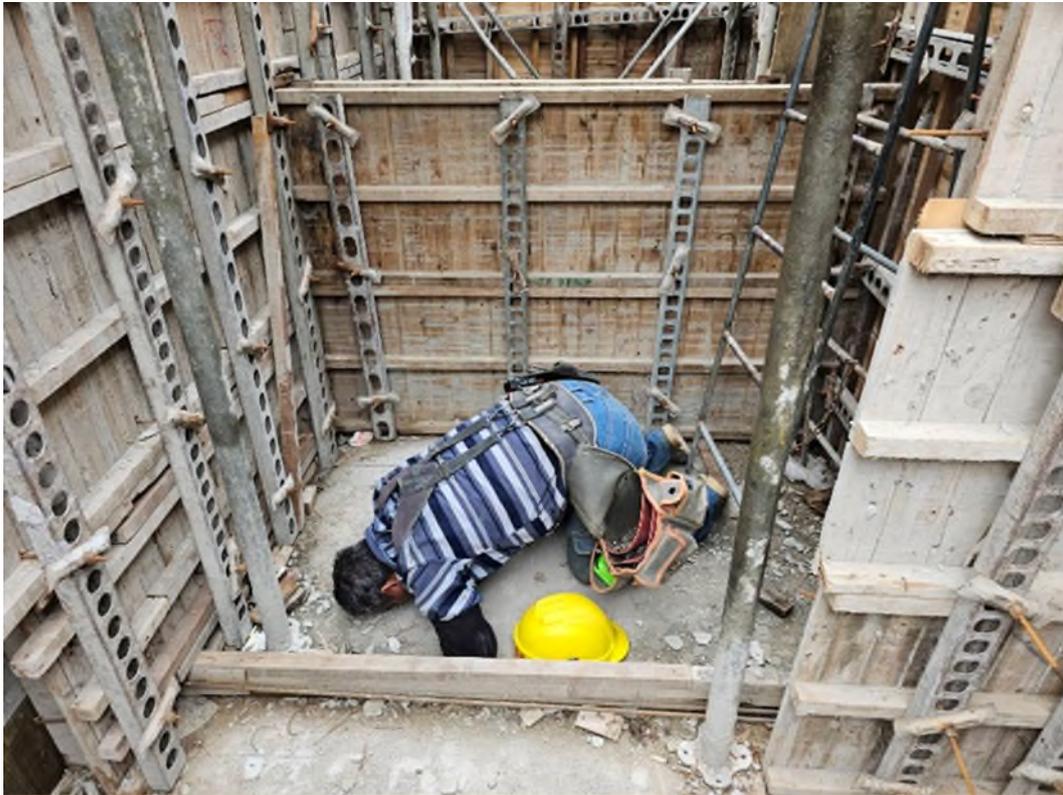
災害照片說明

112年4月24日雇主康○○(即○○工程行)與其僱用包含罹災者黃○○進行模板組配作業，12時40分許罹災者黃○○使用雇主提供之鐵製合梯組立高度260公分之梁側模板時，不慎自合梯墜落，頭部撞擊陽台地面受傷，送醫不治死亡。

(一)直接原因：自合梯墜落至陽台地面撞擊頭部重傷不治死亡。

(1)合梯兩梯腳間無金屬等硬質繫材扣牢，腳部無防滑絕緣腳座套，無安全之防滑梯面。

(2)安全帽未正確戴用。

罹災者使用鐵製合梯組立梁側模時不慎墜落，頭部撞擊地面，送醫不治死亡。
(現場模擬圖)

(一)雇主對於使用之合梯，應符合下列規定：…3、梯腳與地面之角度應在75度以內，且兩梯腳間有金屬等硬質繫材扣牢，腳部有防滑絕緣腳座套。4、有安全之防滑梯面。(職業安全衛生設施規則第230條第1項第3、4款暨職業安全衛生法第6條第1項)

(二)雇主對於進入營繕工程工作場所作業人員，應提供適當安全帽，並使其正確戴用。(營造安全衛生設施標準第11-1條暨職業安全

衛生法第 6 條第 1 項)
