從事溪水流速量測作業發生溺斃致死災害

核備文號：1131606611

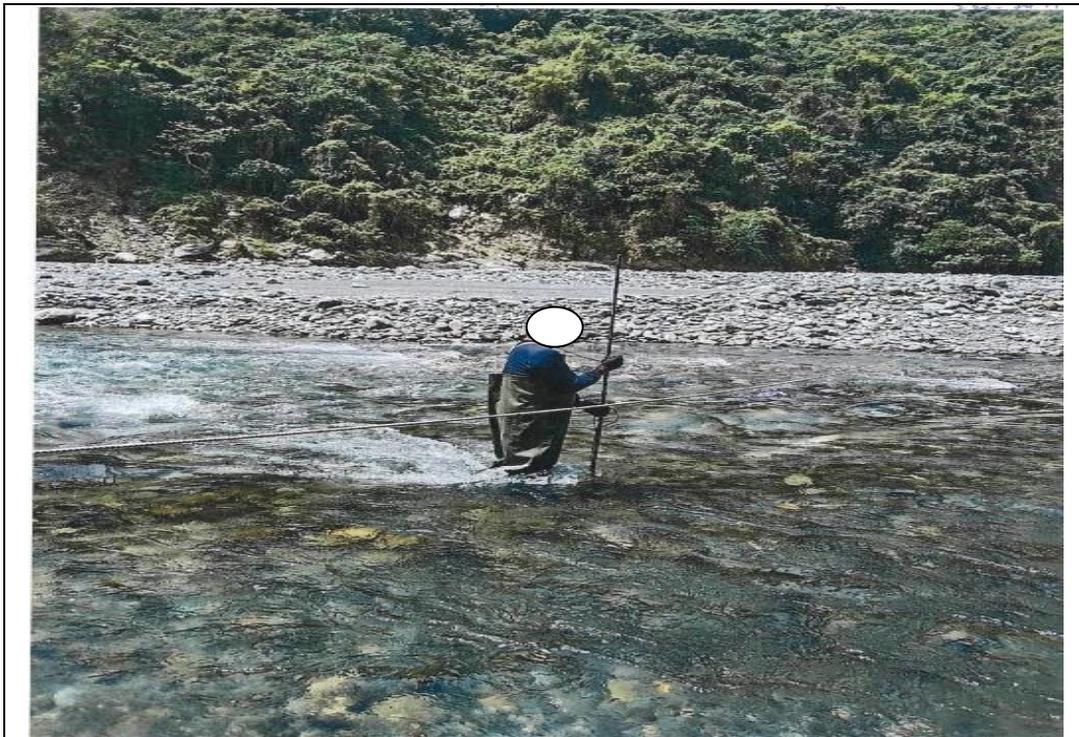
113年4月2日12時40分許，罹災者於溪流中從事溪水流速量測作業時，因雇主未使作業勞工穿著救生衣且未設置救生設備，以致罹災者於溪流中失足溺水而窒息，經並由救護車送往醫院急救後仍不治死亡。

（一）直接原因：罹災者站立於溪流中量測溪水流速工作時，於溪流中失足溺水致窒息死亡。

（二）間接原因：未使勞工穿著救生衣，且未設置救生設備。

照片一 災害發生前罹災者著青蛙裝站立於豐坪溪中量測水文資料作業情形，溪水幅寬 16 公尺，水深 45 公分，當下罹災者未穿著救生衣，現場未有救生設備。

（一）雇主對於水上作業勞工有落水之虞時，除應使勞工穿著救生衣，設置監視人員及救生設備外，…。(職業安全衛生設施規則第234條第1項暨職業安全衛生法第6條第1項)
