灑水車剎車失效致車輛失控交通事故致死職業災害

核備文號:1131708298

一、行業種類:其他土木工程業(4290)

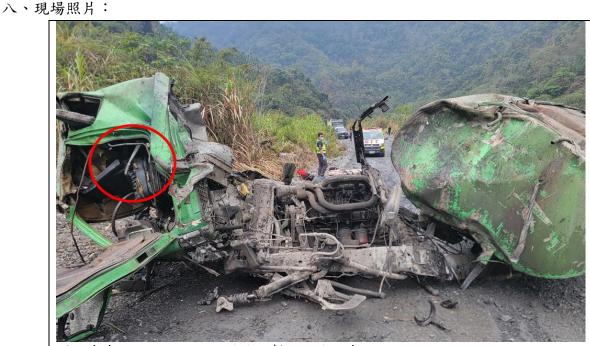
灑水車車頭全毀;現場照片發現駕駛室手煞車拉起。

不安全狀況:研判灑水車行駛於下坡路段剎車失效,致車輛失控

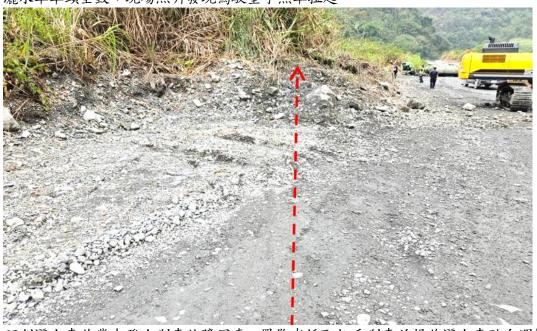
研判灑水車作業中發生剎車故障因素,罹災者採取拉手剎車並操作灑水車駛向運輸便道對 向緩衝坡以制動車輛,惟該路段為下坡路段,灑水車頭駛上緩衝坡後,車體負載水箱載水 晃動,重心因車頭轉向偏移造成灑水車於工區砂石運輸便道翻滾,罹災者自灑水車駕駛室 拋出車外,當場因傷重不治死亡

(二) 勞工明○○於工區砂石運輸便道駕駛灑水車作業,10時36分罹災者自疏濬採區往地磅站執行灑水作業,研判灑水車作業中發生剎車故障因素,罹災者採取拉手剎車並操作灑水車駛向運輸便道對向緩衝坡以制動車輛,惟該路段為下坡路段,灑水車頭駛上緩衝坡後,車體負載水箱載水晃動,重心因車頭轉向偏移造成灑水車於工區砂石運輸便道翻滾,罹災者明○○自灑水車駕駛室拋出車外,當場因傷重不治死亡。
