從事樹枝修剪作業發生墜落死亡災害

(核備文號：1131711849)

一、行業種類：綠化服務業（8130）

二、災害類型：墜落、滾落(1)

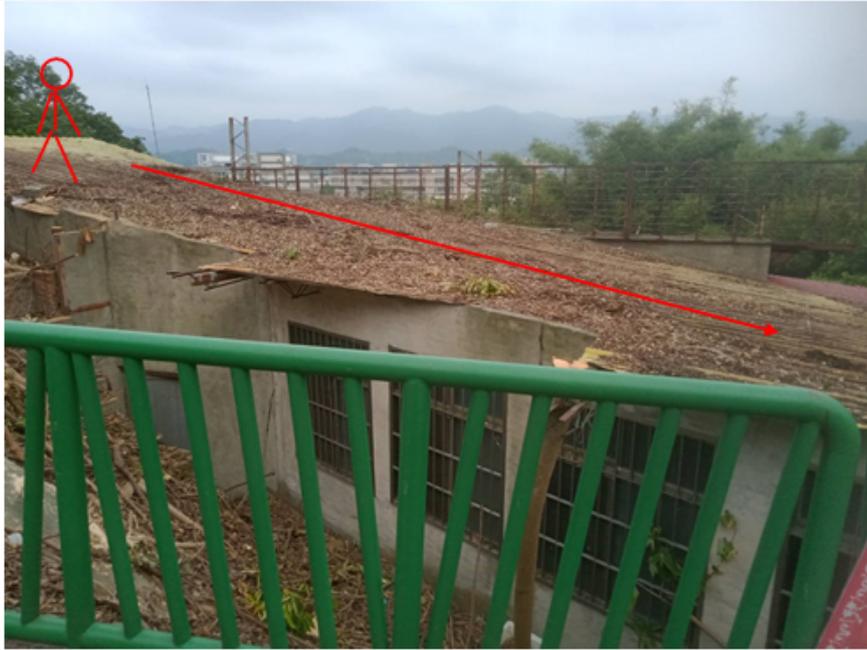
樹枝及枯葉覆蓋屋頂，無法辨識踩踏處為鐵皮浪板或採光罩

(1) 於易踏穿材料構築之屋頂，未規劃安全通道，未設置適當強度且寬度在 30 公分以上之踏板，未於屋架下方可能墜落之範圍，裝設堅固格柵或安全網等防墜設施。

(一) 雇主對勞工於以石綿板、鐵皮板、瓦、木板、茅草、塑膠等易踏穿材料構築之屋頂及雨遮，或於以礦纖板、石膏板等易踏穿材料構築之夾層天花板從事作業時，為防止勞工踏穿墜落，應採取下列設施：一、規劃安全通道，

於屋架、雨遮或天花板支架上設置適當強度且寬度在 30 公分以上之踏板。二、於屋架、雨遮或天花板下方可能墜落之範圍，裝設堅固格柵或安全網等防墜設施。三、指定屋頂作業主管指揮或監督該作業。(職業安全衛生設施規則第 227 條第 1 項暨職業安全衛生法第 6 條第 1 項)

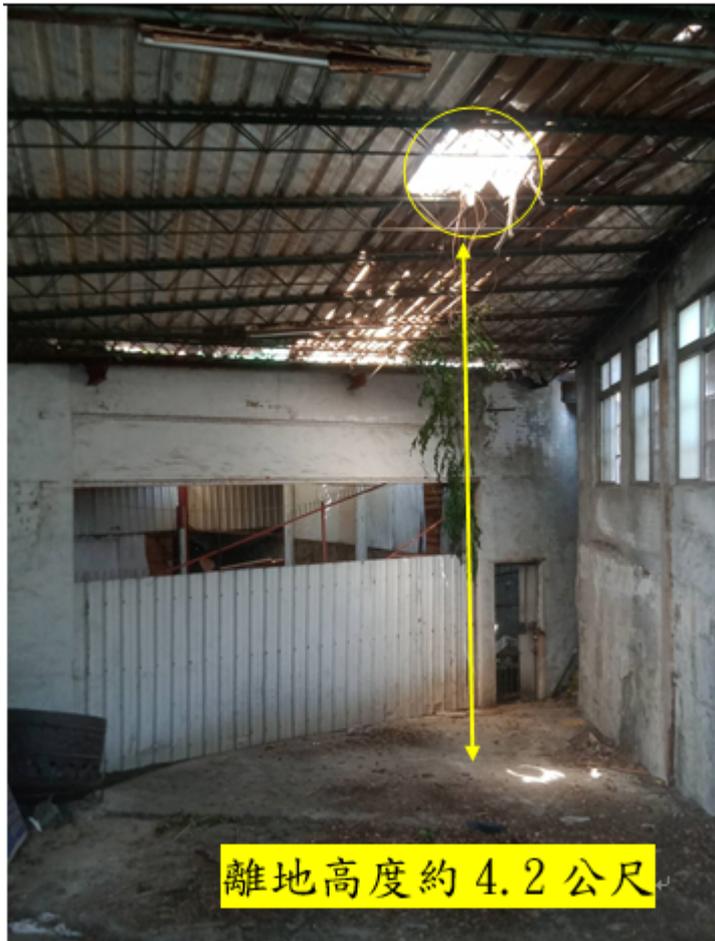
說明：勞工林○○於 113 年 5 月 18 日在劉○○之民宅屋頂上修剪樹木時踏穿塑膠採光罩而從高約 4.2 公尺屋頂墜落至地面，造成頭部外傷合併腦挫傷及顱骨骨折，致創傷性顱內出血死亡。

(2) 在高度 2 公尺以上之屋頂作業，勞工有墜落之虞者，未使勞工確實使用全身背負式安全帶、安全帽、捲揚式防墜器及其他必要之防護具。

(二) 雇主對於在高度二公尺以上之高處作業，勞工有墜落之虞者，應使勞工確實使用安全帶、安全帽及其他必要之防護具，但經雇主採安全網等措施者，不在此限。前項安全帶之使用，應視作業特性，依國家標準規定選用適當型式，對於鋼構懸臂突出物、斜籬、二公尺以上未設護籠等保護裝置之垂直固定梯、局限空間、屋頂或施工架組拆、工作台組拆、管線維修作業等高處或傾斜面移動，應採用符合國家標準 CNS14253-1 同等以上規定之全身背負式安全帶及捲揚式防墜器。(職業安全衛生設施規則第 281 條暨職業安全衛生法第 6 條第 1 項)
