從事模板搬運作業發生墜落致死災害

核備文號:109-1020818

一、行業分類:建築工程業(4110)

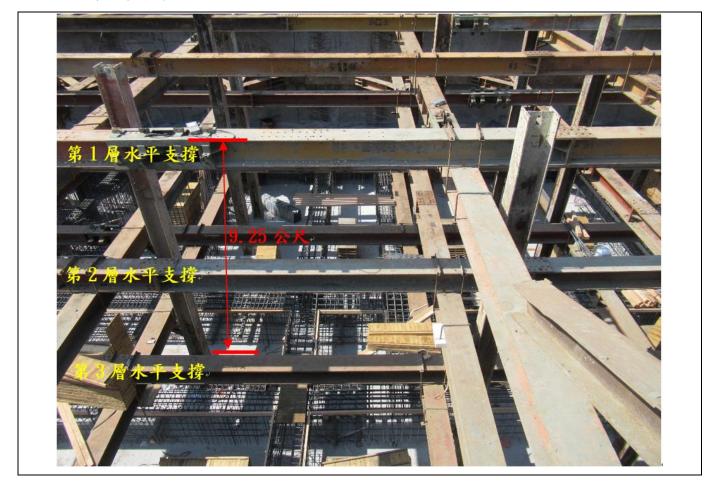
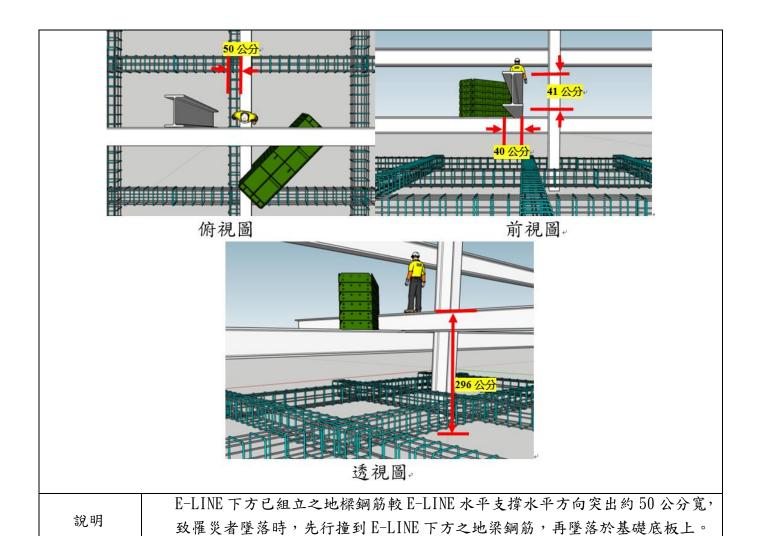
八、現場示意圖或照片:

雇主使勞工楊員於基礎底版從事地樑模板組立作業,當楊員從 E-4模板組立作業之工作地點,欲前往至 E-2與 E-3間模板堆置區拿取模板材料,行走於距基礎底版高度2.96公尺之 E-LINE 第三層水平支撐時,因未戴用安全帽且該水平支撐未設置護欄、護蓋或安全網等防墜措施,亦未指派模板支撐作業主管指揮監督勞工作業,致楊員不慎自水平支撐墜落撞及地樑鋼筋後掉落至地下2樓基礎底版上,撞擊頭部,導致傷重死亡。

- (一)直接原因:罹災者自距地下室底版高度2.96公尺之 E-LINE 水平支撐墜落至基礎底版上,撞擊頭部致死。
- (二)間接原因:不安全狀況
 - 1、對於高度二公尺以上之鋼樑(水平支撐)等場所作業,勞工有遭受墜落危險之虞者, 未設置護欄、護蓋或安全網等防墜措施。
 - 2、對於進入營繕工程作業場所作業人員,未戴用安全帽。

- 工程之施工者,應於施工規劃階段實施風險評估,致力防止此等物件於使用或工程施工時,發生職業災害。
- 2、雇主應依事業規模、性質設置職業安全衛生人員。
- 3、雇主對新僱勞工或在職勞工於變更工作前,應使其接受適於各該工作必要之安全 衛生教育訓練。
- 4、雇主應訂定安全衛生工作守則向勞動檢查機構報備。
- 5、雇主應訂定自動檢查計畫實施自動檢查。
- 6、雇主應依其事業規模、性質,訂定職業安全衛生管理計畫,要求各級主管及負責 指揮、監督之有關人員執行;勞工人數在三十人以下之事業單位得以執行紀錄或 文件代替職業安全衛生管理計畫。
- 7、雇主僱用勞工時,應依規定項目實施一般體格檢查。
- 8、雇主對於高度二公尺以上之鋼樑等場所作業,勞工有遭受墜落危險之虞者,應於 該處設置護欄、護蓋或安全網等防護設備。
- 9、雇主對於進入營繕工程工作場所作業人員,應提供適當安全帽,並使其正確戴用。
