## 從事吊掛作業發生遭變壓器倒塌壓擊致死災害

核備文號：1100504642

一、行業分類：機電、電信及電路設備安裝業（4331）。

二、災害類型：物體倒塌（5）。

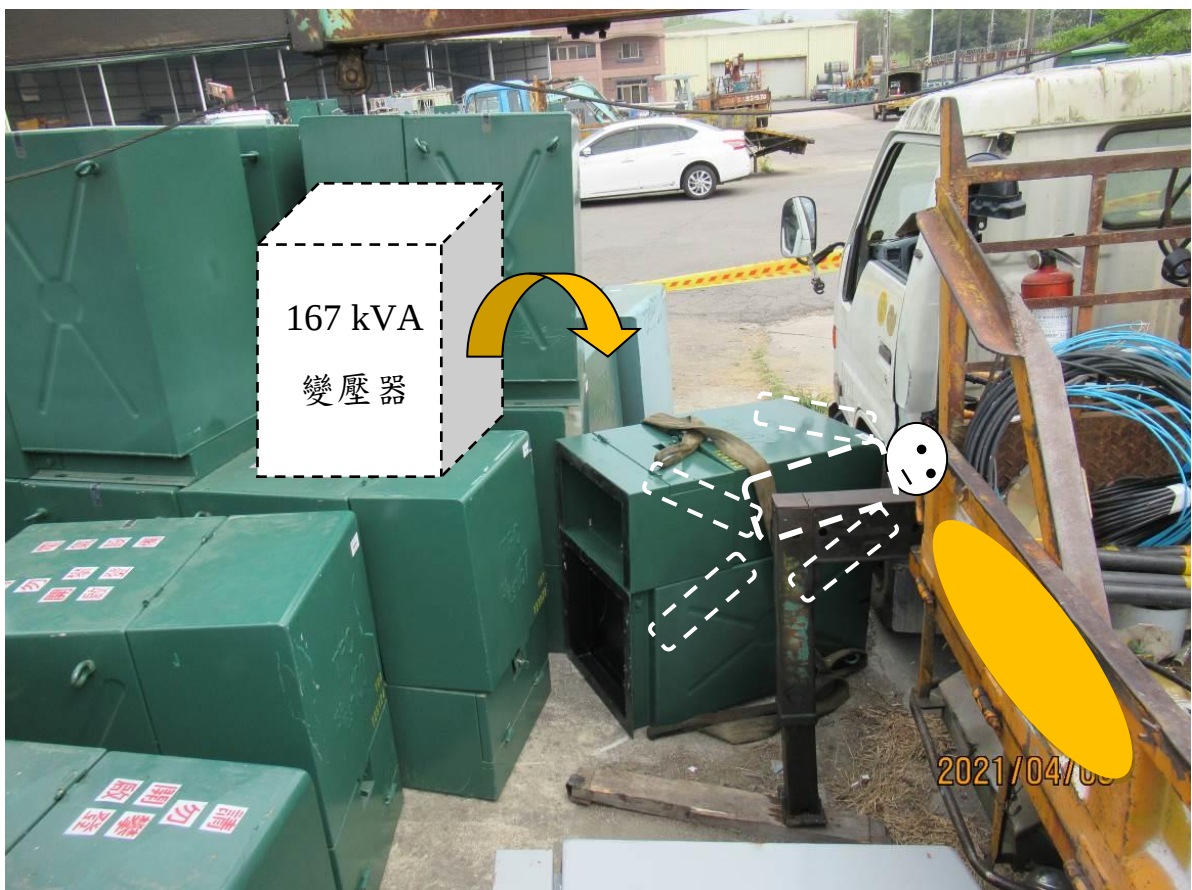
八、現場示意圖或照片：

（二）災害發生當日，罹災者陳○○於6時55分許抵達○○物料堆放場後，先到廁所如廁，7時25分許，陳○○獨自1人操作移動式起重機從事4座100 kVA變壓器吊掛作業，7時30分許，已分別將2座100 kVA變壓器吊掛至移動式起重機車斗上，7時31分許，則將第3座100 kVA變壓器吊掛至移動式起重機後方地面暫時放置，7時32分許，陳○○吊掛第4座100 kVA變壓器的過程中，該變壓器不慎撞擊鄰排堆疊地面上第二層之167 kVA變壓器，導致167 kVA變壓器掉落，此時在附近作業的勞工林○○聽到碰撞聲響，隨即前往查看，發現陳○○遭倒塌後掉落之167 kVA變壓器壓擊胸部及四肢，林○○見狀趕緊呼叫其他勞工以另外兩台移動式起重機先將167 kVA變壓器吊起，同時由警衛通報119救護，約10分鐘後救護車抵達，將陳○○送往衛生福利部臺南醫院新化分院急救，延至110年4月8日8時25分仍傷重死亡。

| 說明 | 雇主使罹災者陳○○以吊升荷重2.93公噸移動式起重機從事變壓器吊掛作業時，未確認吊運路線，且未採取防止人員進入吊舉物下方及吊舉物通過人員上方之措施，對於變壓器堆置未採取防止變壓器倒塌、崩塌或掉落等設施，造成罹災者陳○○遭倒塌後掉落之變壓器壓擊胸部。 |

1. 雇主對於堆放物料，為防止倒塌、崩塌或掉落，未採取繩索捆綁、護網、擋樁、限制高度或變更堆積等必要設施。
2. 雇主於移動式起重機作業時，未採取防止人員進入吊舉物下方及吊舉物通過人員上方之設備或措施。

3. 雇主對於使用起重機具從事吊掛作業之勞工，未使其確認吊運路線。

- (一)適用第2條之1及第6條第2項規定之事業單位，應設職業安全衛生委員會。（職業安全衛生管理辦法第10條暨職業安全衛生法第23條第1項）
- (二)勞工人數在30人以上之事業單位，依第2條之1至第3條之1、第6條規定設管理單位或置管理人員時，應依中央主管機關公告之內容及方式登錄，陳報勞動檢查機構備查。（職業安全衛生管理辦法第86條暨職業安全衛生法第23條第1項）
- (三)雇主應依其事業單位之規模、性質，訂定職業安全衛生管理計畫，要求各級主管及負責指揮、監督之有關人員執行；……。（職業安全衛生管理辦法第12條之1第1項暨職業安全衛生法第23條第1項）
- (四)勞工人數在100人以上之事業單位，應另訂定職業安全衛生管理規章。（職業安全衛生管理辦法第12條之1第2項暨職業安全衛生法第23條第1項）
- (五)雇主於移動式起重機作業時，應採取防止人員進入吊舉物下方及吊舉物通過人員上方之設備或措施。……。（起重升降機具安全規則第39條第1項暨職業安全衛生法第6條第1項）
- (六)雇主對於使用起重機具從事吊掛作業之勞工，應使其辦理下列事項：……  
七、確認吊運路線，……。（起重升降機具安全規則第63條第7款暨職業安全衛生法第6條第1項）
- (七)雇主對於搬運、堆放或處置物料，為防止倒塌、崩塌或掉落，應採取繩索捆綁、護網、擋樁、限制高度或變更堆積等必要設施，並禁止與作業無關人員進入該等場所。（職業安全衛生設施規則第153條暨職業安全衛生法第6條第1項）
- (八)雇主對下列勞工，應使其接受特殊作業安全衛生教育訓練：……。四、
