從事上下設備設置作業發生墜落致死災害

核備文號：1101027139

一、行業分類：其他專門營造業（4390）

二、災害類型：墜落、滾落（01）

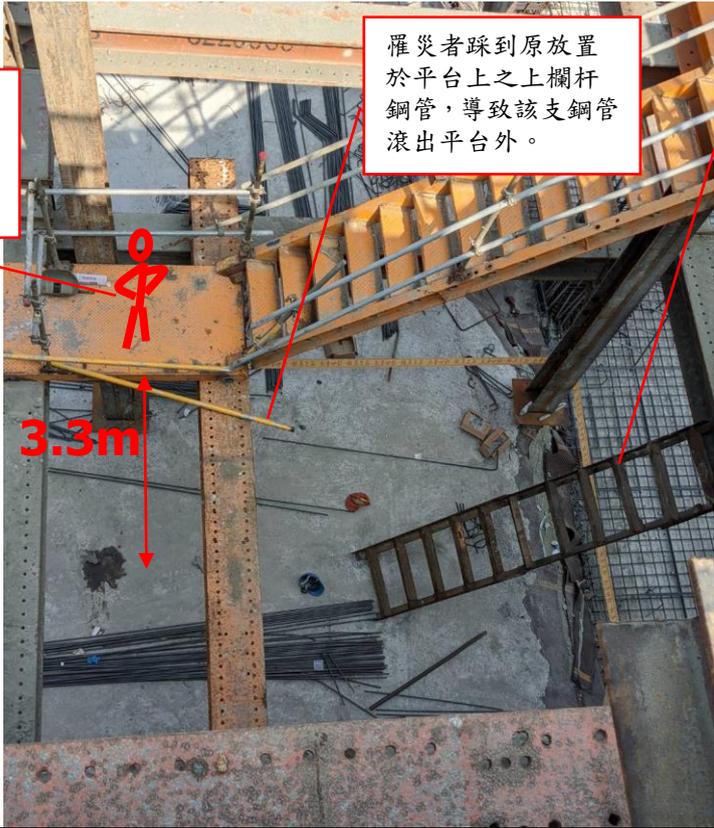
八、現場示意圖或照片：

<p data-bbox="199 271 472 434">罹災勞工站立於轉折平台處欲拆除中欄杆萬向接頭後，施作上下設備。</p> <p data-bbox="815 215 1091 367">罹災者踩到原放置於平台上之上欄杆鋼管，導致該支鋼管滾出平台外。</p> <p data-bbox="1177 255 1458 349">尚未安裝之最下層鋼梯暫放處。</p>	
說明	<p data-bbox="344 1032 1473 1211">照片： 原擋土支撐上下設備，災害發生前僅自施工構臺面施作至基礎大底上方約 3.3 公尺高處，故未下達基礎大底，該上下設備最下方係一處轉折平台。</p>

雇主使罹災者於距基礎大底高度3.3公尺之上下設備轉折平台從事護欄拆除作業時，因未使用安全帶，且踩踏處未保持不致使勞工跌倒之安全狀態，故罹災者於移動過程中，踩到已拆除置於轉折平台上之欄杆時向前跌倒，致罹災者頭部撞擊萬向接頭螺絲後，再自該平台開口部分墜落至基礎大底，致傷重死亡。

（一）直接原因：罹災者於距地下室基礎大底高度約3.3公尺之上下設備轉折平台上從事護欄拆除作業時，不慎跌倒並自平台開口部分墜落至基礎大底，導致傷重死亡。

- 1、勞工於高度3.3公尺之上下設備轉折平台開口部分場所作業，因作業之需要臨時將護欄、護蓋或安全網等防護設備開啟或拆除者，未採取使勞工使用安全帶等防止墜落措施。
- 2、雇主對於勞工工作場所之工作台或其他勞工踩踏場所，未保持不致使勞工跌倒、滑倒、滾落等之安全狀態，或採取必要之預防措施。
