## 從事塑膠採光浪板破洞更換工程發生墜落致死災害

核備文號：(113)1717940

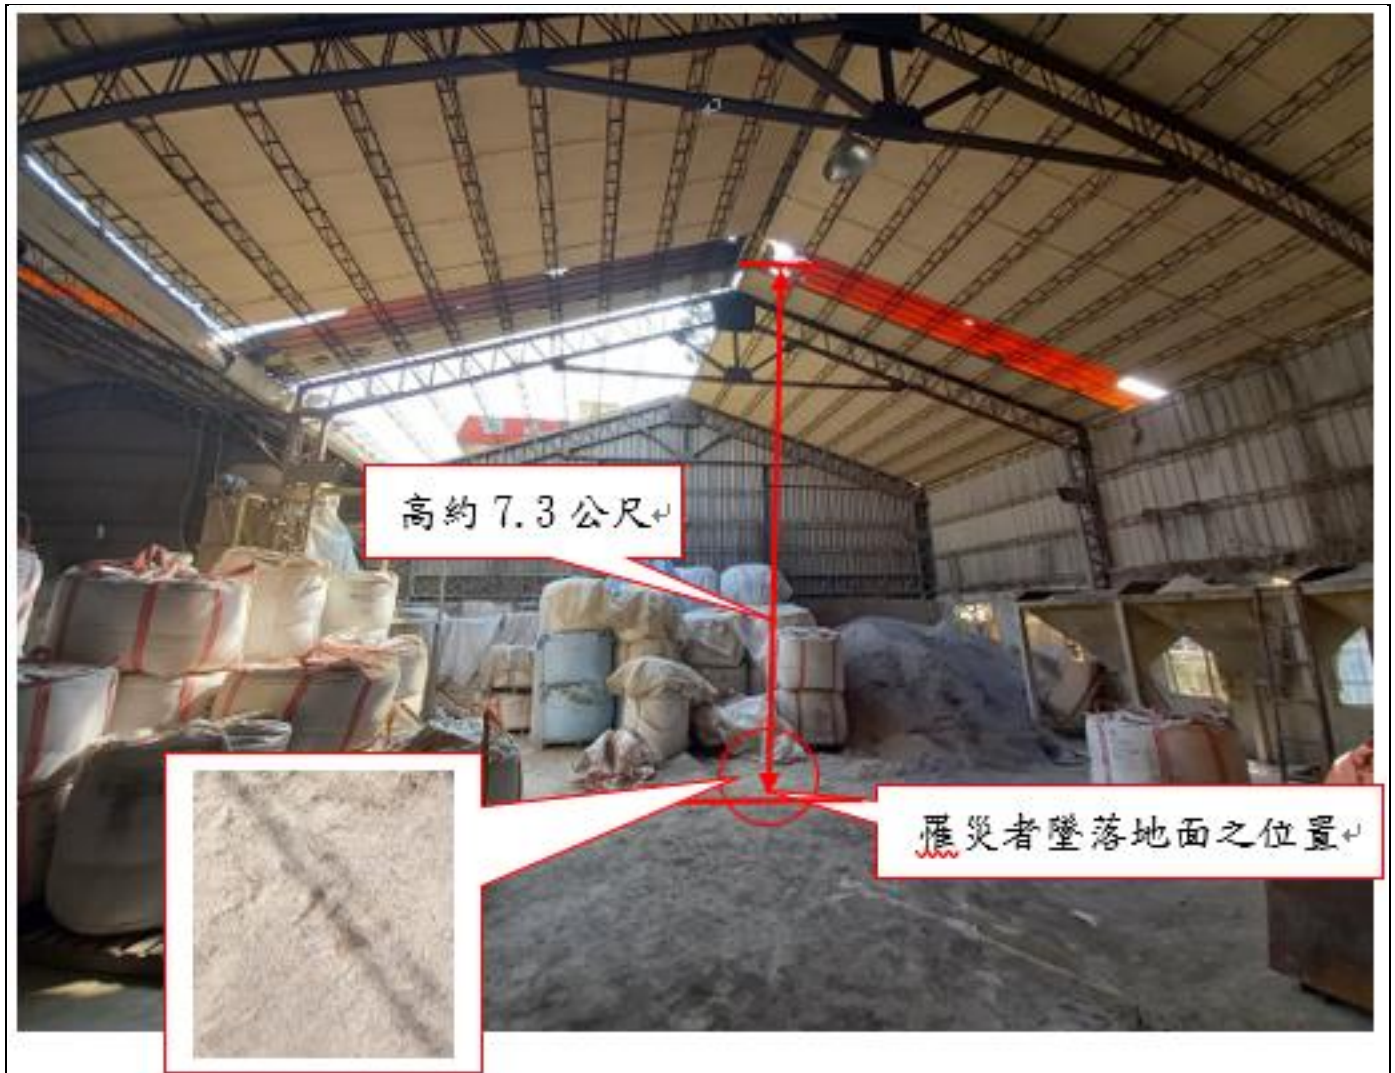
示意圖

（一）直接原因：罹災者踏穿距地面高度約 7.3 公尺之屋脊旁塑膠採光浪板墜落至地面，造成頭部外傷，致顱內出血死亡。

罹災者進行塑膠採光浪板破洞更換作業

1. 雇主對勞工於以石綿板、鐵皮板、瓦、木板、茅草、塑膠等易踏穿材料構築之屋頂及雨遮，或於以礦纖板、石膏板等易踏穿材料構築之夾層天花板從事作業時，為防止勞工踏穿墜落，應採取下列設施：一、規劃安全通道，於屋架、雨遮或天花板支架上設置適當強度且寬度在三十公分以上之踏板。二、於屋架、雨遮或天花板下方可能墜落之範圍，裝設堅固格柵或安全網等防墜設施。三、指定屋頂作業主管指揮或監督該作業。（職業安全衛生設施規則第 227 條第 1

2. 雇主對於在高度二公尺以上之高處作業，勞工有墜落之虞者，應使勞工確實使用安全帶、安全帽及其他必要之防護具，但經雇主採安全網等措施者，不在此限。(職業安全衛生設施規則第 281 條第 1 項暨職業安全衛生法第 6 條第 1 項
