## 勞工發生感電災害致死災害

核備文號：1141816821

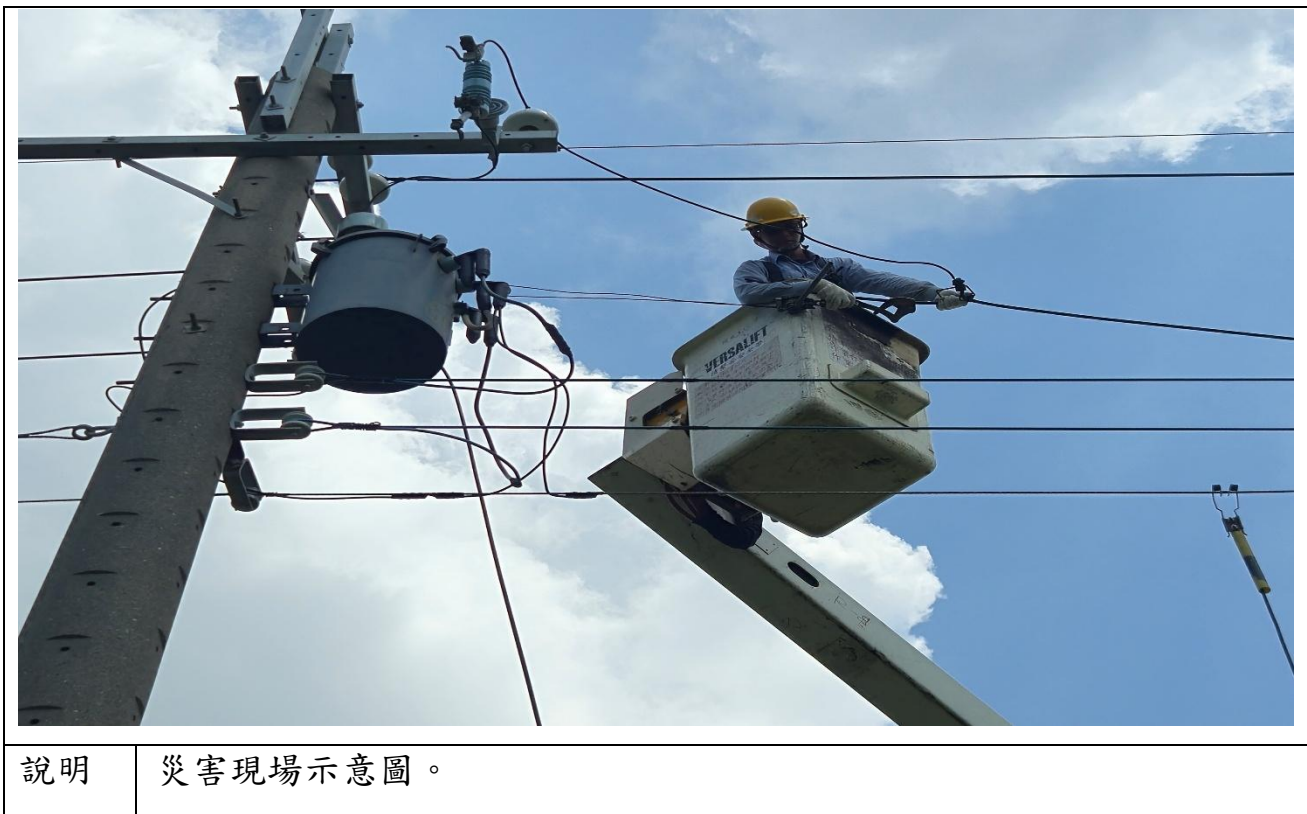
八、現場示意圖或照片：

(二)罹災者李○○114年7月15日16時56分許於嘉義縣義竹鄉嘉26鄉道埤前43分29號電桿，從事颱風造成電力線路受損之搶修工作，遭帶有對地6,600伏特電桿上斷線電擊，經送奇美醫療財團法人柳營奇美醫院急救，直至114年7月22日7時20分，經家屬同意放棄急救宣布死亡。

雇主使勞工李○○於嘉義縣義竹鄉嘉26鄉道埤前43分29號電桿從事颱風造成對地6,600伏特高壓電力線路受損之搶修工作，對於李○○檢電器具發現有異常時，未即補修或採其他必要措施，作業當下在尚未完成斷電，即使李○○對於高壓線路之檢電使用失效之檢電器具檢查，而未能確認其未停電，加上未使李○○戴用絕緣防護具，致遭未斷電之對地電壓6,600伏特高壓線路電擊致死。

(一)直接原因：罹災者遭對地電壓6,600伏特電擊致死。

1.對於開路後之電路，未以良好之檢電器具檢查，未確認其已停電。

2.從事電氣工作之勞工，未使其使用絕緣防護具。

3.對於檢電器具發現有異常時，未即補修或採其他必要措施。

未使勞工對其作業中之檢電器具實施檢點。

(三)雇主對於電路開路後從事該電路、該電路支持物、或接近該電路工作物之敷設、建造、檢查、修理、油漆等作業時，應於確認電路開路後，就該電路採取下列設施：一、……。三、開路後之電路藉放電消除殘留電荷後，應以檢電器具檢查，確認其已停電，……。(職業安全衛生設施規則第254條第1項第3款暨職業安全衛生法第6條第1項)

(四)雇主對於從事電氣工作之勞工，應使其使用……、絕緣防護具及其他必要之防護器具。(職業安全衛生設施規則第290條暨職業安全衛生法第6條第1項)

(五)本規則規定之一切有關安全衛生設施，雇主應切實辦理，並應經常注意維修與保養。如發現有異常時，應即補修或採其他必要措施。……。(職業安全衛生設施規則第326條暨職業安全衛生法第6條第1項)
