## 從事模板作業發生墜落致死災害

一、行業分類：整地、基礎及結構工程(4310)

二、災害類型：墜落、滾落(1)

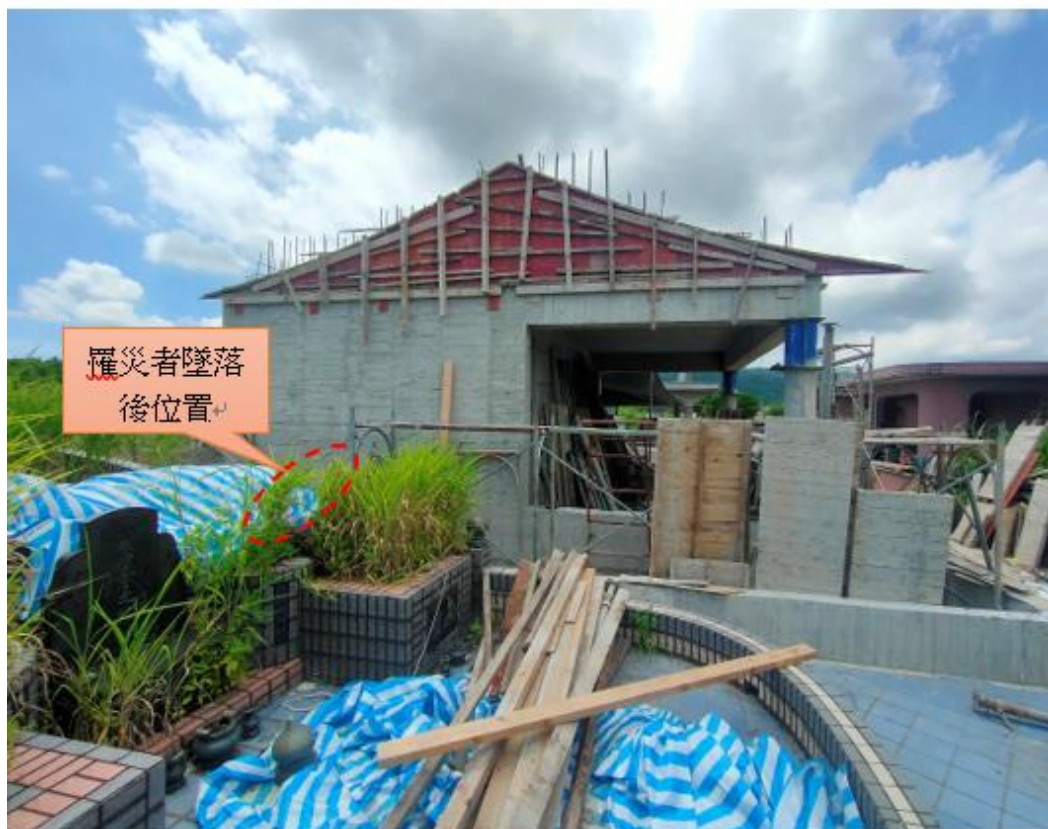
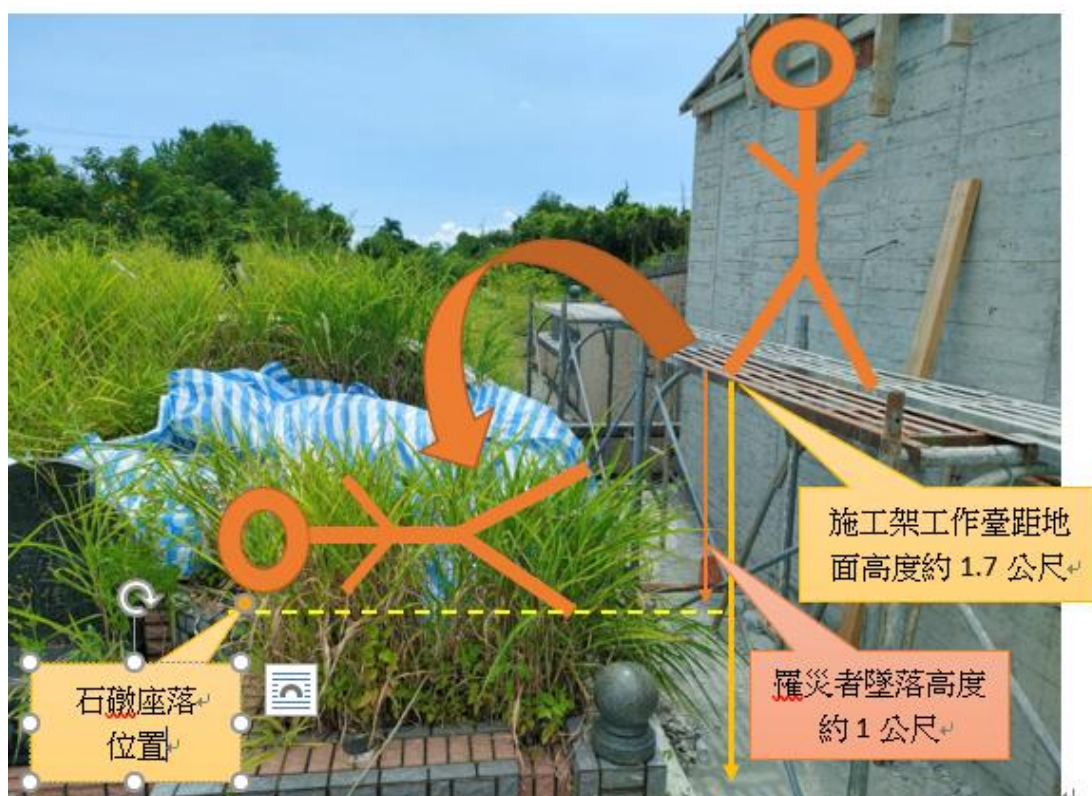
八、現場示意圖或照片：

據災害發生時與罹災者於現場作業之同事游員(第一發現人)、林員及雇主等之陳述，災害當天(114 年 8 月 11 日)11 時 20 分許，未戴用安全帽之罹災者獨自於墓屋北側之施工架工作台從事山牆模板之鐵線綁紮作業時，位於墓屋南側矮牆外的游員突然聽到罹災者的喊叫聲，立即前往查看，發現罹災者已跌落在隔壁墓園墓碑旁的帆布上(墜落高度約 1 公尺)，頭部受傷流血，經通報 119 將罹災者送往聖母醫院救治，罹災者於同日 13 時 41 分不治死亡。

罹災者自距地面高度約 1.7 公尺之施工架工作外側墜落至以帆布覆蓋之鄰地基園，墜落高度約 1 公尺。。

(一)雇主對於進入營繕工程工作場所作業人員，應提供適當安全帽，並使其正確戴用。(營造安全衛生設施標準第 11 條之 1)

(二)雇主對於勞工工作場所之通道、地板、階梯、坡道、工作台或其他勞工踩踏場所，應保持不致使勞工跌倒、滑倒、踩傷、滾落等之安全狀態，或採取必要之預防措施。(職業安全衛生設施規則第 21 條)
