某公司勞工從事鎂鋁合金研磨作業發生火災，肇致1人死亡及8名勞工受傷之重大災害案例

一、行業種類：自行車零件製造業（2926）

二、災害類型：火災(16)

三、媒介物：著火性物質(鎂鋁合金粉末)(519)

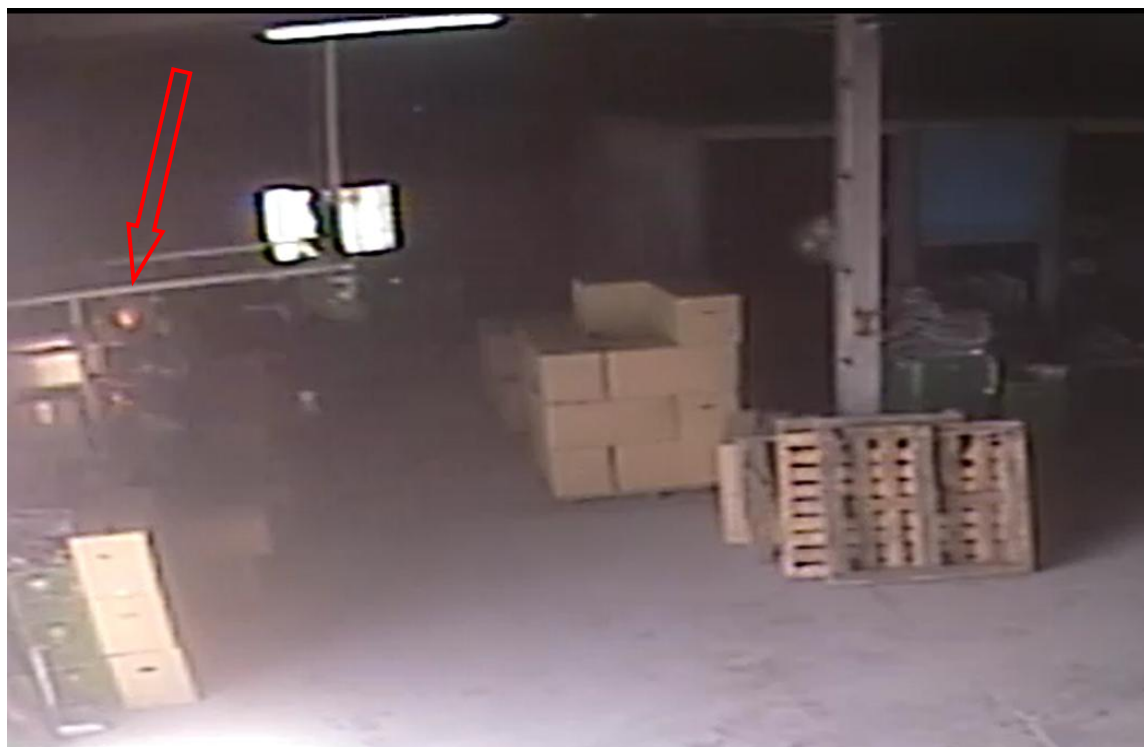
照片 1
說明

攝影機於 5 月 2 日下午 14 時 51 分 31 秒拍攝到火花出現，相對位置為燃燒情形嚴重之處。

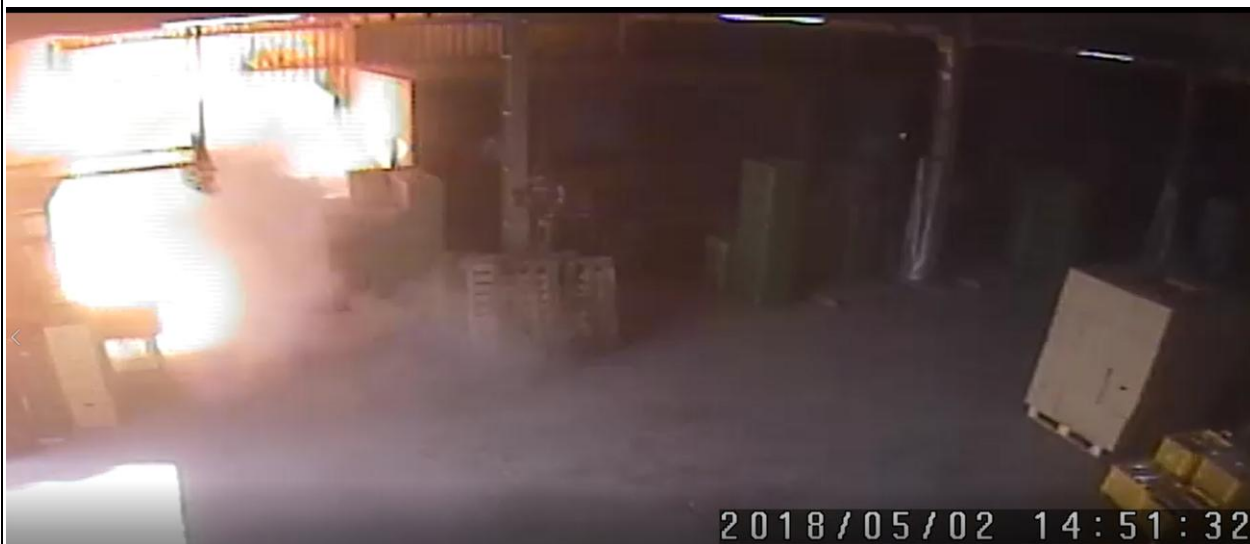
照片 2
說明

107年5月2日14時50分許，○○股份有限公司第三作業區(手工研磨區)勞工吳○○以手工研磨機進行自行車鎂鋁合金前叉零件研磨作業，因研磨到含鐵質之自行車鎂鋁合金前叉而產生火花，火花經抽風箱引導下進入風箱，引燃風箱內之鎂鋁粉塵造成粉塵爆炸引起火災，因該粉塵爆炸將累積於牆壁之鎂鋁粉塵揚至空氣中，於第三作業區產生2次粉塵爆炸，約2秒後，於第二作業區(機械手臂區)產生多次粉塵爆炸，造成9人灼傷，送彰化基督教醫院或自行到該院救治，其中吳○○經治療後仍於107年7月5日傷重不治。

於第三作業區爆炸情形

4. 雇主應依其事業單位之規模、性質，訂定職業安全衛生管理計畫，要求各級主管及負責指揮、監督之有關人員執行；勞工人數在三十人以下之事業單位，得以安全衛生管理執行紀錄或文件代替職業安全衛生管理計畫。(職業安全衛生管理辦法第 12 條之 1 第 1 項暨職業安全衛生法第 23 條第 1 項)
5. 雇主對於存有易燃液體之蒸氣、可燃性氣體或可燃性粉塵，致有引起爆炸、火災之虞之工作場所，應有通風、換氣、除塵、去除靜電等必要設施。(職業安全衛生設施規則第 188 條第 1 項暨職業安全衛生法第 6 條第 1 項)
6. 本規則規定之一切有關安全衛生設施，雇主應切實辦理，並應經常注意維修與保養。如發現有異常時，應即補修或採其他必要措施。如有臨時拆除或使其暫時喪失效能之必要時，應顧及勞工身體及作業狀況，使其暫停工作或採其他必要措施，於其原因消除後，應即恢復原狀。(職業安全衛生設施規則第 326 條暨職業安全衛生法第 6 條第 1 項)
7. 雇主應依規定訂定自動檢查計畫，實施自動檢查。(職業安全衛生管理辦法第 79 條暨職業安全衛生法第 23 條第 1 項)
