# 從事祛水作業發生熱中暑死亡災害

核備文號：1091060743

一、行業分類：公用事業設施工程業（4220）

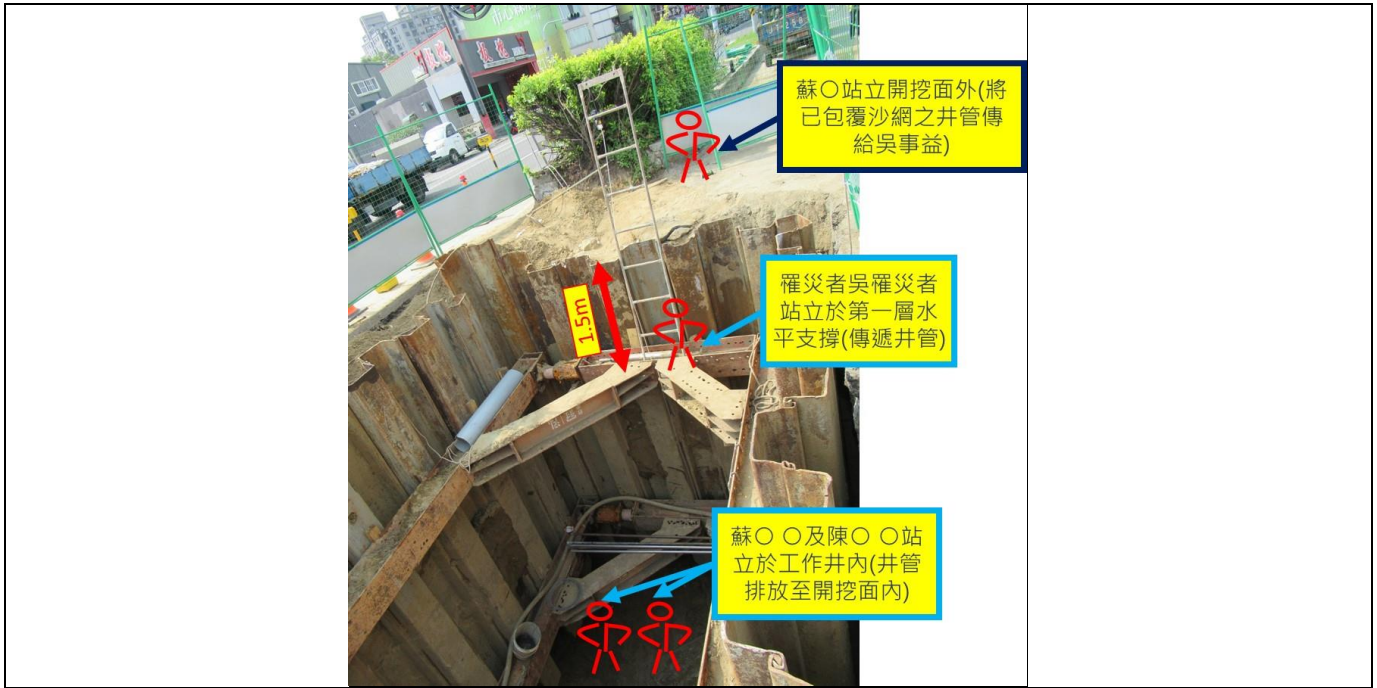
照片 3：

災害發生時，蘇○○及陳○○至 D1 工作井開挖面內，吳罹災者站於第一層水平支撐上，蘇○站於開挖面外，由蘇○將已包覆沙網之井管傳給吳罹災者，再由吳罹災者將井管傳給蘇○○，蘇○○及陳○○再將井管排放至開挖面內，勞工施工相對位置。
