標題：從事起重吊掛作業因感電發生致死災害

一、行業種類：其他專門營造業(4390)

二、災害類型：感電(13)

三、媒介物：輸配電線路(351)

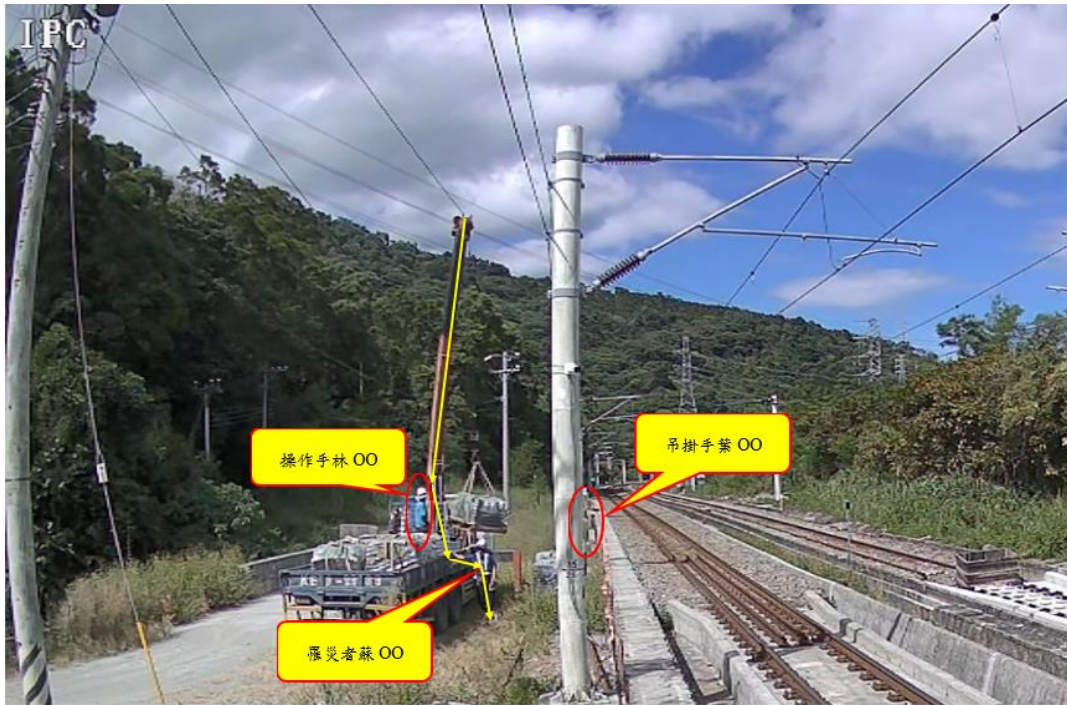
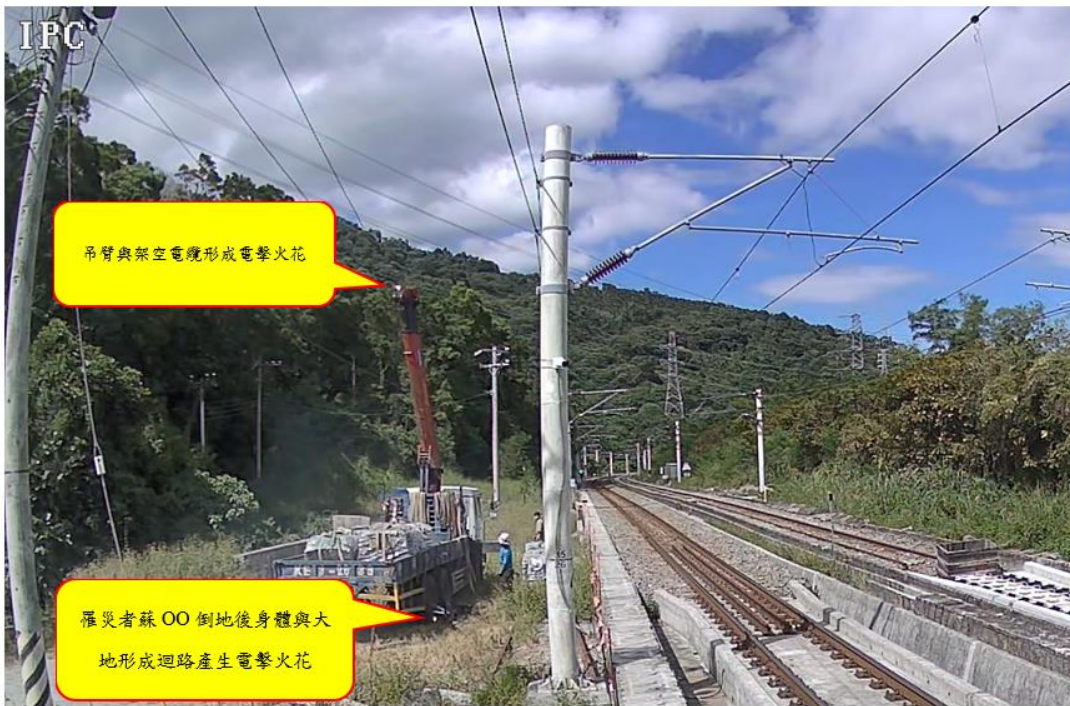
八、災害示意圖或照片：

據○○營造有限公司所僱勞工葉○○、○○機械工程行實際經營負責人兼操作手林○○等人及攝影機畫面綜述：111年8月18日14時30分許，○○營造有限公司所僱工程師黃○○，帶領吊掛手葉○○及蘇○○，並引導林○○駕駛積載型移動式起重機至萬里溪北橋臺山側(35K+960)，進行軌道基鈹起重吊掛下料作業，黃○○則因另有要務先行離開作業現場，蘇○○與葉○○負責於地面協助將軌道基鈹解鈎，置放於西正線軌道外側。林○○將移動式起重機停妥後，開始進行軌道基鈹吊掛作業，直至14時47分許進行第六板棧板軌道基鈹起吊並往軌道方向旋轉時，此時蘇○○手輕扶著車輛休息，移動式起重機之吊臂碰觸到上方電壓11.4千伏特之架空電路而導電，致蘇○○發生感電，經送臺北榮民總醫院鳳林分院急救後，仍於同日16時12分不治死亡。

1、直接原因：移動式起重機伸臂碰觸11.4千伏特架空高壓電纜線致罹災者遭高壓電擊燒灼傷，感電休克死亡。

- 1、雇主對勞工於架空電線或電氣機具電路之接近場所從事工作物之裝設、解體、檢查、修理、油漆等作業及其附屬性作業或使用車輛系營建機械、移動式起重機、高空工作車及其他有關作業時，該作業使用之機械、車輛或勞工於作業中或通行之際，有因接觸或接近該電路引起感電之虞者，雇主除應使勞工與帶電體保持規定之接近界限距離外，並應設置護圍、或於該電路四周裝置絕緣用防護裝備等設備或採取移開該電路之措施。但採取前述設施顯有困難者，應置監視人員監視之。（職業安全衛生設施規則第263條暨職業安全衛生法第6條第1項）
- 2、雇主對於使用固定式起重機、移動式起重機或人字臂起重桿（以下簡稱起重機具）從事吊掛作業之勞工，應僱用曾受吊掛作業訓練合格者擔任。但已受吊升荷重在三公噸以上之起重機具操作人員訓練合格或具有起重機具操作技能檢定技術士資格者，不在此限。（起重升降機具安全規則第62條第1項暨職業安全衛生法第6條第1項）
- 3、雇主對於起重機具之作業，應規定一定之運轉指揮信號，並指派專人負責指揮。但起重機具操作者單獨作業時，不在此限。（起重升降機具安全規則第64條暨職業安全衛生法第6條第1項）
